2025-08-13

## ÖVERLÅTELSEBESIKTNING

LJUSBÄCK 3:3

Ljusbäck 241, 740 44 Tärnsjö

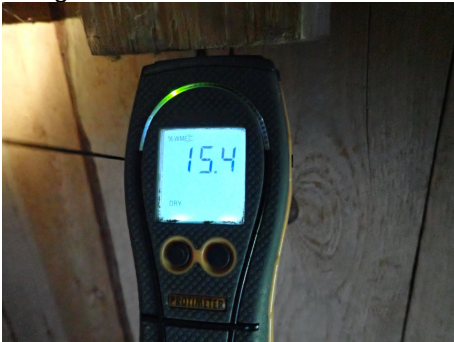
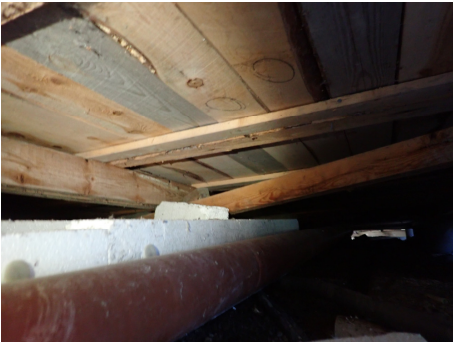
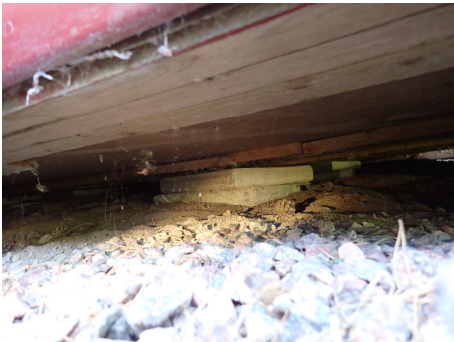
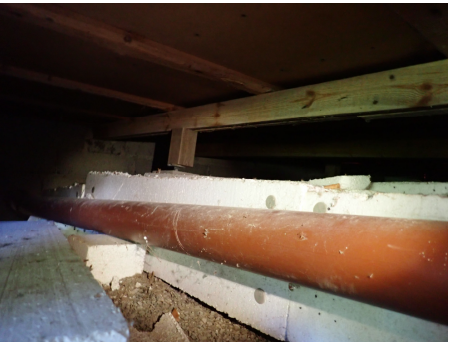
| Grundmur/Hussockel: | <p>2 NOTERINGAR</p> <p>Plintgrund är besiktigad från lucka under kök och ca 3 meter in åt vardera håll.</p> <p>Plintgrundens trossbotten ansluter lågt/nära mark.<br/>Stöttor/plintar under förrådsdelar står bitvis löst.</p> <p>3 RISKANALYS</p> <p>Med anledning av att marken ansluter högt/nära trossbotten i grunden ställer detta högre krav på dränering och tätskikt. Lågt avstånd mellan mark och bjälklag försämrar den naturliga ventilationen i plintgrunden, om en hög relativ fukthalt uppkommer över tid i grunden så kan detta leda till fukt, mögel och/eller rötrelaterade skador på bjälklaget/trossbotten.</p> <p>Fukt</p> <p>Vid fuktkvotsmätning på syll trossbotten noterades ett värde av 14-16% FK fuktkvot (FK) indikerar i procent hur mycket vatten finns i materialet i relation till vikten av båda. Fuktkvoten visar förhållandet mellan fukttinnehåll i kg och mängden torrt material i kg. Kritiskt värde gällande fuktkvoten ligger vid 17 % för i gran och furuvirke.</p> <div></div> |

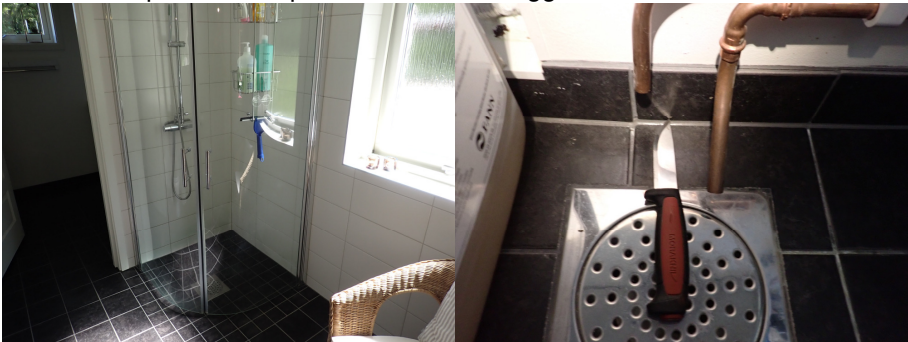
| WC/dusch/tvättstuga/<br>pannrum: | <p><b>NOTERINGAR:</b><br/>Dörr och fönster är placerade i våtzon 1, avskilt med duschväggar.<br/>Golvbrunn i pannrum är placerad för nära väggen.</p> |

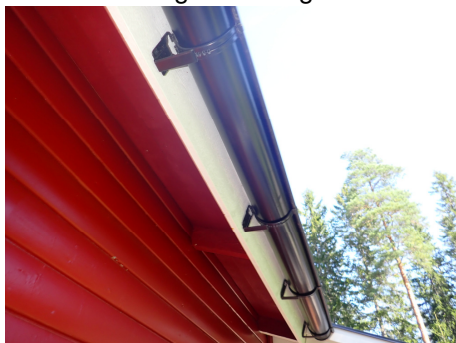
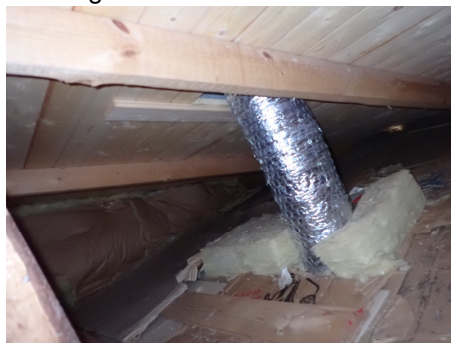
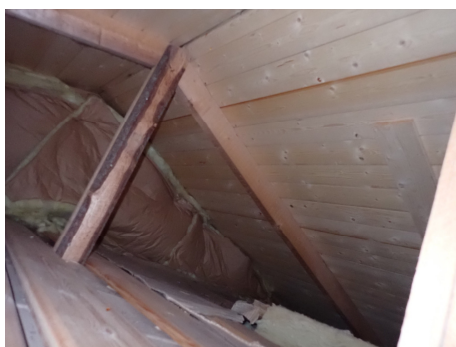
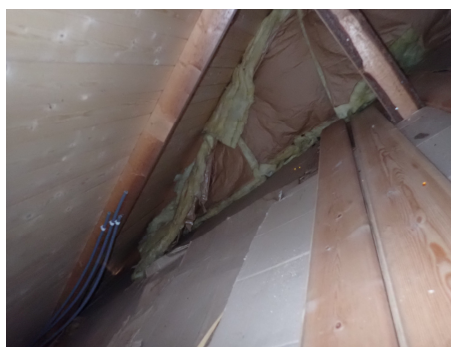
Nockvind ovan allrum/köksdel är besiktigad från landgång.

Takfotsventilationen är bitvis smal/tilltäppt av isolering pånockvinden.

Takfotsventilation saknas på äldre delar med ryggåstak/inklädda tak tillnock.

Ryggåstak är en riskkonstruktion, om ventilationen mellan innertaket och yttertaket är felaktig och/eller bristfällig finns risk för att den varma luften som stiger upp ifrån inomhusmiljön inte kan ventileras bort, luften kondenserar då och kan ge upphov till fukt, mögel och/eller rötelaterade skador.

Igensatt takfotsventilation/dålig ventilation på vindar kan leda till att fuktig luft som stiger upp ifrån boendemiljön ej ventileras bort, luften stannar då på vinden och kan då via kondens orsaka fukt, mögel och/eller rötelaterade skador.

Vid fuktkvotsmätning på takpanel och takstolar noterades ett värde av 8-9% FK Fuktkvot (FK) indikerar i procent hur mycket vatten finns i materialet i relation till vikten av båda. Fuktkvoten visar förhållandet mellan fukttinnehåll i kg och mängden torrt material i kg.
