Uppdragsnummer 22010235  
2025-135

## ÖVERLÅTELSEBESIKTNING

Stärte 2:28

Stärte 205, 740 48 Östervåla

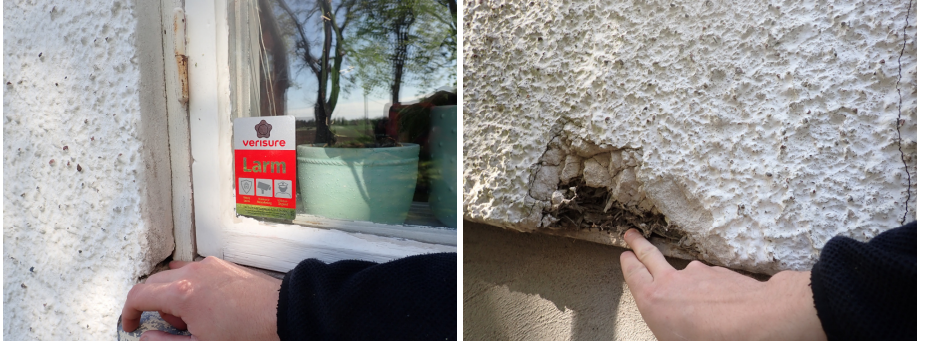
| <b>Fasad:</b> | <p>Mindre putssläpp kring fönsterbleck mot vardagsrum.<br/>Kraftiga färgsläpp/kittsläpp på verandan utvändigt.<br/>Putssläpp på fasad bakom värmepump.<br/>Färgsläpp på takfot, kraftigt närmast stuprör utanför kök.</p> |

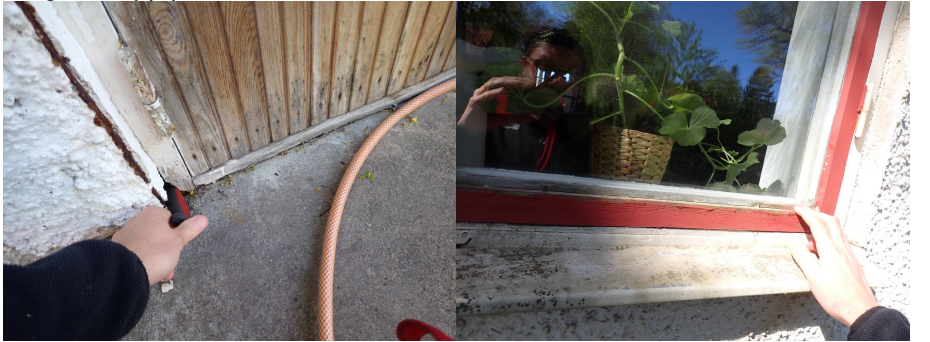
| <b>Fönster/Dörrar:</b> | <p>Rötskada på karm för entrédörr 2, betongplatta ansluter högt in mot trästomme/dörr. Se även fortsatt tekniskutredning punkt 4:1.<br/>Färg/kittsläpp på fönster.</p> |

- 4:1 Skadan kring entrédörr 2 ska utredas dess orsak och omfattning ska klarläggas för att sedan åtgärdas.

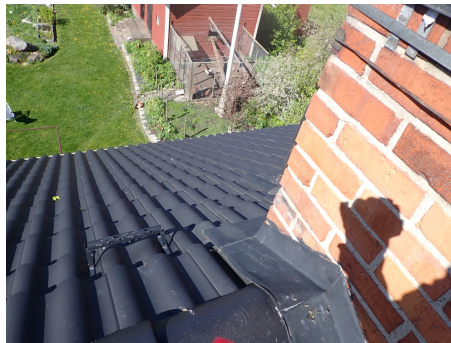
Taket är av säkerhetsskäl endast besiktigad begränsat från markstege vid takfot samt i anslutning till takstegen.

Nockband saknas undernockpannorna.

Takpannorna är ej spikade.

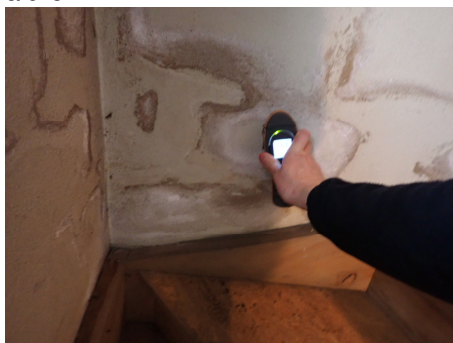
Fuktutslag på grundmur vid trapp, torrt vid besiktningen och bedöms som äldre.

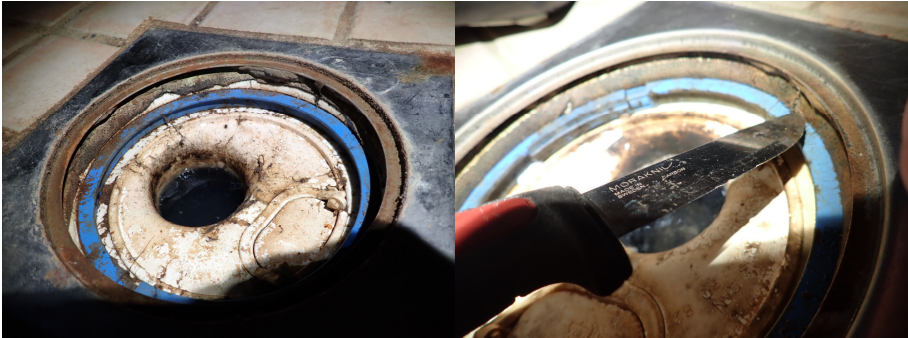
| WC/dusch/badrum: | <p>Tätskikt bakom kakel och under klinker är ej besiktningsbart.</p> <p>Glipor in mellan golvbrunn och golvbrunnsmanschetter.</p> <p>Rör genomföringar i golvtätskikt.</p> <p>Med anledning av ovan noterade brister/svaga punkter se även riskanalys punkt 3:2.</p> |

- 3:1** Risk föreligger för att trädetaljer samt övrigt organiskt material som ansluter eller ansluts mot golv och väggar (trösklar, limmer, textil, papperstapeter och dylikt) i nederplanet ha/få fukt, mögel och rötrelaterade skador med anledning av normalt förekommande fuktvandring genom grundmurar och golv samt om brister förekommer i dagvattenledningar, dränering och tätskikt.
- 3:2** Glipor/otäta delar mellan golvbrunn och golvbrunnsmanschett innebär en kraftigt ökad risk då det förekommer brister i anslutning mellan golvbrunn och tätskikt.

Rör genomföringar i golvtätskikt innebär en ökad risk för skador kan komma att uppstå då det är svårt att täta fullgott runt tappvatten och värmerör.

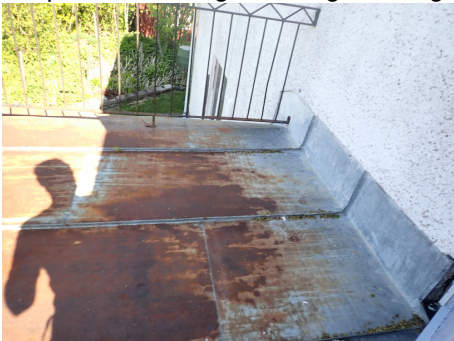
| Balkong: | <p>Takplåt för balkong är kraftigt rostangripen.</p> |

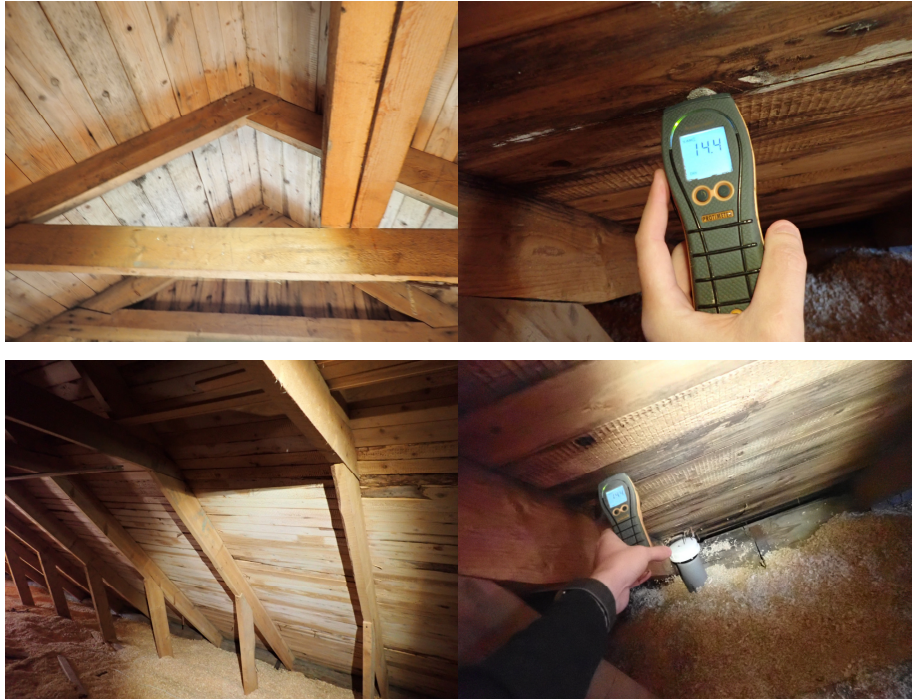
Lättare påväxt/mögel noteras på delar av råsponten.  
Utslag på råspont ut mot takfot, torrt vid besiktningen.
