2025-12-17

Uppdragsnummer 22010235  
2025-297

## ÖVERLÅTELSEBESIKTNING

NORRBO 1:55  
Kikvägen 8, 740 47 Harbo

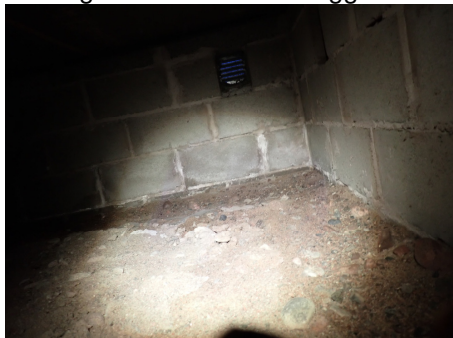
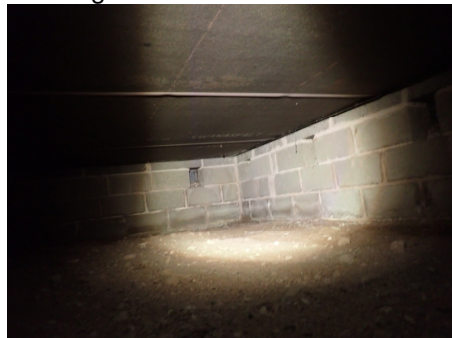
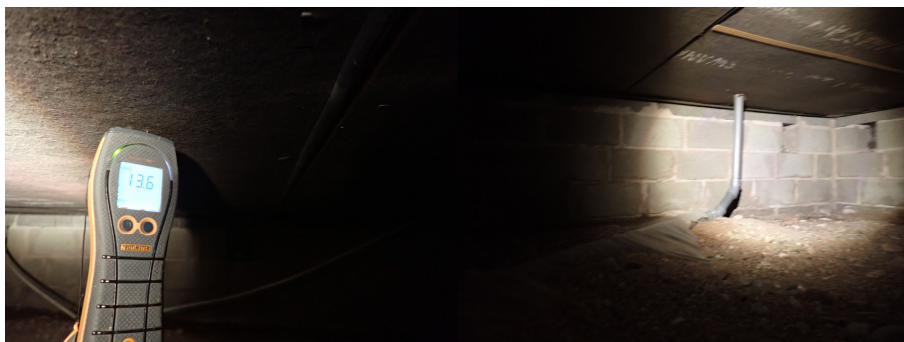
Krypgrund är en känd riskkonstruktion. Markplasten täcker dåligt ut mot grundmur, en del fukt noteras på mark som saknar markplast samt på grundmurar ner mot marknivå. Avlopp är bitvis dåligt klamrade/fastsatta.

Krypgrunder betraktas idag som kända riskkonstruktioner och är en känslig konstruktion ur fuktsynpunkt sett bland annat beroende på årstidsvariationer i temperatur och fuktbelastning från mark. Under de perioder då lufttemperaturen utomhus är högre än i kryptrymmet, kommer varm fuktig luft in i ett kallare utrymme och höjer den relativa luftfuktigheten i krypgrundsutrymmet. Risk för skador föreligger och skador kan uppstå såsom fukt, mögel och rötelaterade skador som möjlig följd.

Vid fuktkvotsmätning på syll och golvreglar som ansluter mot betongplatta noterades ett värde av 13-14% FK fuktkvot (FK) indikerar i procent hur mycket vatten finns i materialet i relation till vikten av båda. Fuktkvoten visar förhållandet mellan fukttinnehåll i kg och mängden torrt material i kg. Kritiskt värde gällande fuktkvoten ligger vid 17 % för i gran och furuvirke.

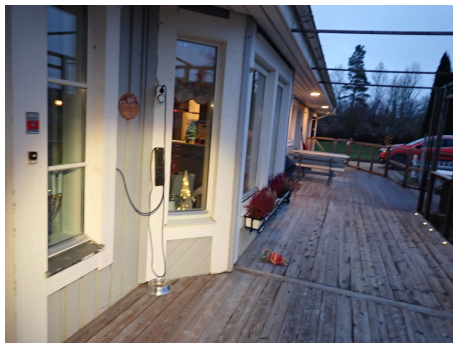
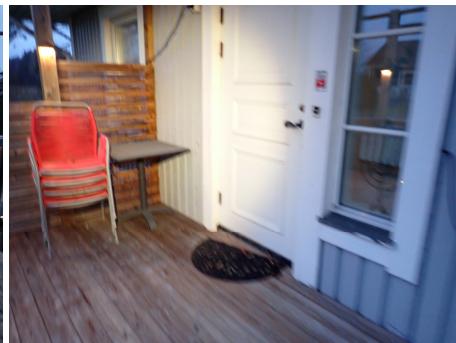
Fasadpaneler ansluter in mot/nära altantrallar.

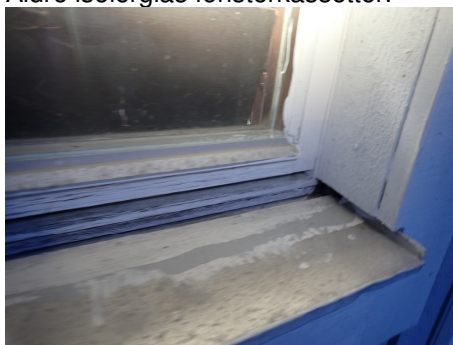
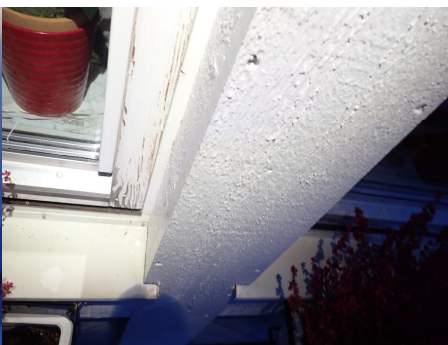
Färgsläpp på fönster i söderläge.  
Fönsterbleck mot garage sitter löst/otätt.  
Äldre isolerglas fönsterkassetter.

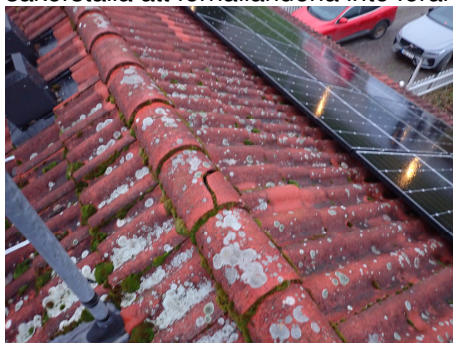
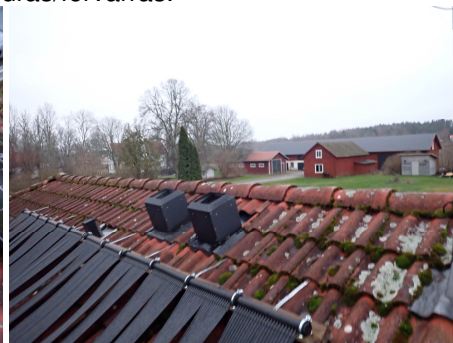
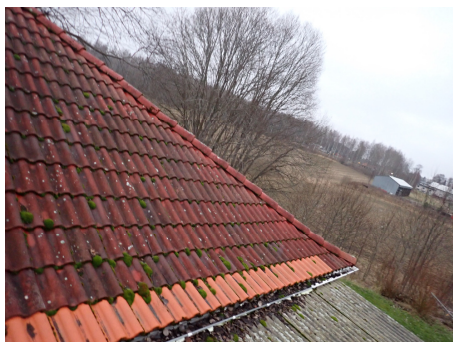
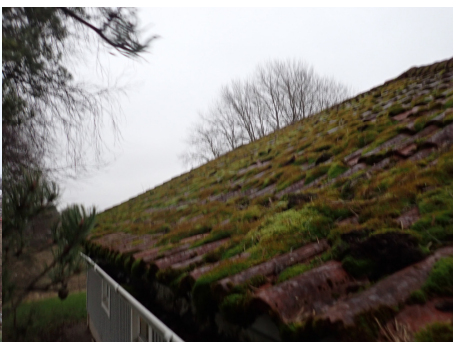
Underlagstak med boardskivor klassas som en svag undertakskonstruktion.

Kraftig mosspåväxt på betongpannorna främst på bortre gavelsidan.

2st trasiga nockpannor noteras.

Nockband saknas under nockpannorna.

Anslutning mellan yttertak och låglutande altantak är en svag punkt.

Huset har undertak av takboard. Det är känt att takboard är relativt fuktkänslig och att det ofta uppträder missfärgningar/fuktfläckar på grund av att snö/regn kan leta sig in under plåtbeslag och takpannor vid hårda vindlaster eller trasiga takpannor, vinklar/övergångar och vid mosspåväxt. Om så är fallet kan detta orsaka fukt, mögel och/eller rötelaterade skador i underliggande konstruktioner. Viktigt att noterade brister på taket åtgärdas då underlagstaket inte har något vidare fuktmotstånd. Det rekommenderas att kontinuerlig och löpande kontroll sker av tak och vindsutrymmena för att säkerställa att förhållandena inte förändras/förvärras.

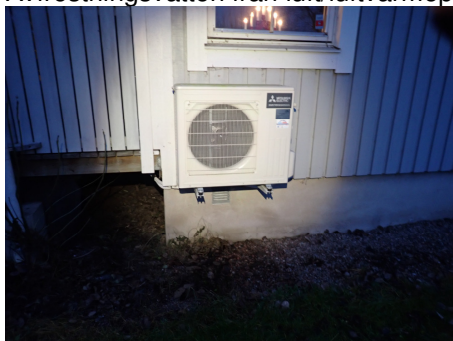
Avfrostningsvatten från luft/luftvärmepump leds ej bort.

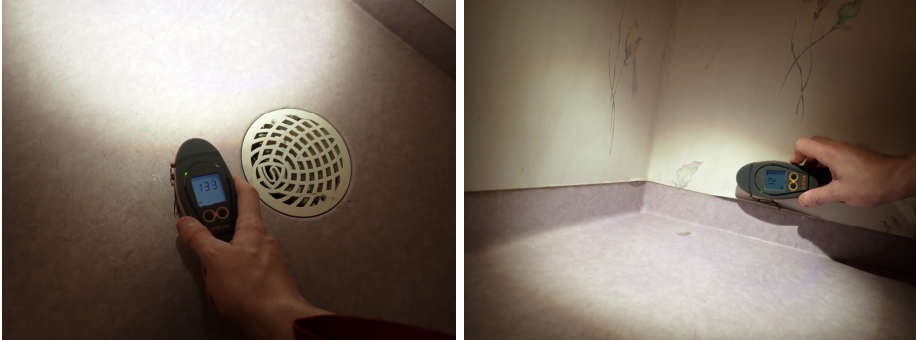
| WC/dusch: | <p>Äldre åldersmässigt avskrivet tätskikt av plastmatta.<br/>Mattsläpp i golv/väggvinkel i duschdelen.<br/>Klämringen i golvbrunnen är något lös.<br/>Dörr till FD bastu i våtzone 1, placerad nära duschdelen.</p> <p><b>RISKANALYS</b><br/>Då tätskiktet i våtrummet bedöms som åldersmässigt avskrivet samt att ett flertal brister noterades finns risk för att fuktskador kan komma att uppstå i anslutning till noterade brister.</p> <p>Då det är svårt att få ett tillräckligt fuktskydd mot dörrkarmar i våtrum ökar risken för skador i anslutning till dörrar som är placerade i våtzone 1.</p> <p>Lös klämring ökar risken för att vatten kan tränga ner under tätskiktet i anslutning till golvbrunnen.</p> <p>Ovanstående kan leda till att fukt, mögel och/eller rötrelaterade skador kan förekomma/uppstå i anslutning till noterade brister/risker.</p> <p><i>Vid fuktindikering på golv och väggar noterades inga förhöjda värden.</i></p> |

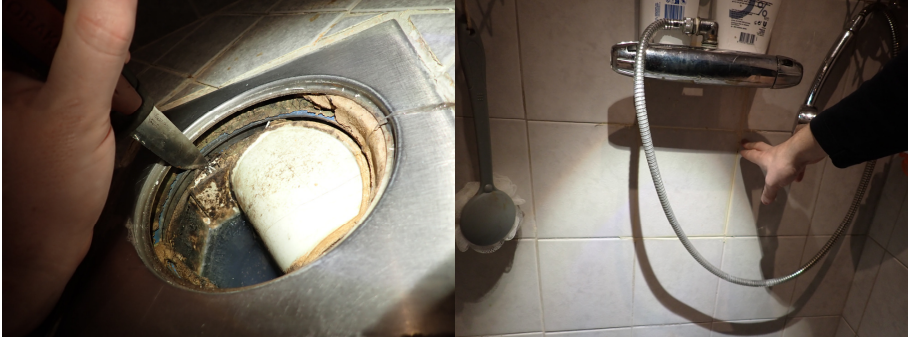
| WC/badrum/dusch: | <p>Tätskiktet är över 20 år gammalt och monterat ovan originaltätskiktet.<br/> Äldre golvbrunnar av plast, ej utbytta vid renoveringen.<br/> Väggar och golv är ej förstärkta enligt dagens byggnorm.<br/> Golvbrunnsmanschetter sticker fram under klämringar i golvbrunnarna.<br/> Lagningar noteras i kakelfogar i duschdelen.<br/> El brytare i våtzon 1, placerad bakom badkar.<br/> Årgningar noteras på vattenrör under handfat.</p> <p><b>RISKANALYS</b></p> <p>Äldre tät/ytskikt har nedsatt funktion vilket innebär att ytskiktet/tätskiktet inte längre kan garanteras vara vattentätt och risk finns för att vatten tränger igenom ytskiktet/tätskiktet, ej förstärkta väggar och golv ökar risken för att rörelser och svikt skadar det underliggande tätskiktet.</p> <p>Ej utbytt golvbrunn i samband med våtrumsrenovering kan medföra att tätskikt, klämring och/eller brunnsmanschett ansluter sämre mot golvbrunnen.</p> <p>Ovanstående kan leda till att fukt, mögel och/eller rötelaterade skador kan förekomma/uppstå i anslutning till noterade brister/risker.</p> |

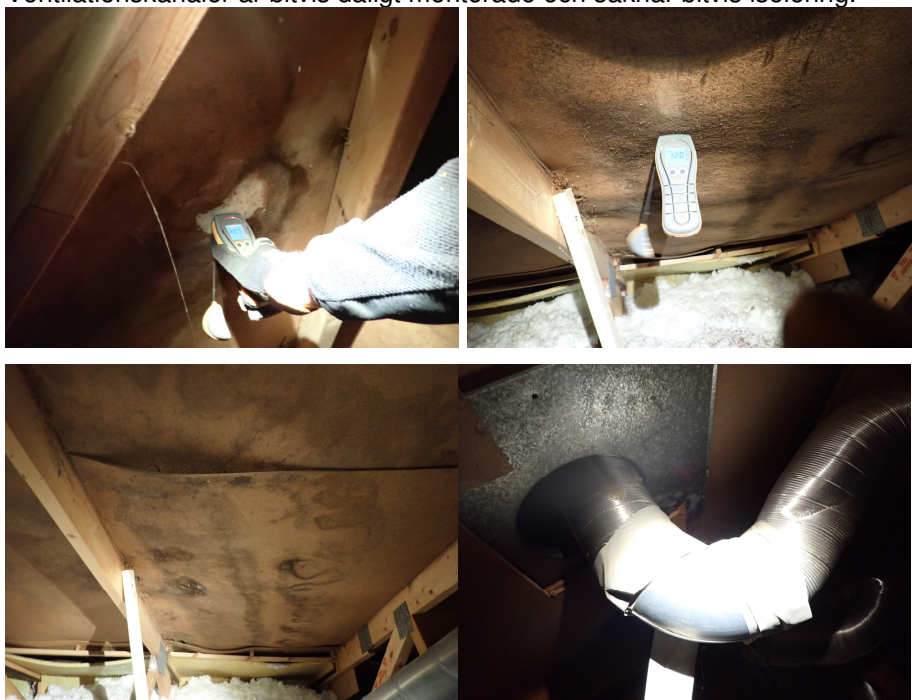
Fuktrosor noteras på flertalet boardskivor, bitvis kraftiga.  
 Glipor noteras mellan boardskivor.  
 Fuktros ovan köksdelen (torr vid besiktningen).  
 Fuktros ovan sovrum 3 (blöt vid besiktningen).  
 Se även yttertak utvändigt.

Ventilationskanaler är bitvis dåligt monterade och saknar bitvis isolering.
