2025-12-12

Uppdragsnummer 22010235  
2025-292

## ÖVERLÅTELSEBESIKTNING

SÖRÅSBO 1:41  
Kapellvägen 6, 740 45 Tärnsjö

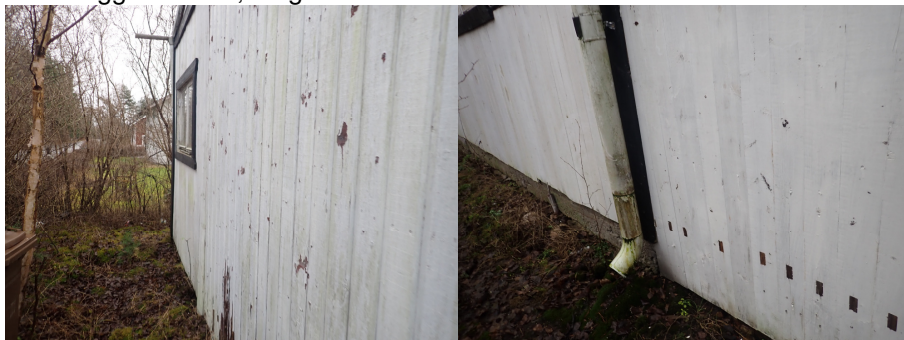
Marken ansluter högt upp mot husets grundläggning främst mot uppfart samt låga delen.  
Stuprör/dagvatten leds ej bort från husgrunden.  
Stuprör saknas vid entré.

Med anledning av att marken ansluter högt upp mot husets trästomme/fasad och grundläggning samt att dagvatten ej leds bort finns risk för bakomliggande fukt, mögel och/eller rötrelaterade skador.

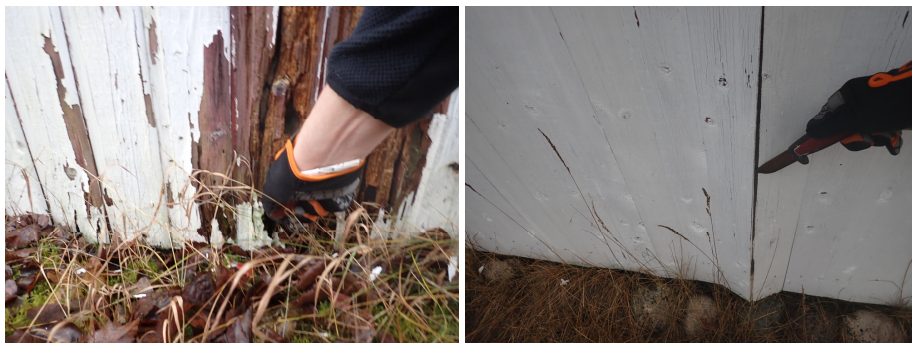
Fasadpaneler är kraftigt urblekta i färgen och färgflagnade.

Kraftiga rötskador på fasadpaneler på husets låga dels gavel ner mot mark.  
Fasadpaneler är bitvis kraftigt skeva/svällda.

Skadornas orsak och omfattning ska klarläggas för att sedan åtgärdas.

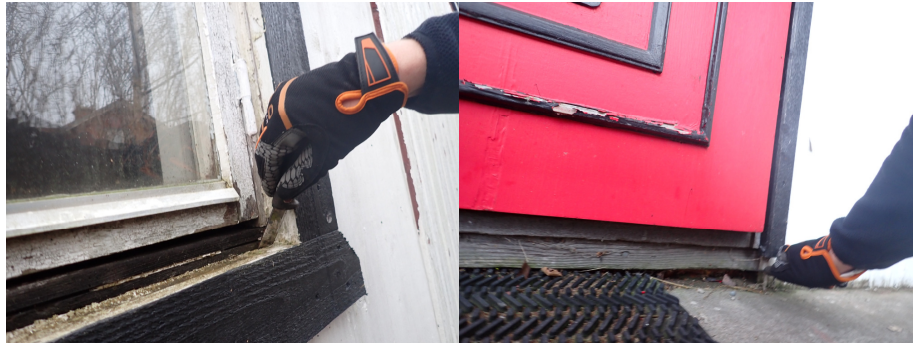
Kraftiga färg, kittsläpp samt rötskador generellt på husets fönster/dörrar. Glasruta mot matplats är sprucken.

Fönsterbleck saknas, otätt in i konstruktionen bakom.

Fotplåtar saknas för altan och entrédörr (otätt in kring dörrtrösklarna).

Otätta delar/glipor i fasader och runt fönster/dörrar kan leda till att dagvatten tar sig in i bakomliggande konstruktioner och kan då orsaka fukt, mögel och/eller rötrelaterade skador.

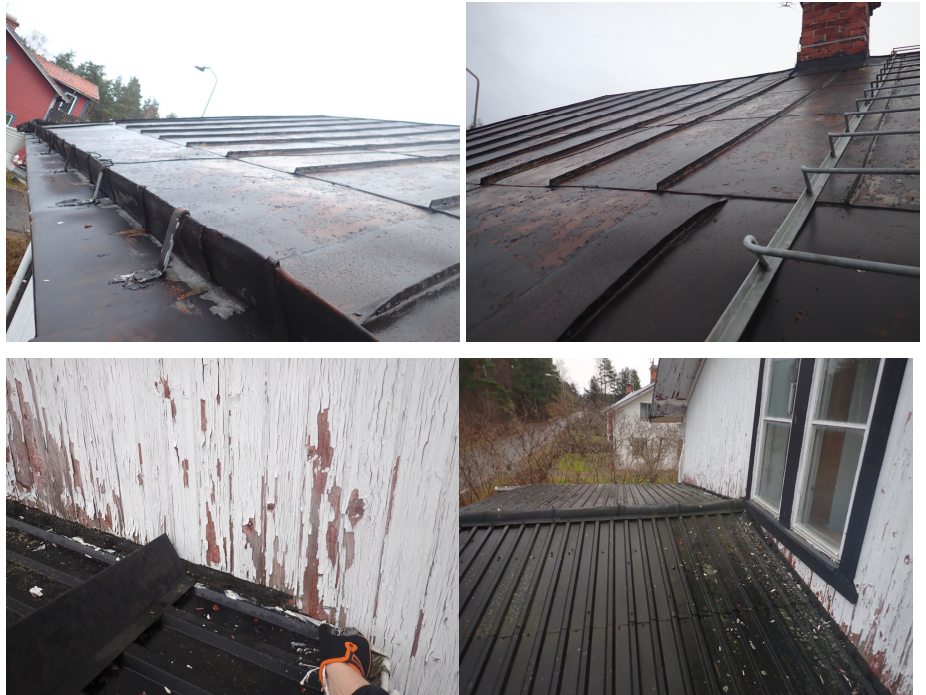
Äldre takplåtar med kraftiga rostangrepp.

Kraftiga färgsläpp på husets takfot.

Uppvik mellan huvudhuset och lågadelens tak är otätt.

Äldre takplåt med rostangrepp och otätta övergångar mellan husfasad och tak kan med stor risk leda till att dagvatten tränger in på vinden vilket i sin tur kan leda till fukt, mögel och/eller rötrelaterade skador på underliggande konstruktioner.

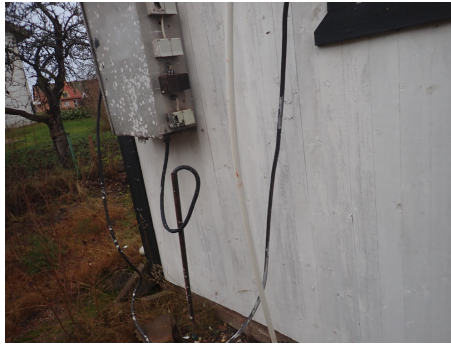
Elkablar hänger löst/ej korrekt monterade kring elskåp mot baksidan.  
Se kommentarer om el under allmänt invändigt.

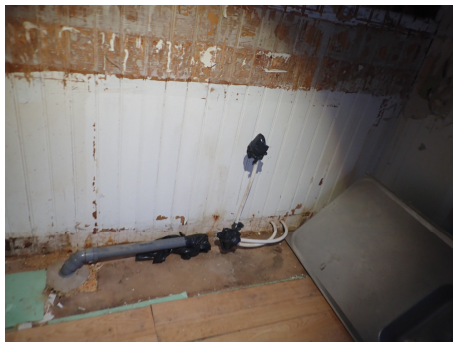
Köket är utrivet.

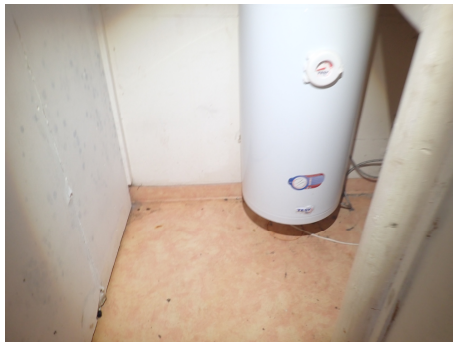
Tätskikts uppvik saknas på vägg mot WC/dusch/tvättstuga.  
Golvbrunn saknas.  
Äldre tätskikt.

Varmvattenberedare är placerat i ett utrymme med äldre/ej fullgott tätskikt och golvbrunn vilket vid läckage orsaka fukt, mögel och/eller rötelaterade skador.

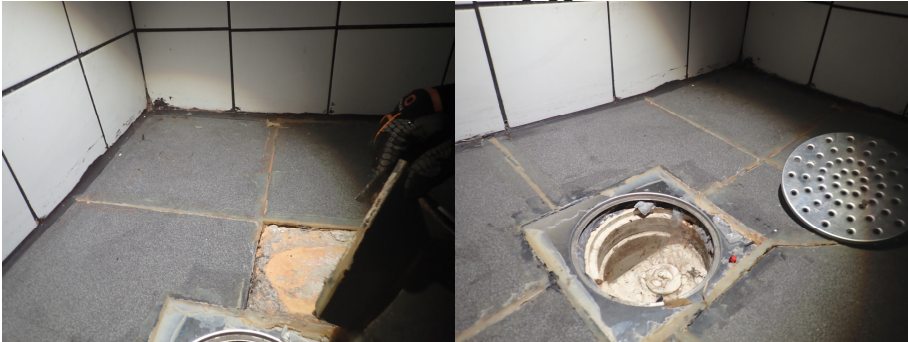
| WC/dusch/tvättstuga: | <p>Äldre åldersmässigt avskrivet tätskikt (underliggande plastmatta).<br/> Kraftiga släpp och lösa klinkerplattor.<br/> Rör genomföringar i golvtätskikt.<br/> Ventilation saknas i våtrummet.<br/> Väggar och golv är ej förstärkta för montering av kakel/klinker.</p> <p><b>RISKANALYS</b><br/> Då tätskiktet i våtrummet bedöms som åldersmässigt avskrivet samt att ett flertal brister noterades finns stor risk för att fukt, mögel och/eller rötrelaterade skador kan komma att uppstå/ha uppstått i anslutning till noterade brister.</p> <p>Avsaknad av mekanisk ventilation i våtrum ökar risken för fukt, mögel och/eller rötrelaterade skador i omkringliggande konstruktioner (vind/tak/vägg mm). Eftersom fuktig luft och vattenånga då ej ventileras bort på ett effektivt sätt utan istället riskerar att läcka in i omkringliggande konstruktioner.</p> |

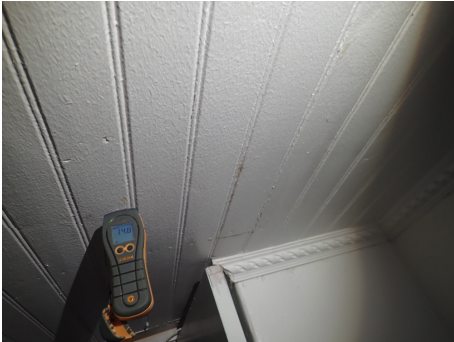
| Sovrum 4: | <p>Fuktutslag i innertak, torrt vid besiktningen (se kommentarer om yttertaket).</p> |
