2026-01-14

## ÖVERLÅTELSEBESIKTNING

HOV 4:108

Bergsgatan 2, 740 46 Östervåla

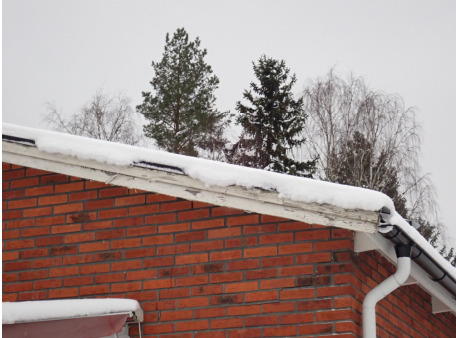
| <b>Fasad:</b> | <p>Färgsläpp, torrspäckor och missfärgningar på vindskivor.<br/>Färgsläpp på fasadpaneler mot baksidan.</p> |

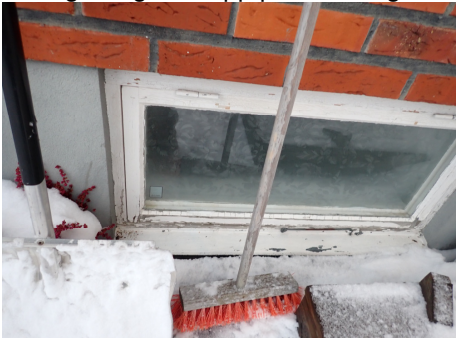
| <b>Fönster:</b> | <p>Kraftiga färg/kittsläpp på fönster generellt mot källare.</p> |

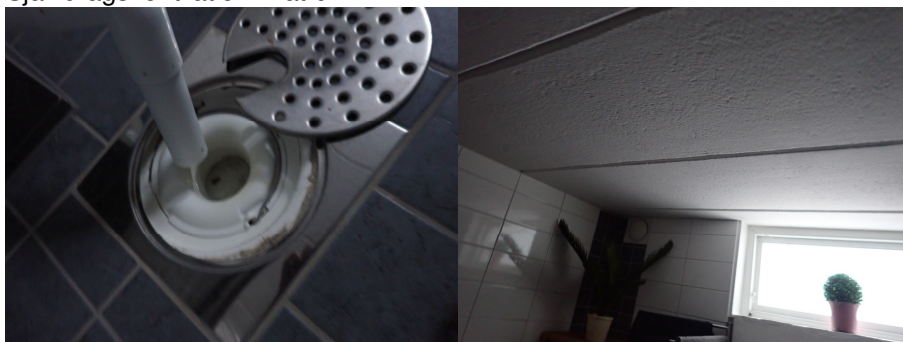
Formellt tätskikt saknas (omgivet av betongkonstruktioner).  
Självdagsventilation i våtrum.

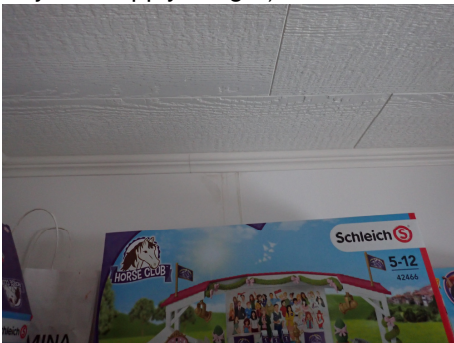
2018 Uppkom ett takläckage in via skorstensplåt ner till sovrum 3, läckaget tätades och har sedan dess ej återkommit.

| Sovrum 3: | <p>Mindre missfärgning på vägg mot murstock, torrt vid besiktningen (se säljarens upplysningar).</p> |

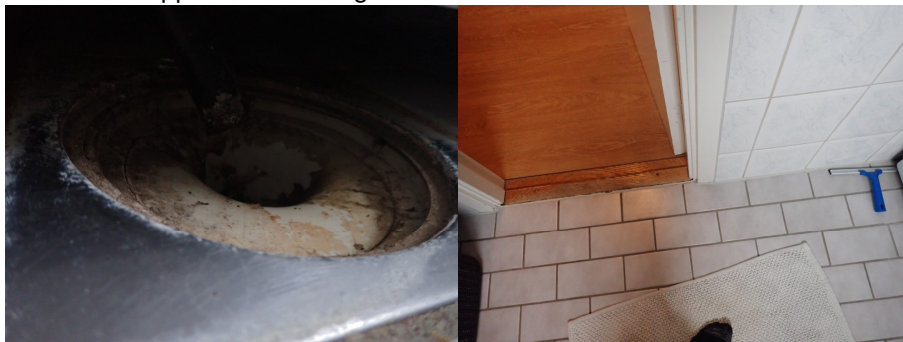
Äldre åldersmässigt avskrivet tätskikt.  
Tätskikt och klämring saknas kring golvbrunn.  
Självdraagsventilation i våtrum.  
Låg tröskel.  
Väggar är ej förstärkta för kakelmontering.  
Rör genomföringar i golvtätskikt.

Då tätskiktet i våtrummet bedöms som åldersmässigt avskrivet samt att ett flertal brister noterades finns risk för att fuktskador kan komma att uppstå i anslutning till noterade brister.

Avsaknad av brunnsmanschett och klämring i golvbrunn innebär en kraftigt ökad risk då det förekommer brister i anslutning mellan golvbrunn och tätskikt.

Brister i golvet tätskikt med dåligt uppvik mot tröskel är en risk.

Avsaknad av mekanisk ventilation i våtrum ökar risken för skador i omkringliggande konstruktioner (vind/tak/vägg mm). Eftersom fuktig luft och vattenånga då ej ventileras bort på ett effektivt sätt utan istället riskerar att läcka in i omkringliggande konstruktioner.

Ovanstående kan leda till att fukt, mögel och/eller rötrelaterade skador kan förekomma/uppstå i anslutning till noterade brister/risker.

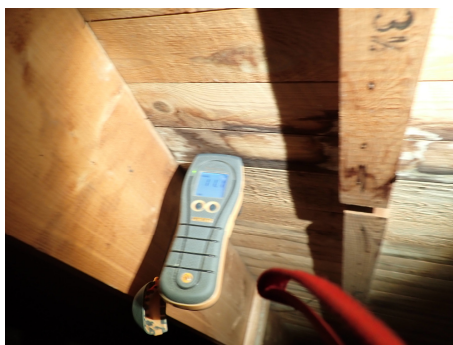
Svårtingar på vinden noterades även vid förvärv 2011.

Svartningar och en del missfärgningar noteras på husets råspont, främst ut mot takfot.

En del fuktrosor noteras kring takgenomföringar (torra vid besiktningen och bedöms som äldre).
