Uppdragsnummer 22010235  
2026-011

## ÖVERLÅTELSEBESIKTNING

SPETTET 13

Spadvägen 10, 744 31 Heby

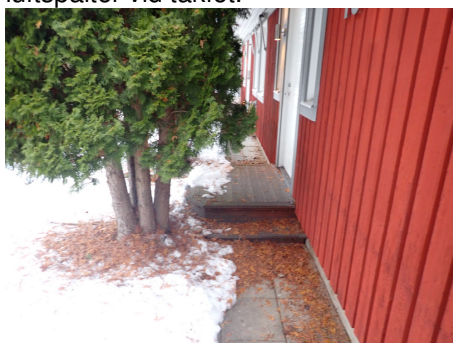
Närliggande planteringar mot entrésidan.

Närliggande planteringar kan komma att påverka grundkonstruktioner, fasader vind och tak negativt då rötter underminerar grundkonstruktioner (med risk för sättningsskador) och grenar fuktbelastar fasader.

Takkonstruktioner kan även påverkas negativt (nedskräpning av tak, flyttande av takpannor och liknande) samt att planteringar kan täppa till luftspalter vid takfot.

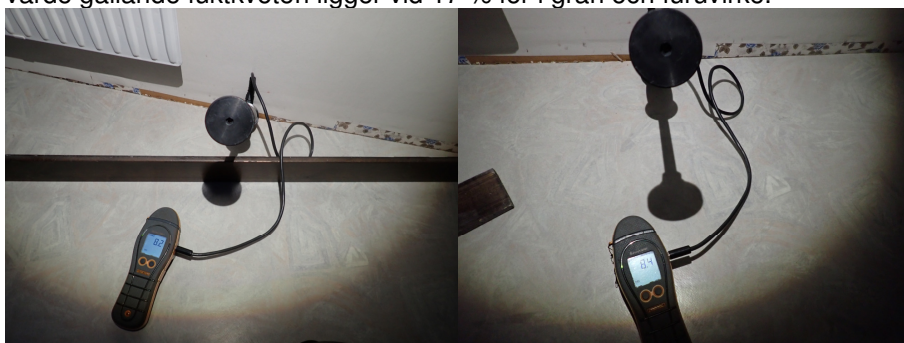
Äldre betongplattor på mark.

Äldre platta på mark, även med isolering under plattan, är en risk om brister föreligger i underliggande kapilärbrytande skikt (grusfyllning) dagvatten och/eller dränering. Av åldersskäl ökar risken för att ovanstående kan ha brister med ökad risk för att fukt, mögel och/eller rötrelaterade skador kan uppstå/förekomma. Eventuellt inbyggt/nyttjande av tryckimpregnerat virke i konstruktionen kan leda till kraftig avvikande lukt.

Vid fuktkvotsmätning på syll och golvreglar som ansluter mot betongplatta noterades ett värde av 8-9% FK fuktkvot (FK) indikerar i procent hur mycket vatten finns i materialet i relation till vikten av båda. Fuktkvoten visar förhållandet mellan fuktinnehåll i kg och mängden torrt material i kg. Kritiskt värde gällande fuktkvoten ligger vid 17 % för i gran och furuvirke.

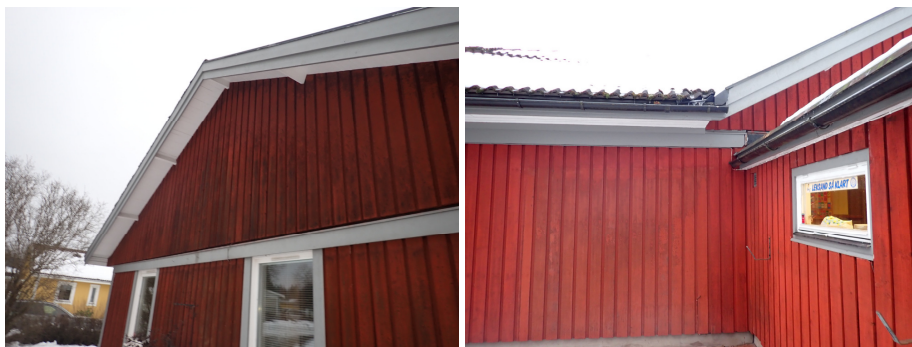
Fasadpaneler är urblekta i färgen (bitvis kraftigt i söderläge).

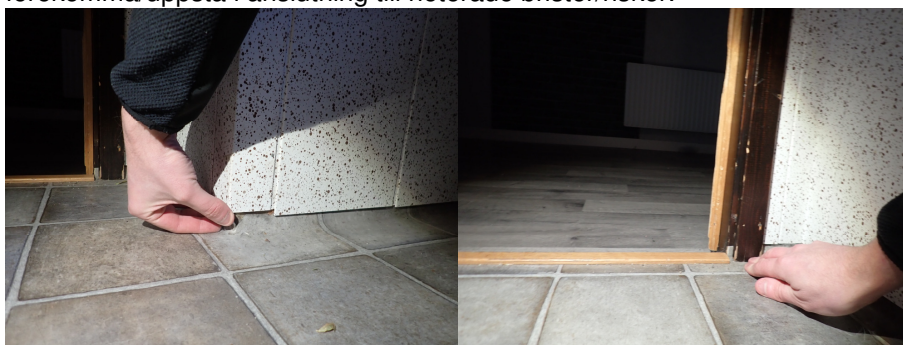
Äldre åldersmässigt avskrivet tätskikt.  
Otätt kring dörrtröskel/lågt uppvik av tätskikt.  
Släpp i tätskiktskarv på hörn.  
Äldre golvbrunn av plast.

Då tätskiktet i vårummet bedöms som åldersmässigt avskrivet samt att ett flertal brister noterades finns risk för att fuktskador kan komma att uppstå i anslutning till noterade brister.

Brister i golvets tätskikt med dåligt uppvik mot tröskel är en risk.

Ovanstående kan leda till att fukt, mögel och/eller rötrelaterade skador kan förekomma/uppstå i anslutning till noterade brister/risker.

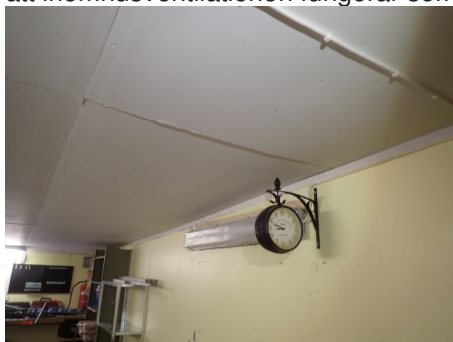
Parallelltak är en känd riskkonstruktion.

Parallell/pulpettakens ångspärrar och luftspalter är inte möjliga att kontrollera. Konstruktionen utgår därmed ur besiktningen. Denna takkonstruktion är en utsatt konstruktion då den förutsätter korrekta luftspalter och ångspärrar om dessa ej fungerar som avsett finns risk för kondensskador. Det är även viktigt att inomhusventilationen fungerar som avsett.

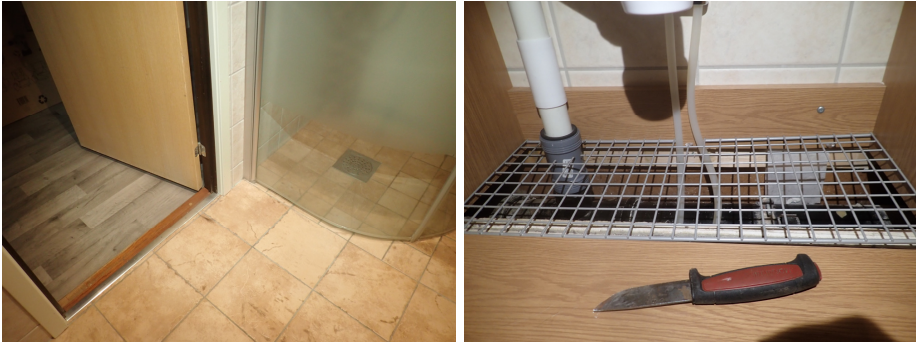
| WC/dusch: | <p>Dörr i våtzon 1, (avskilt med duschvägg).<br/> Tätskiktet är 20 år gammalt.<br/> Låg tröskel/lågt uppvik av tätskikt mot dörr.<br/> Del med avlopp och vatten bakom/under handfat är placerat utanför tätskiktad yta.</p> <p><b>RISKANALYS</b><br/> Äldre tät/ytskikt har nedsatt funktion vilket innebär att ytskiktet/tätskiktet inte längre kan garanteras vara vattentätt och risk finns för att vatten tränger igenom ytskiktet/tätskiktet.</p> <p>Brister i golvet tätskikt med dåligt uppvik mot tröskel är en risk.<br/> Ovanstående kan leda till att fukt, mögel och/eller rörelaterade skador kan förekomma/uppträda i anslutning till noterade brister/risker.</p> |

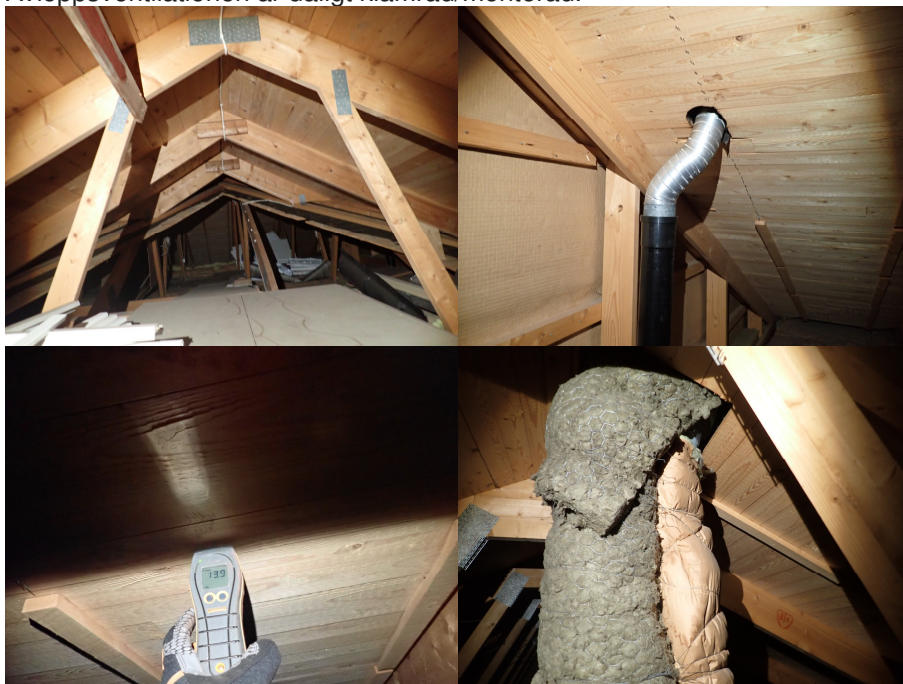
Nockvind är besiktigad från landgång.  
Avloppsventilationen är dåligt klamrad/monterad.
