## ÖVERLÅTELSEBESIKTNING

SPETTET 13

Spadvägen 10, 744 31 Heby

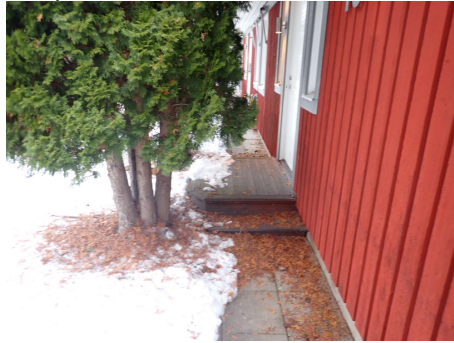
Närliggande planteringar mot entrésidan.

Närliggande planteringar kan komma att påverka grundkonstruktioner, fasader vind och tak negativt då rötter underminerar grundkonstruktioner (med risk för sättningsskador) och grenar fuktbelastar fasader.

Takkonstruktioner kan även påverkas negativt (nedskräpning av tak, flyttande av takpannor och liknande) samt att planteringar kan täppa till luftspalter vid takfot.

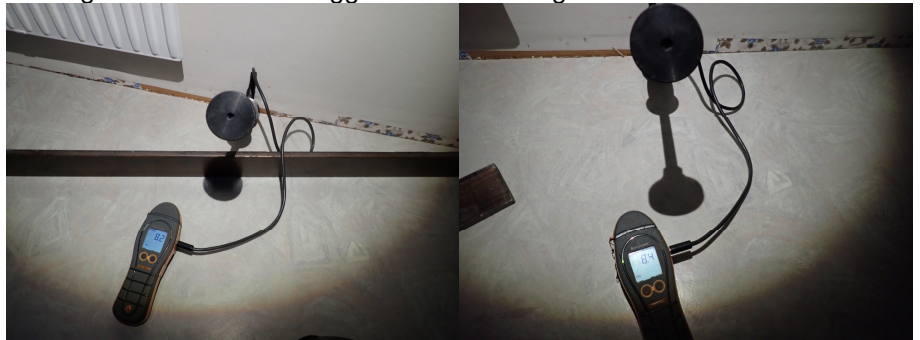
Äldre betongplattor på mark.

Äldre platta på mark, även med isolering under plattan, är en risk om brister föreligger i underliggande kapilärbrytande skikt (grusfyllning) dagvatten och/eller dränering. Av åldersskäl ökar risken för att ovanstående kan ha brister med ökad risk för att fukt, mögel och/eller rötrelaterade skador kan uppstå/förekomma. Eventuellt inbyggt/nyttjande av tryckimpregnerat virke i konstruktionen kan leda till kraftig avvikande lukt.

Vid fuktkvotsmätning på syll och golvreglar som ansluter mot betongplatta noterades ett värde av 8-9% FK fuktkvot (FK) indikerar i procent hur mycket vatten finns i materialet i relation till vikten av båda. Fuktkvoten visar förhållandet mellan fukttinhåll i kg och mängden torrt material i kg. Kritiskt värde gällande fuktkvoten ligger vid 17 % för i gran och furuvirke.

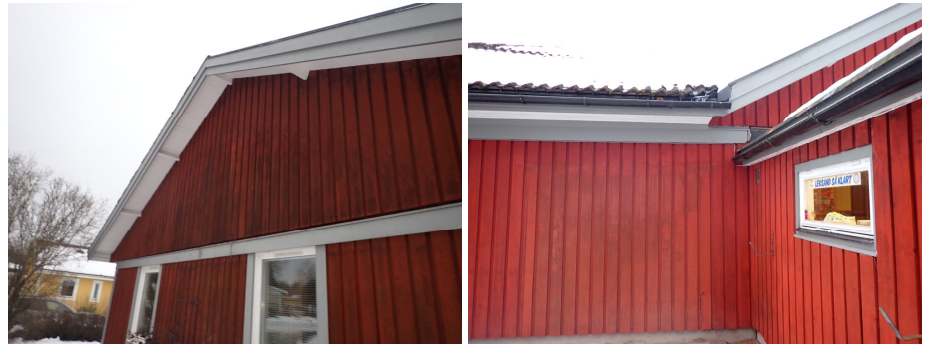
Fasadpaneler är urblekta i färgen (bitvis kraftigt i söderläge).

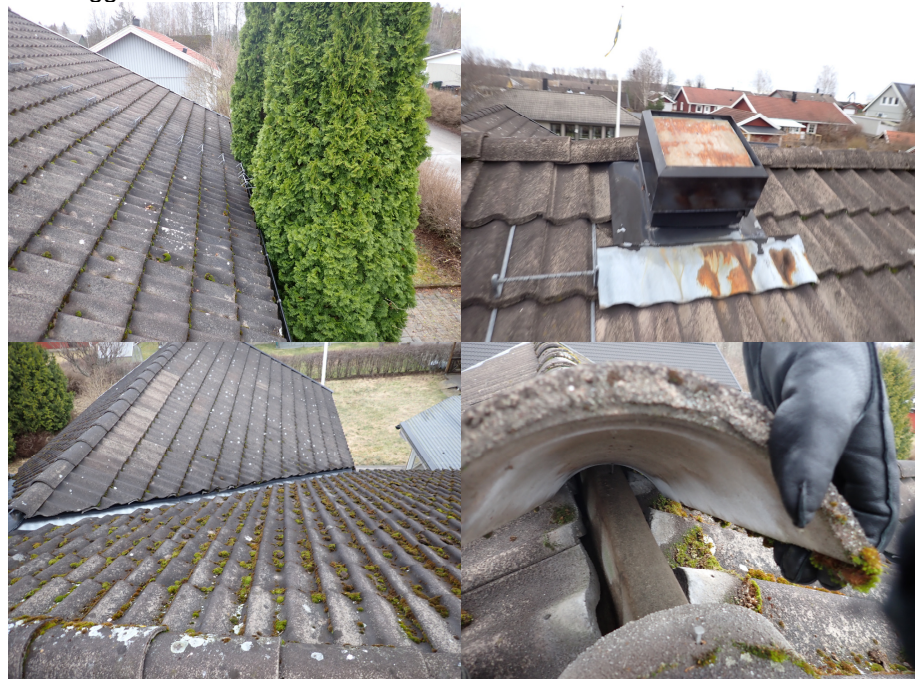
Äldre torr underliggande takpapp, frostnötta takpannor.  
2st trasiga takpannor noteras invid ventilationshuv.  
Ventilationshuv har rostangrepp.  
Nockband saknas under nockpannorna.  
Närliggande plantering mot takfot.  
Mosspåväxt på betongpannorna.

Med anledning av att den underliggande takpappen är torr och spröd i kombination med dåliga takgenomföringar, mosspåväxt och frostskador på takpannorna ökar risken för att läckage kan komma att uppstå. Om läckage inträffar kan fukt, mögel och/eller rötelaterade skador uppstå på underliggande konstruktioner.

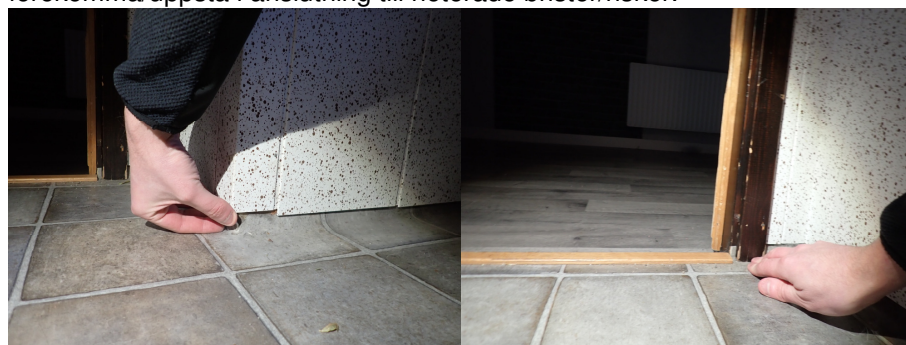
Äldre åldersmässigt avskrivet tätskikt.  
Otätt kring dörrtröskel/lågt uppvik av tätskikt.  
Släpp i tätskiktsskarv på hörn.  
Äldre golvbrunn av plast.

Då tätskiktet i vårummet bedöms som åldersmässigt avskrivet samt att ett flertal brister noterades finns risk för att fuktskador kan komma att uppstå i anslutning till noterade brister.

Brister i golvets tätskikt med dåligt uppvik mot tröskel är en risk.

Ovanstående kan leda till att fukt, mögel och/eller rötrelaterade skador kan förekomma/uppstå i anslutning till noterade brister/risker.

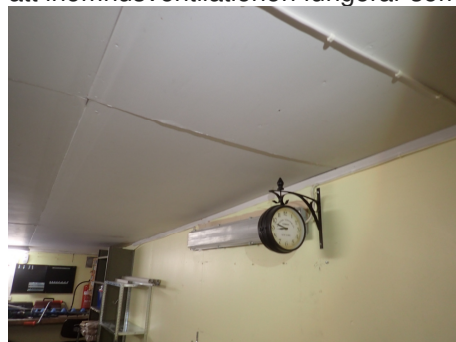
Parallelltak är en känd riskkonstruktion.

Parallell/pulpettakens ångspärrar och luftspalter är inte möjliga att kontrollera. Konstruktionen utgår därmed ur besiktningen. Denna takkonstruktion är en utsatt konstruktion då den förutsätter korrekta luftspalter och ångspärrar om dessa ej fungerar som avsett finns risk för kondensskador. Det är även viktigt att inomhusventilationen fungerar som avsett.

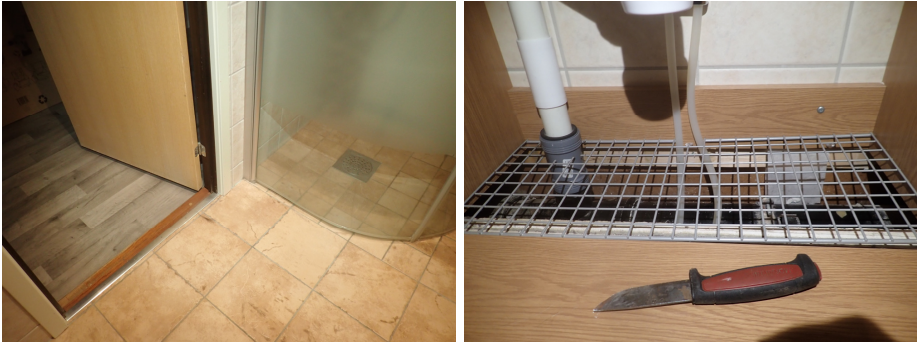
WC/dusch:	<p>Dörr i våtzon 1, (avskilt med duschvägg).  Tätskiktet är 20 år gammalt.  Låg tröskel/lågt uppvik av tätskikt mot dörr.  Del med avlopp och vatten bakom/under handfat är placerat utanför tätskiktad yta.</p> <p><b>RISKANALYS</b>  Äldre tät/ytskikt har nedsatt funktion vilket innebär att ytskiktet/tätskiktet inte längre kan garanteras vara vattentätt och risk finns för att vatten tränger igenom ytskiktet/tätskiktet.</p> <p>Brister i golvet tätskikt med dåligt uppvik mot tröskel är en risk.  Ovanstående kan leda till att fukt, mögel och/eller rötelaterade skador kan förekomma/uppstå i anslutning till noterade brister/risker.</p>

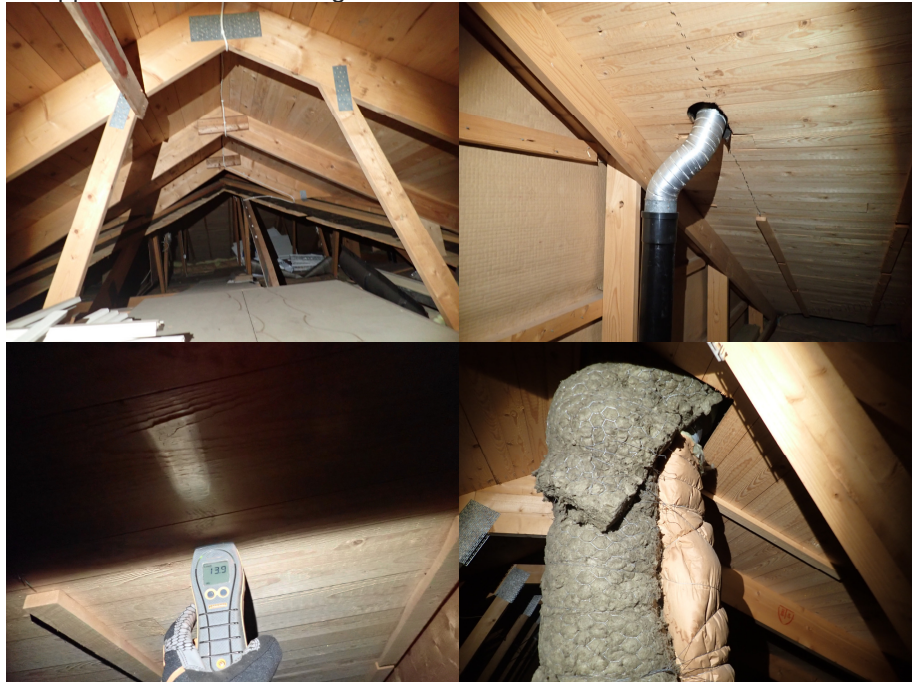
Nockvind är besiktigad från landgång.  
Avloppsventilationen är dåligt klamrad/monterad.
