Uppdragsnummer 22010235  
2026-020

## ÖVERLÅTELSEBESIKTNING

NORA PRÄSTGÅRD 2:158  
Norra Storgatan 59, 740 45 Tärnsjö

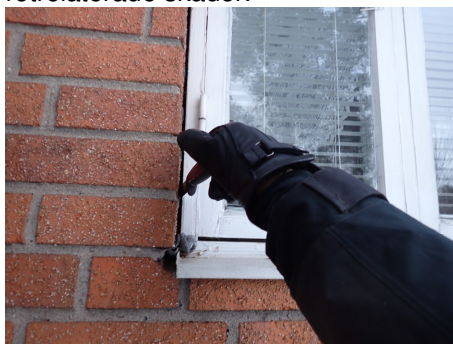
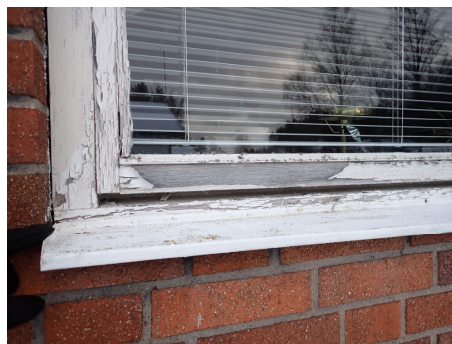
Kraftiga färg och kittsläpp på fönster (generellt).  
Otätt in mellan fönster och tegelfasader.

Otätta delar/glipor i fasader och runt fönster kan leda till att dagvatten tar sig in i bakomliggande konstruktioner och kan då orsaka fukt, mögel och/eller rötelaterade skador.

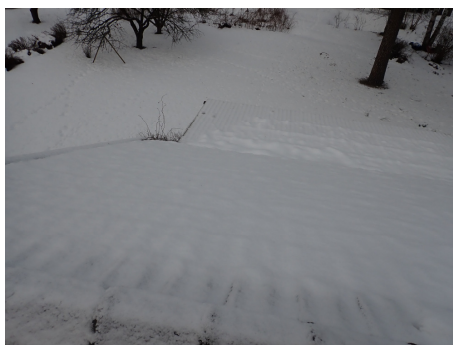
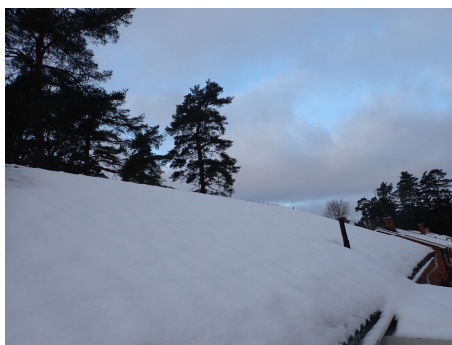
Taket är av säkerhetsskäl endast besiktigad begränsat från markstege vid takfot samt i anslutning till takstegen.

Taken ska besiktigas när detta är snöfritt och bedöms som säkert att beträda.

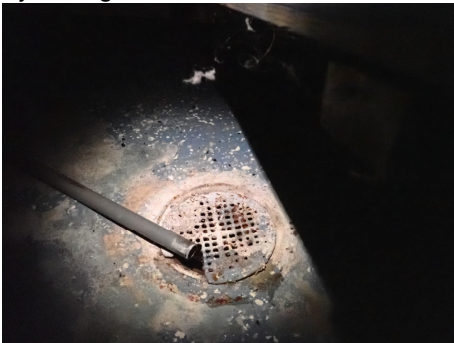
| Tvättstuga/dusch: | <p>Formellt tätskikt saknas (omgivet av betongkonstruktioner).<br/>Äldre golvbrunn av gjutjärn med rostangrepp.<br/>Självdagsventilation i våtrum.</p> |
