Uppdragsnummer 22010235  
2026-036

## ÖVERLÅTELSEBESIKTNING

HEBY FJÄDERHARVEN 10  
Plogvägen 14, 744 31 Heby

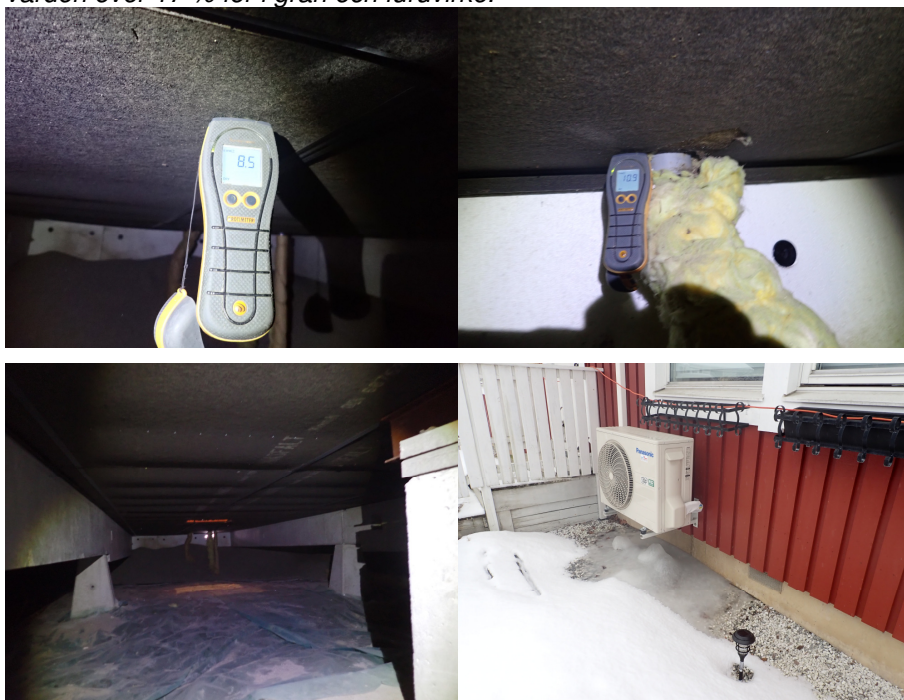
Krypgrund är en känd riskkonstruktion. Mindre fuktros kring köksavlopp, torr vid besiktningen och bedöms som äldre. Avfrostningsvatten från luft/luftvärmepump leds ej bort.

Krypgrunder betraktas idag som kända riskkonstruktioner och är en känslig konstruktion ur fuktsynpunkt sett bland annat beroende på årstidsvariationer i temperatur och fuktbelastning från mark. Under de perioder då lufttemperaturen utomhus är högre än i kryputrymmet, kommer varm fuktig luft in i ett kallare utrymme och höjer den relativa luftfuktigheten i krypgrundsutrymmet. Risk för skador föreligger och skador kan uppstå såsom fukt, mögel och rötelaterade skador som möjlig följd.

Vid fuktkvotsmätning noterades värden under rekommenderat gränsvärde.

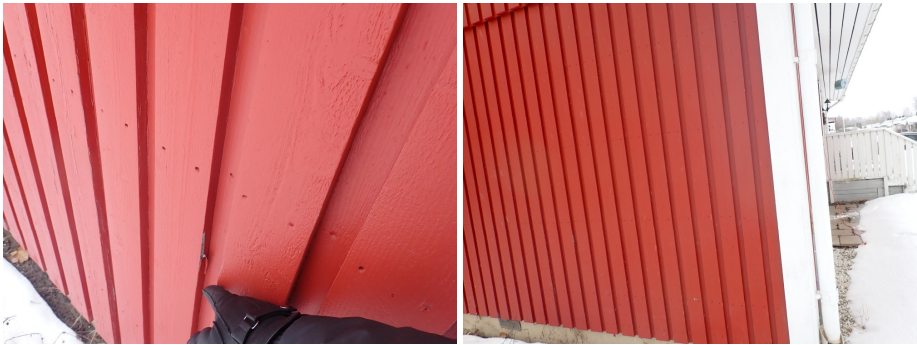
| <b>Fasad:</b> | <p>Lättare färgsläpp på träpaneler på gavel i söderläge.</p> |

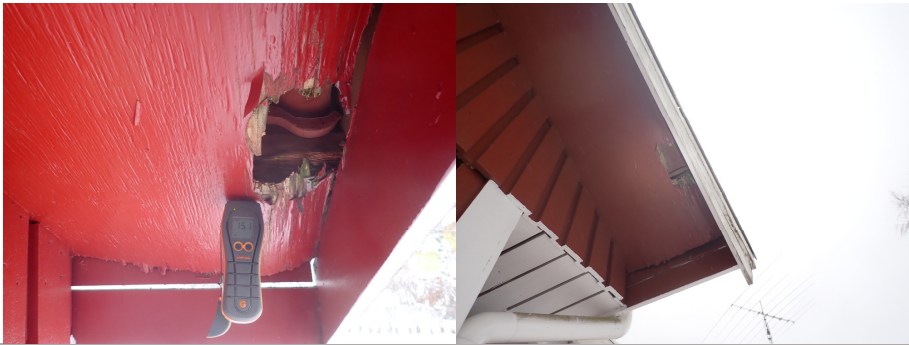
| <b>Yttertak:</b> | <p>Takytor var snötäckta och besiktning av tak var inte möjligt att utföra, kompletterande besiktning erfordras när snötäcket är borta.</p> <p>Rötskada på takfot på bortre gavel mot garagesidan.<br/> Underlagstak av boardskivor klassas som en svag undertakskonstruktion.<br/> Anslutning mellan låglutande altantak och hustak är en svag punkt.<br/> Färgsläpp på vindskivor.</p> <p>Riskanalys<br/> Huset har undertak av takboard. Det är känt att takboard är relativt fuktkänslig och att det ofta uppträder missfärgningar/fuktfläckar på grund av att snö/regn kan leta sig in under plåtbeslag och takpannor vid hårda vindlaster eller trasiga takpannor och brister vid takplåtar. Om så är fallet kan detta orsaka fukt, mögel och/eller rötelaterade skador i underliggande konstruktioner. Viktigt att noterade brister på taket åtgärdas då underlagstaket inte har något vidare fuktmotstånd. Det rekommenderas att kontinuerlig och löpande kontroll sker av tak och vindsutrymmena för att säkerställa att förhållandena inte förändras/förvärras.</p> |

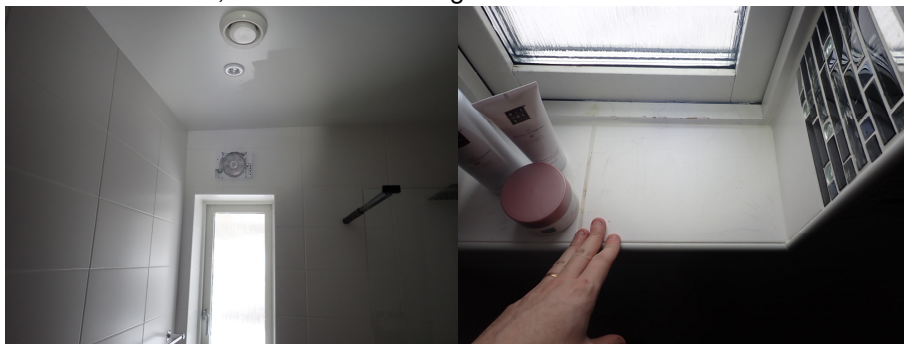
Ventilationsfläkt saknar huv och går konstigt.  
Fönster i våtzon 1, mindre krackeleringar i kakelskiva i fönsternisch.

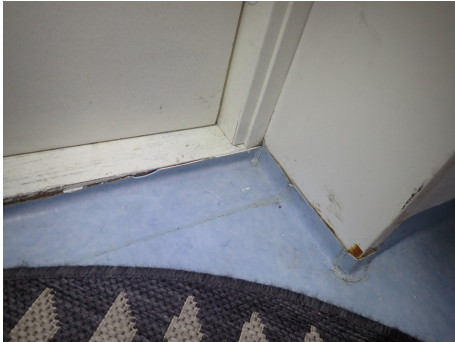
| Tvättstuga: | <p>Äldre åldersmässigt avskrivet tätskikt.<br/>Spruckna fogar och släpp i plastmatta kring entrédörrens tröskel.</p> <p>Riskanalys<br/>Äldre tät/ytskikt har nedsatt funktion vilket innebär att ytskiktet/tätskiktet inte längre kan garanteras vara vattentätt och risk finns för att vatten tränger igenom ytskiktet/tätskiktet.</p> |

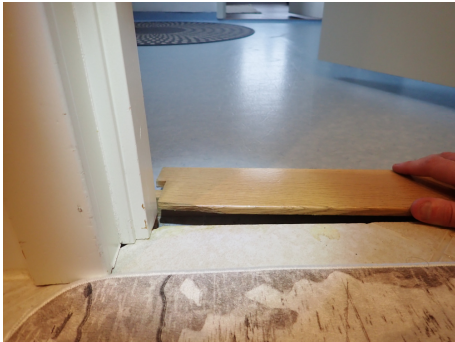
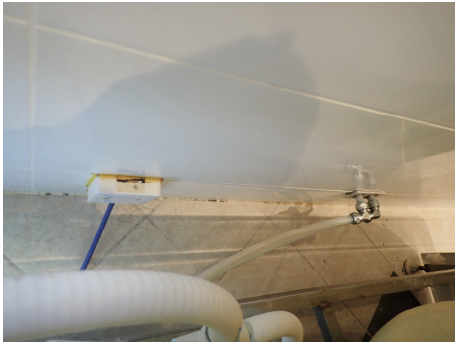
| WC/badrum: | <p>Eldosa samt rör genomföringar i vägg bakom badkar (i våtzon 1).<br/>Tröskel är lös/uppvik av tätskikt saknas.</p> <p>Riskanalys<br/>Brister i golvet tätskikt utan uppvik mot tröskel är en risk.</p> <p>Genomföringar i våtzon 1 innebär en ökad risk då det är svårt att täta fullgott runt tappvatten och el-dosor.</p> <p>Ovanstående kan leda till att fukt, mögel och/eller rötrelaterade skador kan förekomma/uppstå i anslutning till noterade brister/risker.</p> |

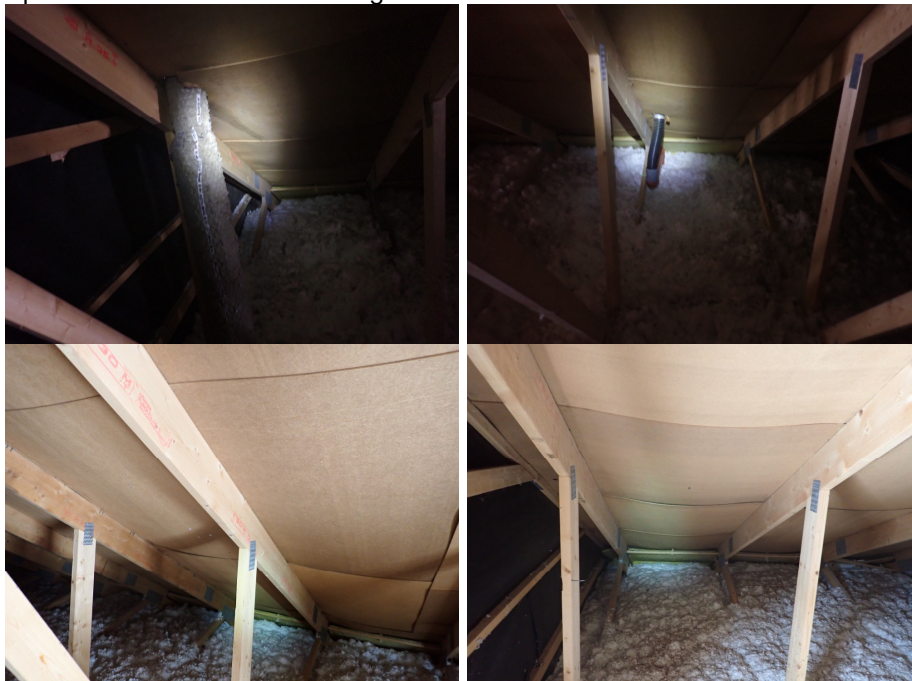
Mindre fuktros kring ventilationsgenomföring ovan kök, torr vid besiktningen.  
En del mindre glipor noteras mellan boardskivorna.  
Spår av möss noteras i isoleringen.

Vid fuktkvotsmätning noterades värden under rekommenderat gränsvärde.
