Uppdragsnummer 22010235  
2026-034

## ÖVERLÅTELSEBESIKTNING

HEBY NORA PRÄSTGÅRD 2:149  
Egnahemsvägen 10, 740 45 Tärnsjö

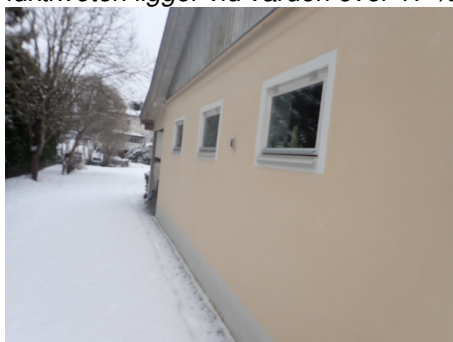
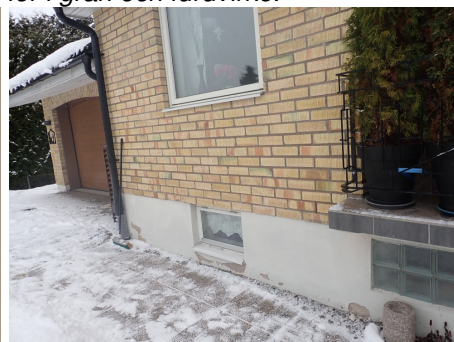
**Grundmur/Hussockel:**

Källare är en känd riskkonstruktion.

Putssläpp på källarmur mot parkering/ingång.

Dräneringslist ligger bitvis ovan mark, (mot garagets långsida).

Risk föreligger för att trädetaljer samt övrigt organiskt material som ansluter eller ansluts mot golv och väggar (trösklar, limmer, textil, papperstapeter och dylikt) i nederplanet ha/få fukt, mögel och rötrelaterade skador med anledning av normalt förekommande fuktvandring genom grundmurar och golv samt om brister förekommer i dagvattenledningar, dränering och tätskikt.

Vid fuktkvotsmätning noterades värden under rekommenderat gränsvärde. Fuktkvot (FK) indikerar i procent hur mycket vatten finns i materialet i relation till vikten av båda. Fuktkvoten visar förhållandet mellan fuktinnehåll i kg och mängden torrt material i kg. Kritiskt värde gällande fuktkvoten ligger vid värden över 17 % för i gran och furuvirke.

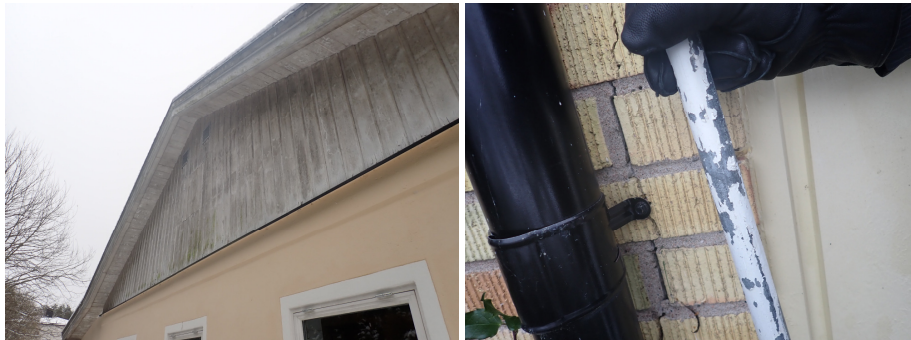
**Fasad:**

Färghläpp och algpåväxt på fasadpaneler (på gavelspets ovan garagedelen).  
Rörelsespricka i tegelfasad på gavel mot uterum (mot vägsidan).  
Kraftiga färghläpp och torrsprickor på fasadpaneler för uterum.

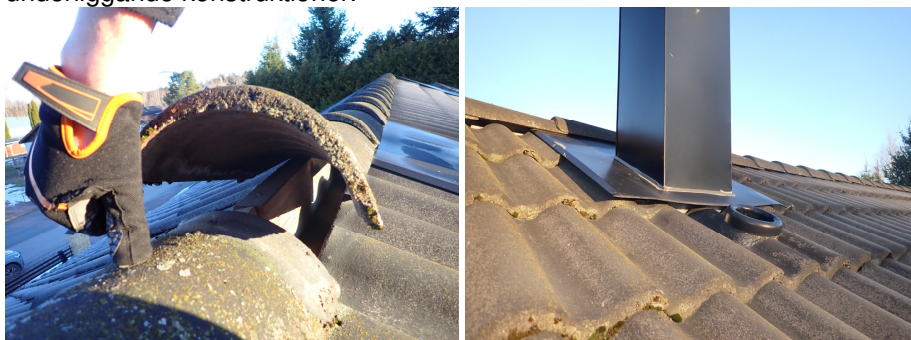
**Yttertak:**

Otätt in under takplåt för ventilationshuv.  
Nockband saknas undernockpannorna.  
Begynnande mosspåväxt på betongpannorna.

Dåligt tätade takgenomföringar kan leda till att dagvatten tränger in på vinden vilket i sin tur kan leda till fukt, mögel och/eller rötrelaterade skador på underliggande konstruktioner.

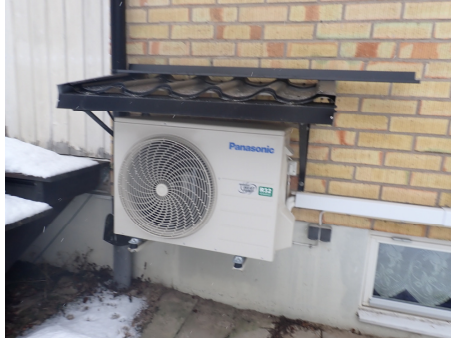
**Övrigt:**

Avfrostningsvatten från luft/luftvärmepump leds ej bort.

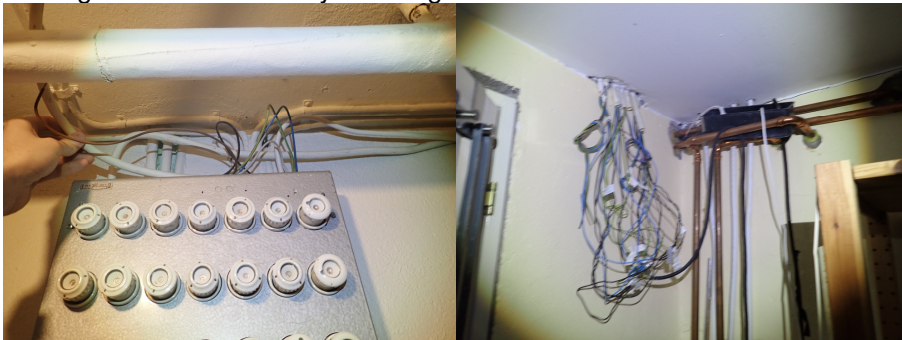
Äldre VVS installationer förekommer i husets källare. Kontakt med fackman rekommenderas för översyn och eventuellt utbyte.

El anläggningen är bitvis ej färdigställd och delvis äldre, kontakt ska tas med behörig elektriker för översyn och åtgärd.

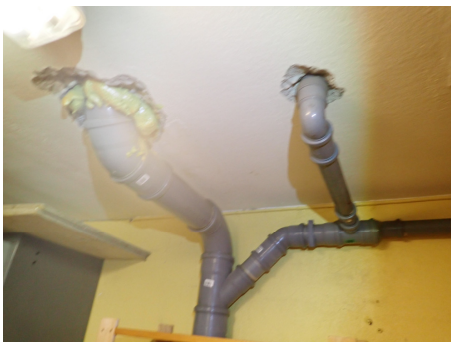
FD Garage

Avlopp i tak är dåligt klamrade.

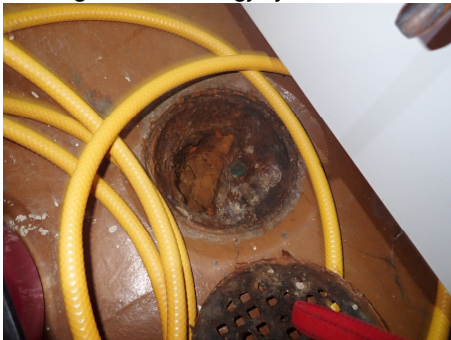
Pannrum:

Formellt tätskikt saknas (omgivet av betongkonstruktioner).  
Äldre golvbrunn av gjutjärn med rostangrepp.

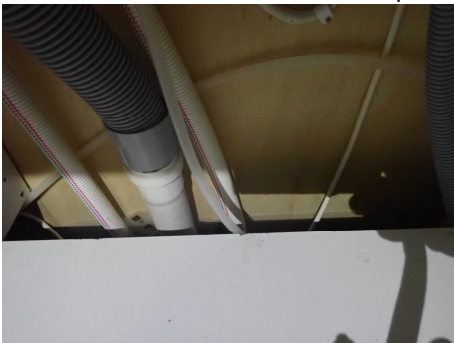
| Kök/matplats: | Tät botten saknas i diskbänksskåpet.<br> |
