Uppdragsnummer 22010235  
2026-043

## ÖVERLÅTELSEBESIKTNING

HOV 4:61

Lillängsgatan 27, 740 46 Östervåla

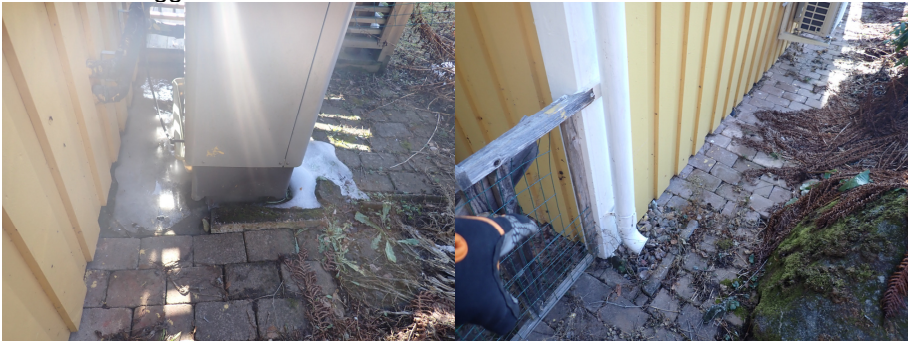
| <b>Grundmur/Hussockel:</b> | <p>Äldre betongplattor på mark.<br/>Stuprör leds ej bort från husets grundläggning.<br/>Avfrostningsvatten från luft/luftvärmepumpar samt luft/vattenvärmepump leds ej bort från husets grundläggning.</p> <p><b>Riskanalys</b><br/>Äldre platta på mark, är en risk om brister föreligger i underliggande kapilärbrytande skikt (grusfyllning) dagvatten och/eller dränering. Av åldersskäl ökar risken för att ovanstående kan ha brister med ökad risk för att fukt, mögel och/eller rötrelaterade skador kan uppstå/förekomma. Eventuellt inbyggt/nyttjande av tryckimpregnerat virke i konstruktionen kan leda till kraftig avvikande lukt.</p> <p>Dagvatten som inte leds bort från husgrunden ökar fuktbelastningen på grundkonstruktioner vilket kan leda till fukt, mögel och eller rötrelaterade skador i närliggande konstruktioner.</p> |

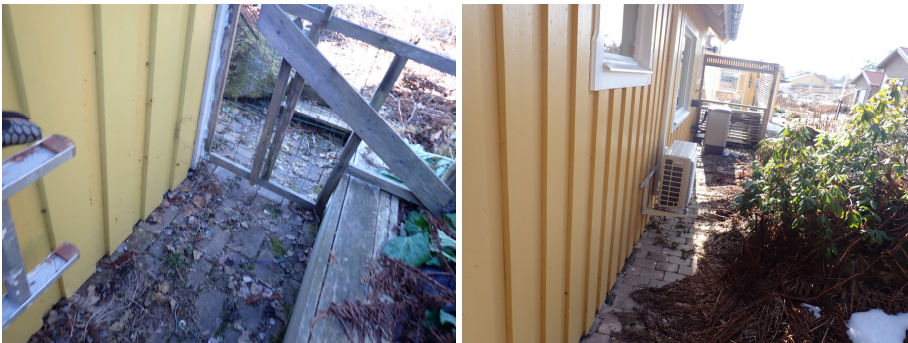
| <b>Fasad:</b> | <p>Fasadpaneler/stomme ansluter på delen mot garage nära marknivå.</p> <p><b>Riskanalys</b><br/>Träpaneler/trästomme som ansluter lågt/nära marknivå kan få fukt, mögel och/eller rötrelaterade skador pga markfukt/dagvatteninträning.</p> |

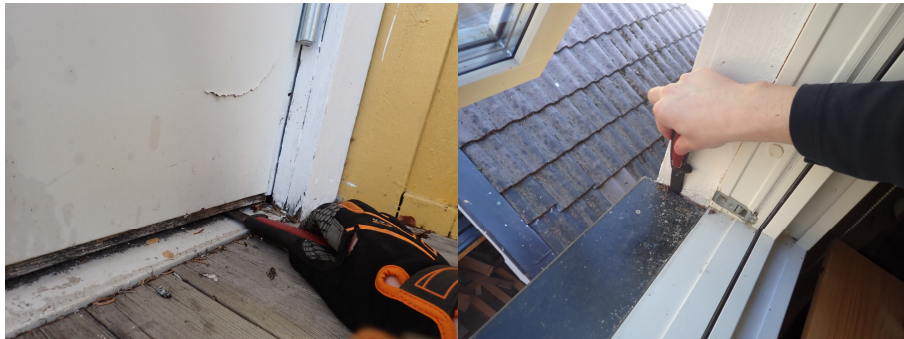
**Dörrar/Fönster:**

Fotplåtar saknas under dörrar.  
Fönsterbleck på överplan saknar uppvik på kortsidor.

Avsaknad av fotplåtar under dörrar och otäta vinklar på fönsterbleck kan leda till inträngning av vatten med risk för fukt, mögel och/eller rötelaterade skador.

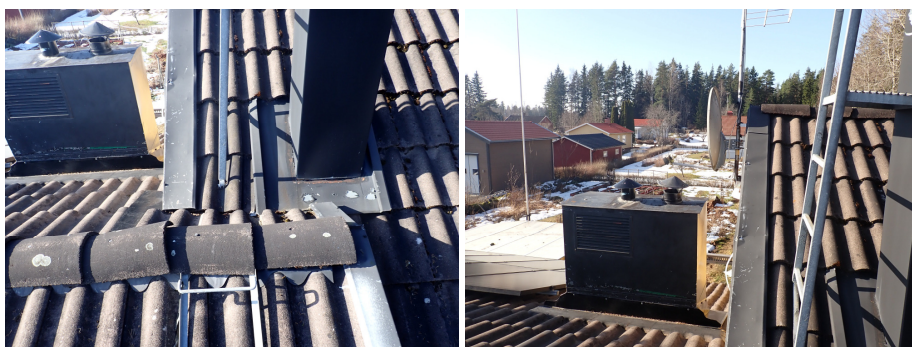
**Yttertak:**

Frosthögtakbeläggning.

Låg taklutning på takkupa mot baksidan samt ovan entré/hall.

Begynnande mosspåväxt på betongpannor.

Nockband saknas under nockpannor ovan höga delen.

Äldre takplåtar med rostangrepp och färgsläpp.

Vinkeldel i takviklet mellan taken är en utsatt del.

Med anledning av att den underliggande takpappen är torr och spröd i kombination med dåliga takgenomföringar, mosspåväxt och frostsador på takpannorna ökar risken för att läckage kan komma att uppstå. Om läckage inträffar kan fukt, mögel och/eller rötelaterade skador uppstå på underliggande konstruktioner.

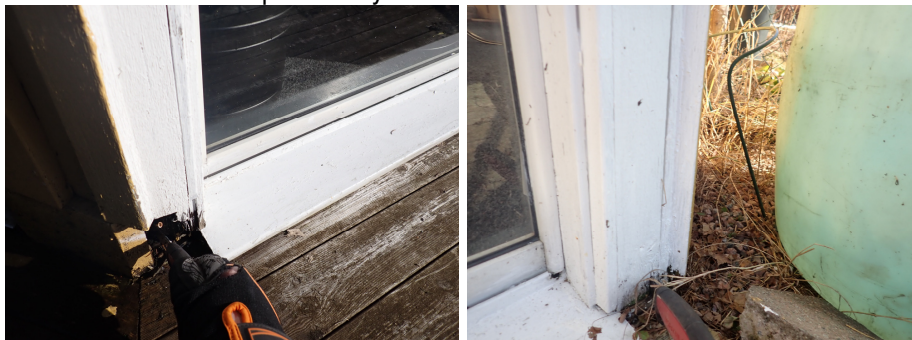
**Övrigt:**

Rötskador i ändträ på stolpar för altan/uterumstak.

Fortsatt tekniskutredning

Skadade delar av stolpar ska bytas ut.

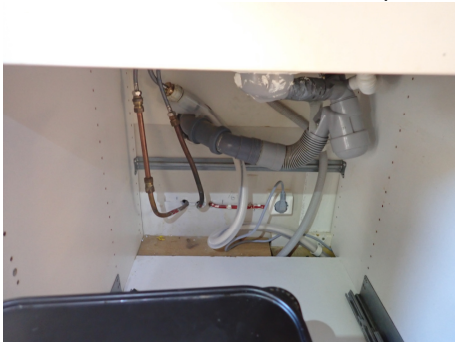
| Kök: | <p>Tät botten saknas i diskbänkskåpet.</p> |

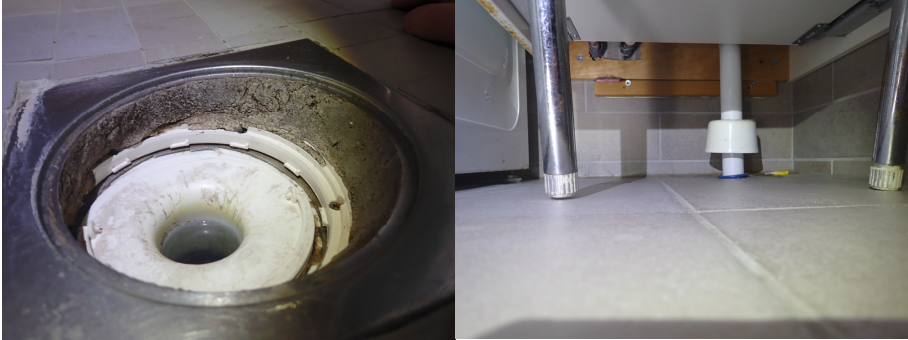
| Dusch/tvättstuga: | <p>Ventilation saknas.<br/> Dörr i våtzon 1, avskilt med duschvägg.<br/> Avloppstos för handfat ansluter lågt/i klinkernivå.<br/> Golvbrunnsmanschett sticker fram under skruvad klämring i golvbrunn.</p> <p>Riskanalys<br/> Avsaknad av ventilation i våtrum ökar risken för fukt, mögel och/eller rötrelaterade skador i omkringliggande konstruktioner (vind/tak/vägg mm).<br/> Eftersom fuktig luft och vattenånga då ej ventileras bort på ett effektivt sätt utan istället riskerar att läcka in i omkringliggande konstruktioner.</p> |

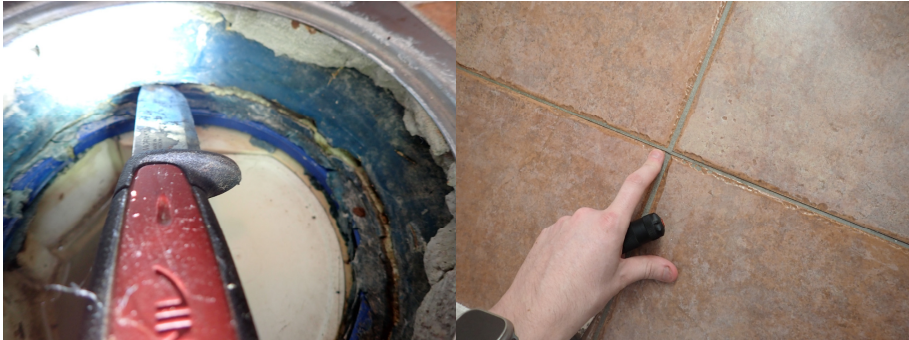
| WC/badrum: | <p>Äldre kraftigt åldersmässigt avskrivet tätskikt.<br/> Spricka i tätskikt/kraftig glipa i tätskikt i nervik kring golvbrunn.<br/> Rör genomföringar i golvtätskikt under handfat.<br/> Sprickor och släpp i klinkerfogar, fall saknas på golv.<br/> Med anledning av ovan noterade punkter samt ålder är våtrummet i stort behov av renovering innan nyttjande av badkar/golvbrunn sker.</p> |

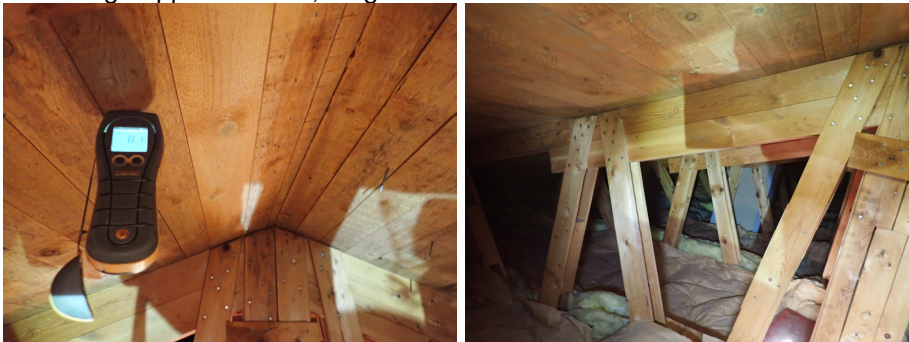
**Vind**

Husets höga del har SK ryggåstak, inklätt innertak.

Husets låga del har en vind som är lokalt besiktigad via fasadventil ovan vardagsrum.

Ryggåstak är en riskkonstruktion, om ventilationen mellan innertaket och yttertaket är felaktig och/eller bristfällig finns risk för att den varma luften som stiger upp ifrån inomhusmiljön inte kan ventileras bort, luften kondenserar då och kan ge upphov till fukt, mögel och/eller rötelaterade skador.

Vid fuktkvotsmätning noterades värden under rekommenderat gränsvärde.

Fortsatt teknisk utredning

Lucka ska tas upp till vinden för besiktning och löpande kontroll.
