Uppdragsnummer 22010235  
2026-042

## ÖVERLÅTELSEBESIKTNING

NORA-FALLET 1:31

Hebron 213, 740 44 Tärnsjö

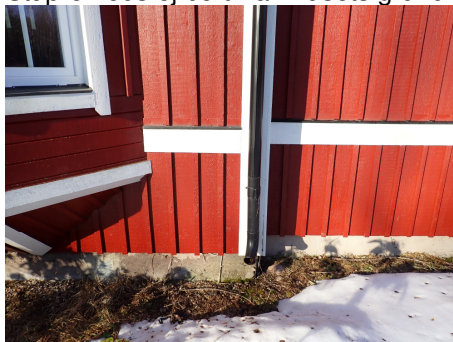
Stuprör leds ej bort från husets grundläggning.

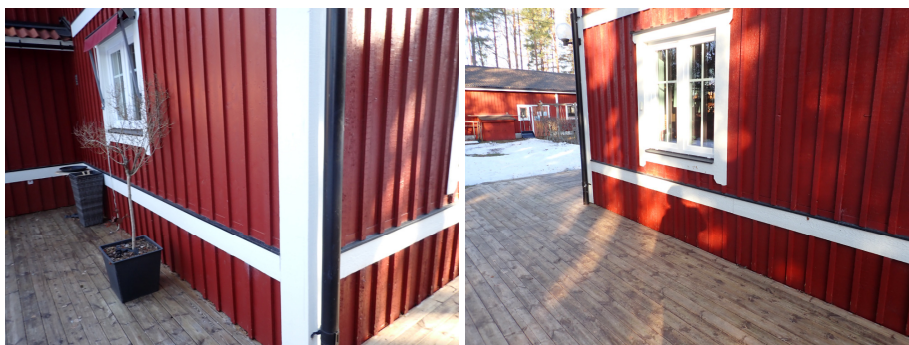
Altantrall ansluter nära/mot fasadpaneler.

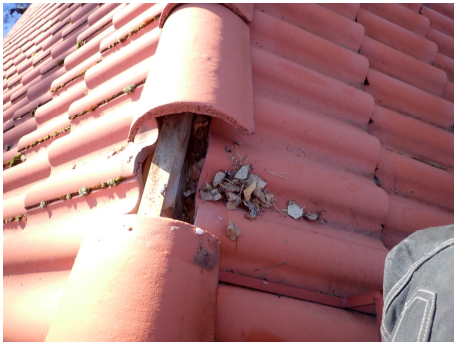
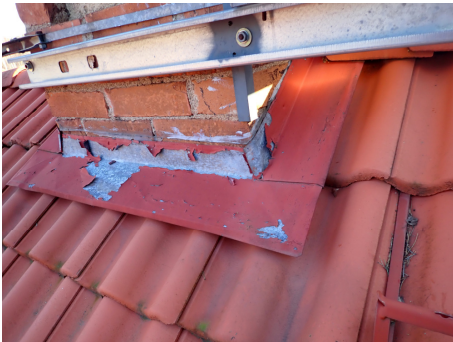
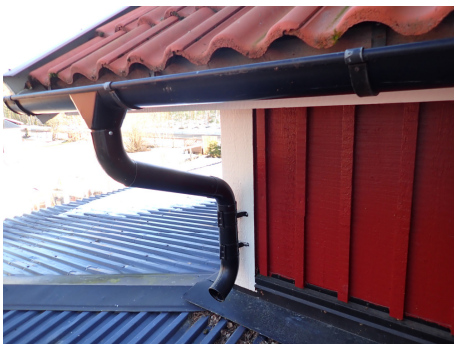
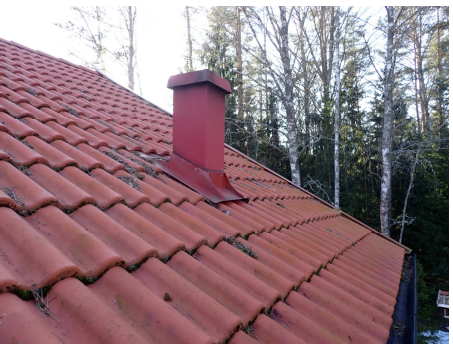
| <b>Yttertak:</b> | <p>Taket är av säkerhetsskäl endast besiktigad begränsat från markstege vid takfot samt i anslutning till takstegen.</p> <p>Nockband saknas undernockpannorna.<br/>Begynnande mosspåväxt på betongpannor.<br/>Äldre takplåt kring skorsten.<br/>Låglutande tak av profilerad takplåt för låga delen.</p> <p>Risikanalys<br/>Äldre takplåtar kring takgenomföringar med rostangrepp kan leda till att dagvatten tränger in på vinden vilket i sin tur kan leda till fukt, mögel och/eller rötrelaterade skador på underliggande konstruktioner.</p> <p>Låglutande tak som ovan husets låga del är en känd riskkonstruktion, risk finns för att fukt, mögel och/eller rötrelaterade skador kan uppstå om brister uppstår i anslutningar/skarvar och/eller runt anslutningen mellan takpapp och takgenomföringar.</p> <div></div> |

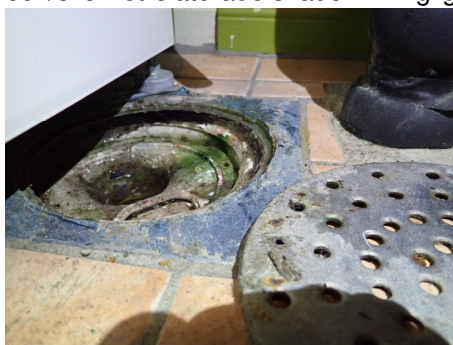
Tätskikt saknas, golvbrunn finns.

Avsaknad av tätskikt vid värmepump kan vid läckage orsaka fukt, mögel och/eller rötelaterade skador i kringliggande konstruktioner.

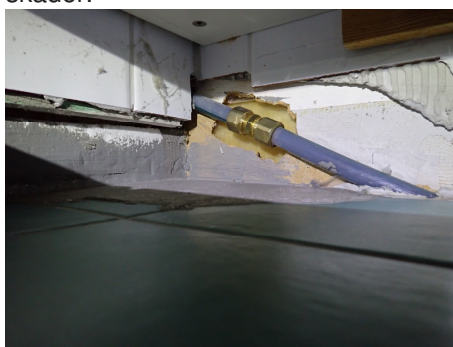
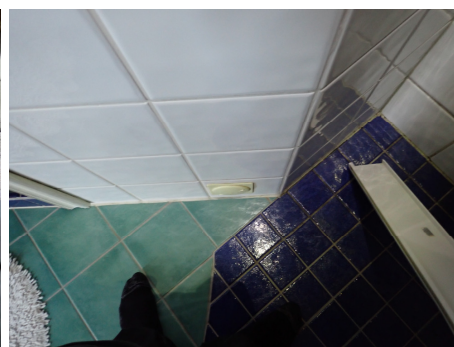
Tätskiktet är 25 år gammalt.

Ventil till bastu i våtzon 1, placerad nära duschdelen.

Rör genomföringar i golvtätskikt vid WC/handfat.

Otätt i tätskikt under handfat.

Äldre tät/ytskikt har nedsatt funktion vilket innebär att ytskiktet/tätskiktet inte längre kan garanteras vara vattentätt och risk finns för att vatten tränger igenom ytskiktet/tätskiktet med risk för fukt, mögel och/eller rötelaterade skador.

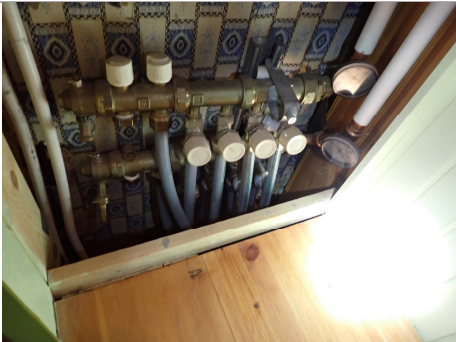
Tätskikt/fuktlarm saknas i fördelarskåp för golvvärmesystem.

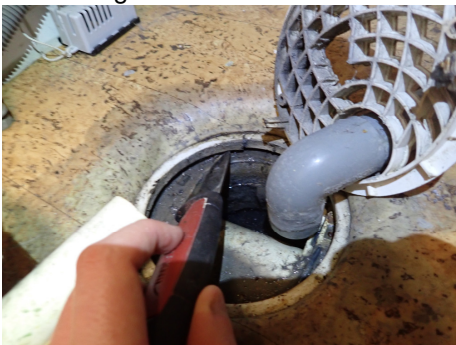
| Tvättstuga: | <p>Äldre åldersmässigt avskrivet tätskikt.<br/> Tätskikt har släppt kring golvbrunn.<br/> Självdagsventilation i våtrum.<br/> Med anledning av ålder och noterade punkter är våtrummet i stort behov av renovering.</p> | |

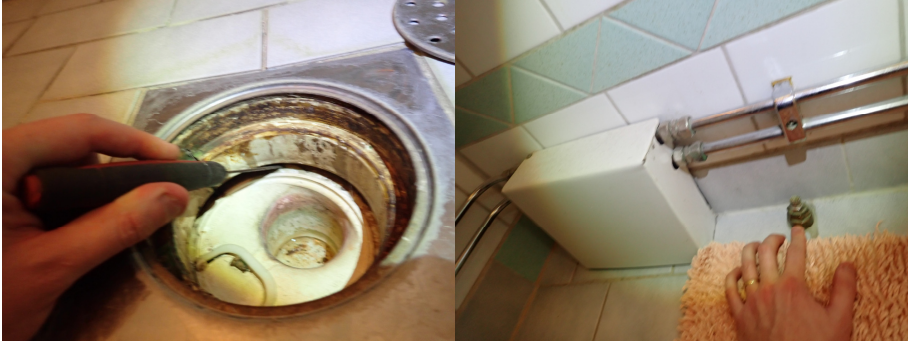
| WC/dusch: | <p>Äldre åldersmässigt avskrivet tätskikt.<br/>Dörr i våtzon 1, placerat nära duschdelen.<br/>Självdraagsventilation i våtrum.<br/>Otätt kring rör genomföringar i golv vid handfatsdel.<br/>Rör genomföring i golv tätskikt via handfatsdel.<br/>Klämring och golvbrunnsmanschett saknas i golvbrunnen.<br/>Rör genomföringar i vägg i våtzon 1.<br/>Med anledning av ålder och noterade punkter är våtrummet i stort behov av renovering.</p> |

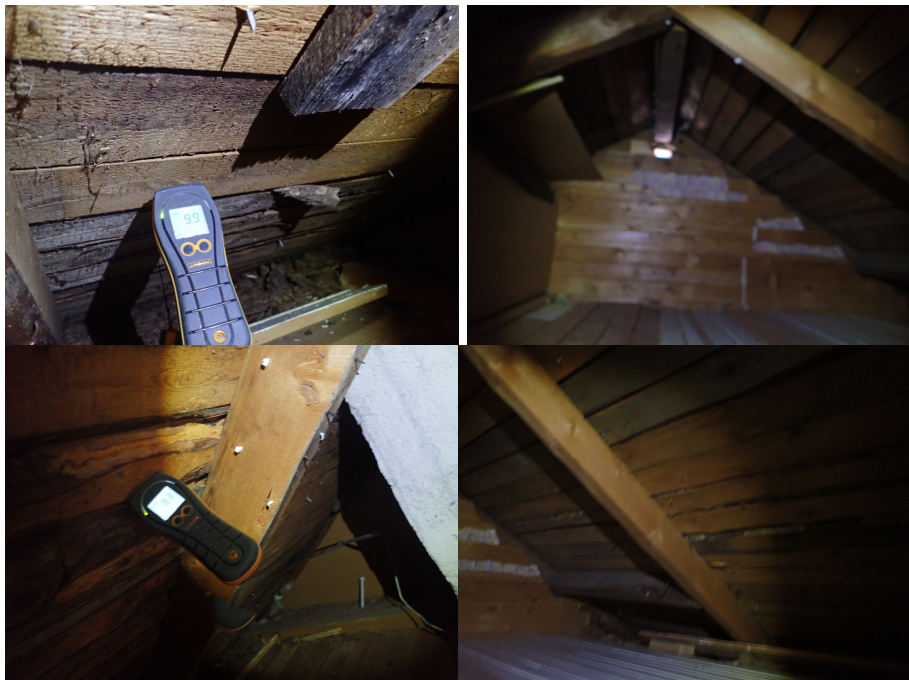
Lokalnockvind ovan huvudhuset är besiktigad från landgång.

Inklädda snedtak/ryggåstak är en känd riskkonstruktion.

Ryggåstak och vindar under låglutande tak är en riskkonstruktion, om ventilationen mellan innertaket och yttertaket är felaktig och/eller bristfällig finns risk för att den varma luften som stiger upp ifrån inomhusmiljön inte kan ventileras bort, luften kondenserar då och kan ge upphov till fukt, mögel och/eller rötelaterade skador.
