2026-03-12

Uppdragsnummer 22010235  
2026-054

# ÖVERLÅTELSEBESIKTNING

NORA PRÄSTGÅRD 2:182  
Industrivägen 22, 740 45 Tärnsjö

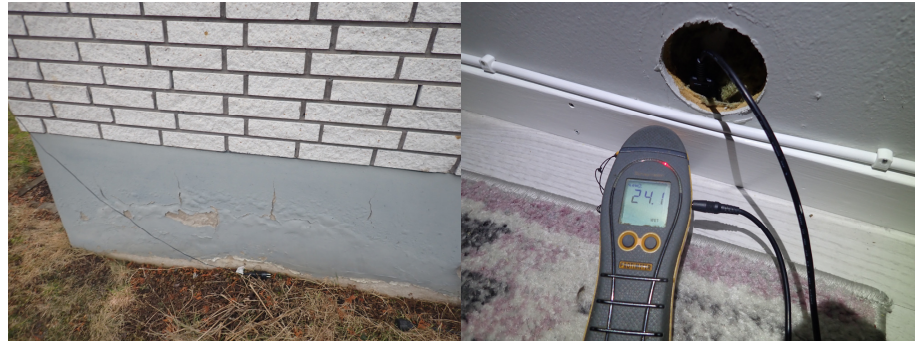
Källare är en känd riskkonstruktion.  
Äldre utvändig dränering.  
Putssläpp på grundmur, främst på gavel.  
Stuprör leds ej bort från husets grundläggning.

Risk föreligger för att inklädda delar och/eller trädetaljer samt övrigt organiskt material som ansluter mot golv och väggar (trösklar, limmer, textil, papperstapeter och dylikt) i källaren kan ha/få fukt, mögel och rötrelaterade skador med anledning av normalt förekommande fuktvandring genom grundmurar och golv samt om brister förekommer i dagvattenledningar, dränering och tätskikt. Eventuellt inbyggt/nyttjande av tryckimpregnerat virke i konstruktionen kan leda till kraftig avvikande lukt.

Vid fuktkvotsmätning på träregel i vägg i sovrums 1 i källaren noterades värden över rekommenderat gränsvärde.

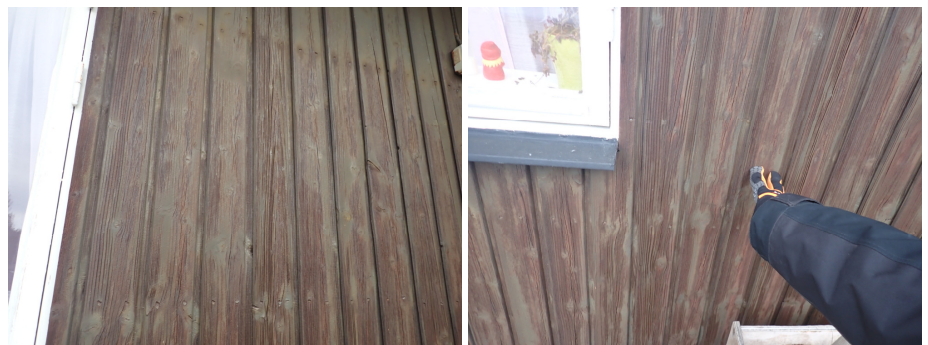
Fasadpaneler är allmänt missfärgade och i söderlägen kraftigt torrspruckna.

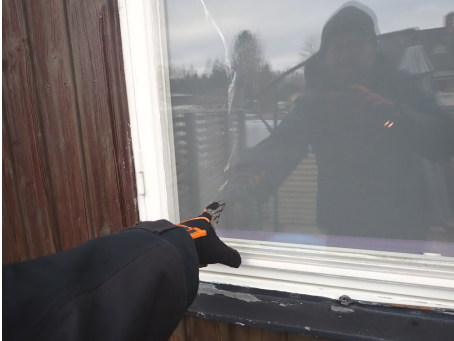
<b>Dörrar:</b>	Uppvik saknas på kortsidor för fotplåt under entrédörr.
<b>Fönster:</b>	Färgsläpp på fönster i söderläge. Spricka i fönsterglas mot sovrums 3.

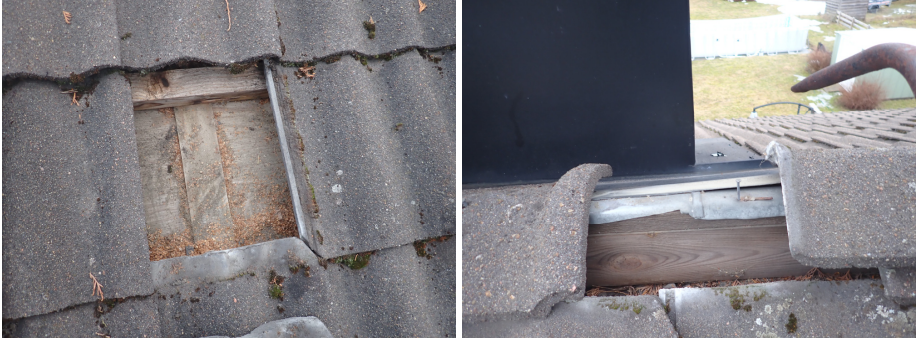
<b>Yttertak:</b>	Taket är av säkerhetsskäl endast besiktigad begränsat från markstege vid takfot samt i anslutning till takstegen. Äldre frostnötta betongpannor. Tak utan underliggande takpapp klassas som en svag undertakskonstruktion. Äldre takplåtar kring takgenomföringar. Nockband saknas under nockpannorna. Färgsläpp på vindskivor. Med anledning av ovan noterade punkter samt ålder är yttertaket i stort behov av omläggning.

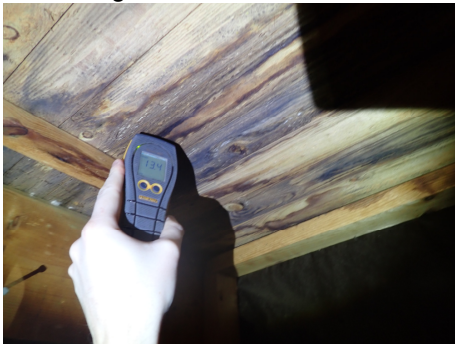
Garage:	Fuktutslag i innertak, torra vid besiktningen.

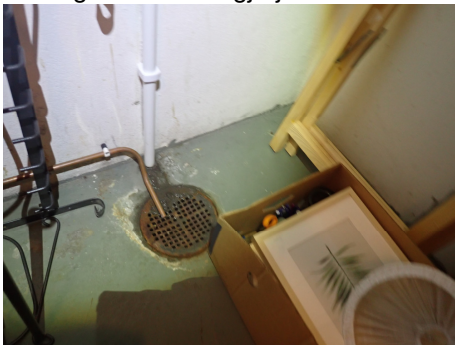
Sovrum 1:	-----
Pannrum:	Formellt tätskikt saknas (omgivet av betongkonstruktioner). Äldre golvbrunn av gjutjärn med rostangrepp.

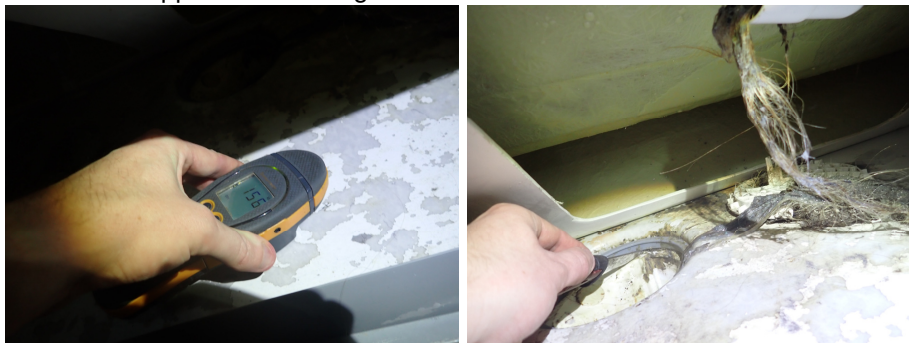
Äldre åldersmässigt avskrivet tätskikt.  
Självdraagsventilation i våtrum.  
Fönster i våtzon 1, placerat nära badkar.  
Klämringen i golvbrunnen är lös.  
Rör genomföringar i golvtätskikt.

Då tätskiktet i våtrummet bedöms som åldersmässigt avskrivet samt att ett flertal brister noterades finns risk för att fuktskador kan komma att uppstå i anslutning till noterade brister.

Avsaknad av mekanisk ventilation i våtrum ökar risken för skador i omkringliggande konstruktioner (vind/tak/vägg mm). Eftersom fuktig luft och vattenånga då ej ventileras bort på ett effektivt sätt utan istället riskerar att läcka in i omkringliggande konstruktioner.

Lös klämring ökar risken för att vatten kan tränga ner under tätskiktet i anslutning till golvbrunnen.

Ovanstående kan leda till att fukt, mögel och/eller rötrelaterade skador kan förekomma/uppstå i anslutning till noterade brister/risker.

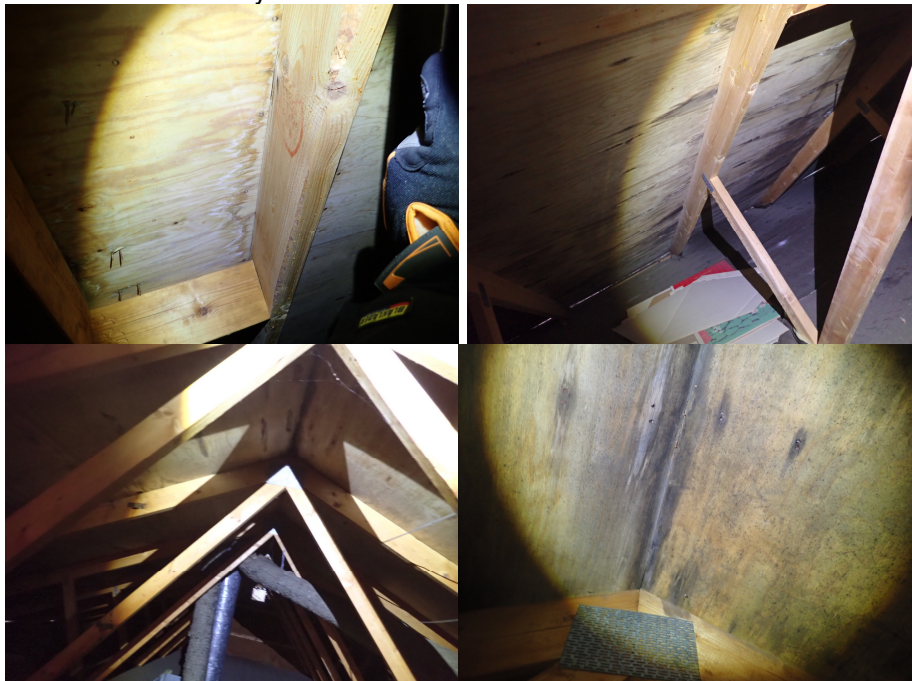
Utslag och missfärgningar noteras generellt på husets underlagstak/plywood. Se kommentarer om yttertaket.

Vid fuktkvotsmätning noterades värden över rekommenderat gränsvärde.
