Uppdragsnummer 22010235
2026-079

Utlåtande över

ÖVERLÅTELSEBESIKTNING

STORA RAMSJÖ 1:201
Nyängsvägen 16, 744 50 Morgongåva

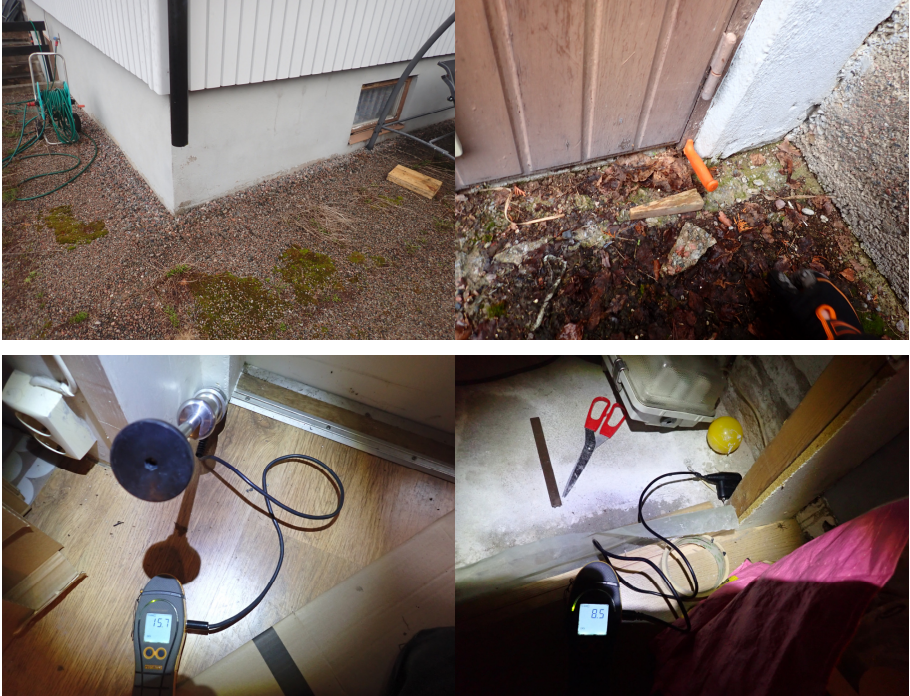
Mark:	-----
Grundmur/Hussockel:	<p>Källare är en känd riskkonstruktion. Källartrapp saknar tak, rötskador på karm för dörr mot KV ingång, risk för uppbyggt golv innanför. Stuprör mot parkering leds ej bort.</p> <p>Risakanalys Risk föreligger för att trädetaljer samt övrigt organiskt material som ansluter eller ansluts mot golv och väggar (trösklar, limmer, textil, papperstapeter och dylikt) i nederplanet ha/få fukt, mögel och rötrelaterade skador med anledning av normalt förekommande fuktvandring genom grundmurar och golv samt om brister förekommer i dagvattenledningar, dränering och tätskikt.</p> <p><i>Fukt</i> <i>Vid fuktkvotsmätning noterades värden under rekommenderat gränsvärde.</i> <i>Fuktkvot (FK) indikerar i procent hur mycket vatten finns i materialet i relation till vikten av båda. Fuktkvoten visar förhållandet mellan fuktinnehåll i kg och mängden torrt material i kg. Kritiskt värde gällande fuktkvoten ligger vid värden över 17 % för i gran och furuvirke.</i></p>

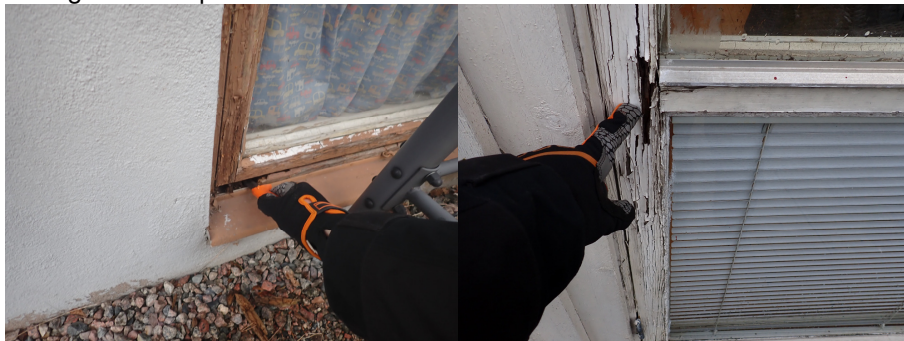
Fönster/Dörrar:

Kraftiga färgsläpp generellt på fönster mot källare.
Kraftig rötskada på fönster mot tvättstuga.
Kraftig rötskada på altandörr.

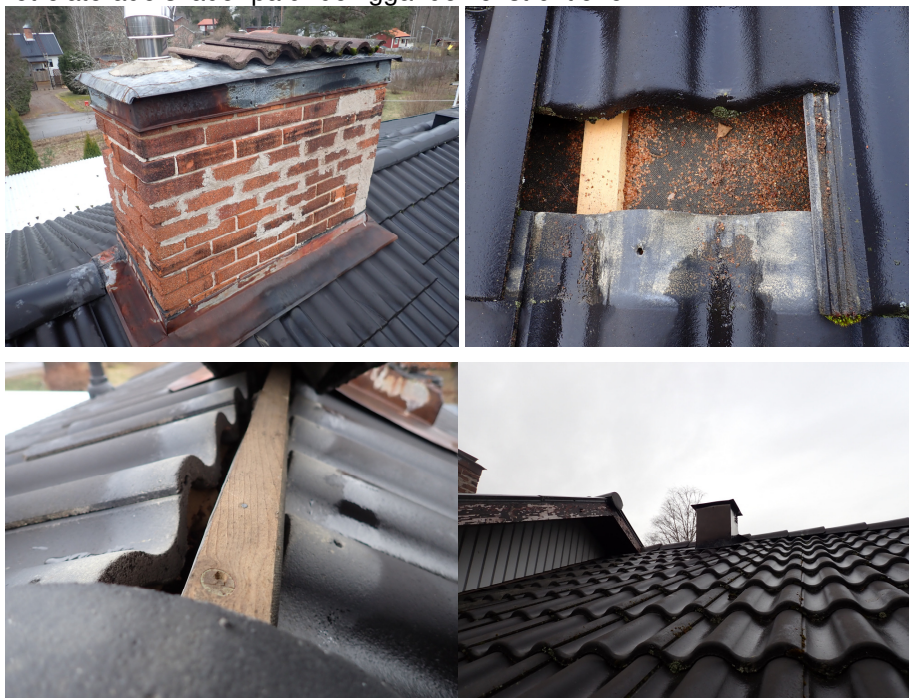
**Yttertak:**

Äldre takplåt med rostangrepp för skorsten, skorstenhuv saknas.
Äldre takhuv för ventilation.
Nockband är ej monterat under nockpannorna.
Kraftiga färgsläpp på vindschivor.

Äldre takplåtar med svaga anslutningar och med rostangrepp kan leda till att dagvatten tränger in på vinden vilket i sin tur kan leda till fukt, mögel och/eller rötrelaterade skador på underliggande konstruktioner.

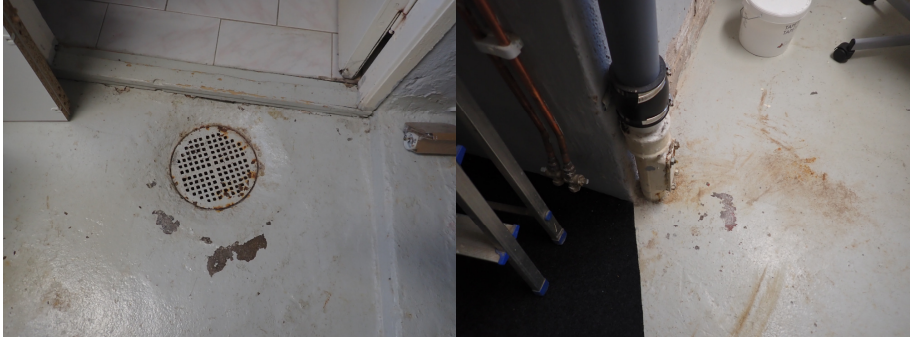
Äldre avlopp i källare/mark, byte bör kalkyleras.

Trapp:	-----
Allrum 1:	-----
Pannrum/förråd 1:	<p>Formellt tätskikt saknas (omgivet av betongkonstruktioner). Äldre golvbrunn av gjutjärn med rostangrepp.</p>

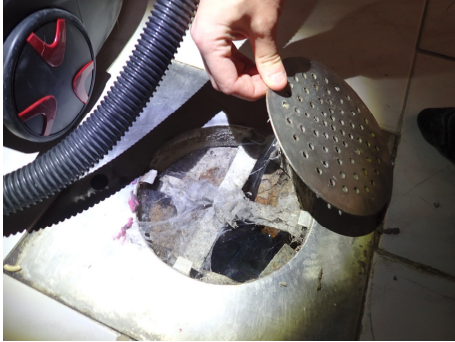
Tvättstuga:	<p>Formellt tätskikt saknas (omgivet av betongkonstruktioner). Äldre golvbrunn av gjutjärn med rostangrepp. Självdraagsventilation i tvättstuga.</p>

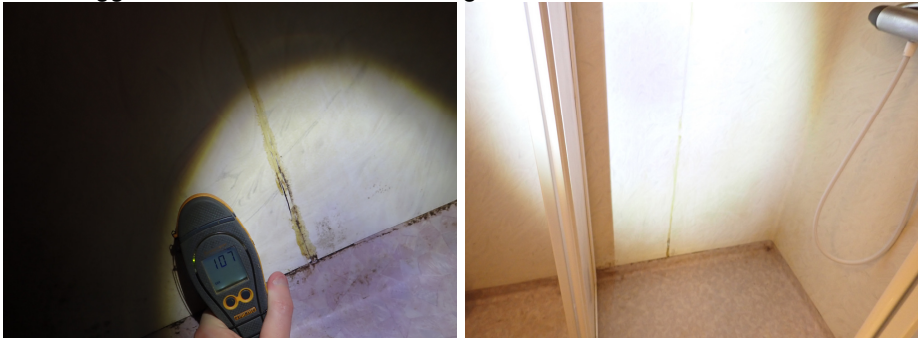
WC/dusch:	<p>Äldre åldersmässigt avskrivet tätskikt. Släpp/skada i vägg i duschdelen. Med anledning av ovanstående noterade brister/svaga punkter ska vårummet renoveras innan nyttjande av duschdelen, beakta att bakomliggande skador finns i anslutning till skadan.</p>

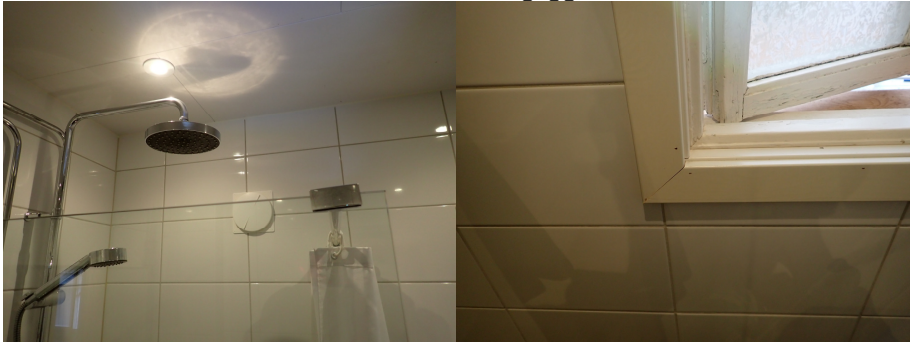
Tilluftsventilation saknas i flera rum efter byte till täta isolerglas fönster.

Entré/ Hall:	-----
Sovrum 1:	-----
Sovrum 2:	-----
WC/dusch:	<p>Självdagsventilation i våtrum. Fönster i våtzon 1, placerat nära duschdelen, färgsläpp på fönster.</p> <p>Risicanalys Avsaknad av mekanisk ventilation i våtrum ökar risken för fukt, mögel och/eller rötrelaterade skador i omkringliggande konstruktioner (vind/tak/vägg mm). Eftersom fuktig luft och vattenånga då ej ventileras bort på ett effektivt sätt utan istället riskerar att läcka in i omkringliggande konstruktioner.</p>

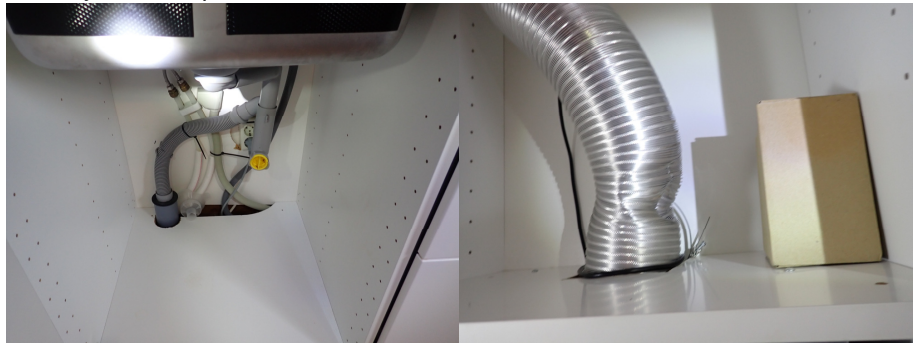
Kök/matplats:

Tät botten saknas i diskbänksskåpet.
Bula/tryckskada på ventilationsrör från köksfläkt.

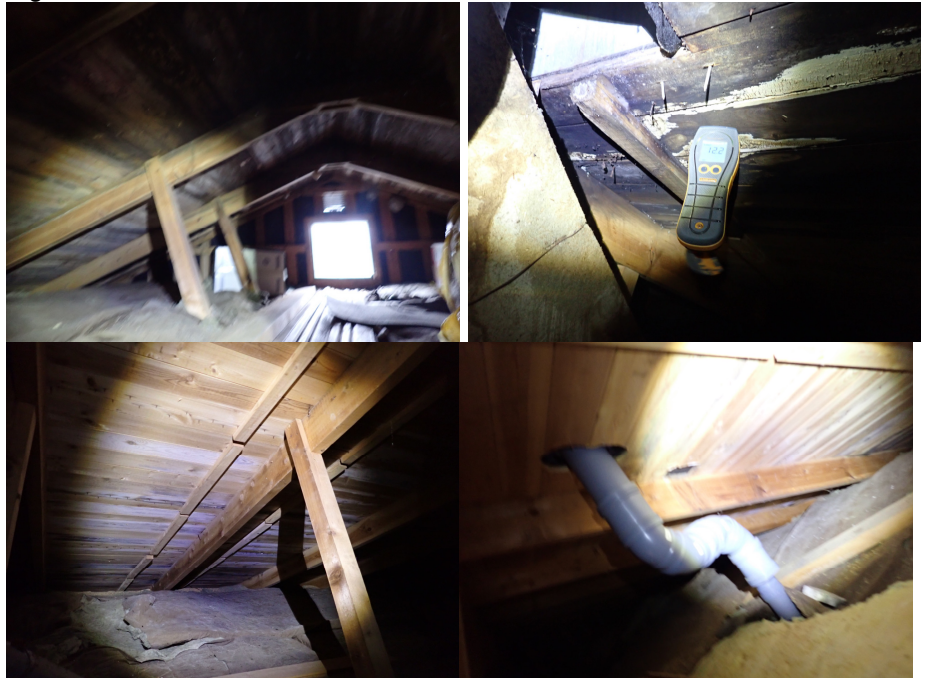
Vind

Fuktrosor noteras kring skorsten och ventilationshuv (se kommentarer om yttertaket).

Påväxt/mögel noteras på partier av råsponten, främst ovan husets låga del. Bjälklaget är dåligt/ojämnt isolerat.

Vindens påväxt beror sannolikt på att huset gått från eldning till fjärrvärme samt att ventilation saknar i våtrum på entréplan samt i sovrummen, detta i kombination med att vindens bjälklag är dåligt isolerat är sannolikt orsaken till problemen.

Ovanstående ska åtgärdas sedan ska vindens råspont och dess påväxt/mögel ska hållas under uppsikt, en referensyta kan slipas rent för att sedan hållas under bevakning. Om påväxten återkommer i renslipad yta och/eller andra problem noteras ska kontakt tas med fackman för utredning av orsak och åtgärd.
