Utlåtande över ÖVERLÅTELSEBESIKTNING

SEVALLBO 3:19
Söderforsvägen 98, 818 95 Hedesunda

ÖVERLÅTELSEBESIKTNING FÖR SÄLJARE

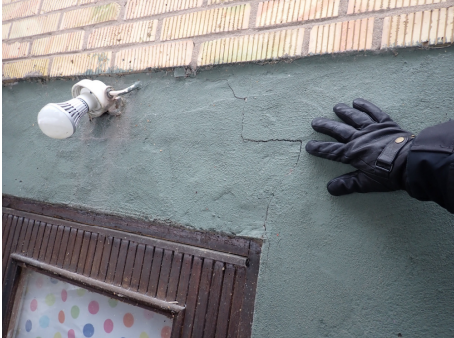
Mark:	-----
Grundmur/Hussockel:	<p>Källare är en känd riskkonstruktion. Äldre utvändig dränering kring källaren. Med anledning av ovan noterade brister/svaga punkter se även riskanalys punkt 3:1. Mindre spricka i betongmur ovan källardörren.</p>

- 3:1** Risk föreligger för att trädetaljer samt övrigt organiskt material som ansluter eller ansluts mot golv och väggar (trösklar, limmer, textil, papperstapeter och dylikt) i nederplanet ha/få fukt, mögel och rötrelaterade skador med anledning av normalt förekommande fuktvandring genom grundmurar och golv samt om brister förekommer i dagvattenledningar, dränering och tätskikt.

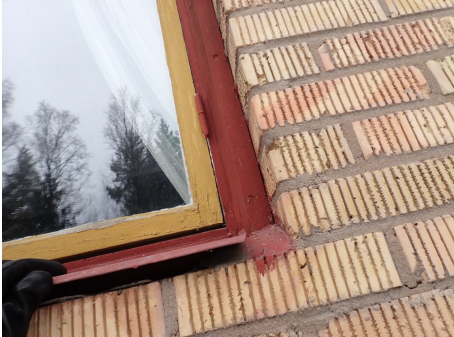
Fasad:	-----
Fönster/Dörrar:	<p>Fönsterblecken täcker ej hela vägen ut mot tegelfasaden. Se även riskanalys punkt 3:2. Färgsläpp på delar kring fönster.</p>

- 3:2** Otäta delar/glipor runt fönster kan leda till att dagvatten tar sig in i bakomliggande konstruktioner och kan då orsaka fukt, mögel och/eller rötrelaterade skador.

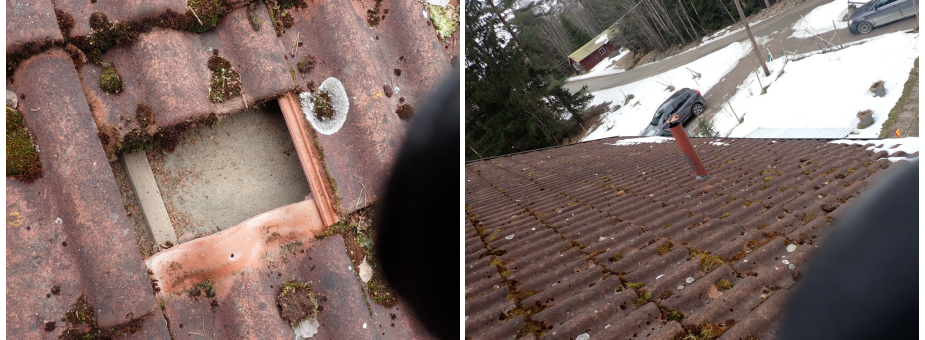
Taket är av säkerhetsskäl endast besiktigad begränsat från markstege vid takfot samt i anslutning till takstegen.

Takfotspanelen är kraftigt färgflagnad.

Hängränna mot baksidan är äldre/skev.

Nockband saknas under nockpannorna.

Torr och spröd underliggande takpapp.

Mosspåväxt på betongpannor mot entrésidan.

Äldre skeva takplåtar kring skorsten, expansionsledning och avloppsventilationen.

Med anledning av ovan noterade brister/svaga punkter se även riskanalys punkt 3:3.

- 3:3** Med anledning av att den underliggande takpappen är torr och spröd i kombination med dåliga takgenomföringar, mosspåväxt och frostsador på takpannorna ökar risken för att läckage kan komma att uppstå. Om läckage inträffar kan fukt, mögel och/eller rötrelaterade skador uppstå på underliggande konstruktioner.

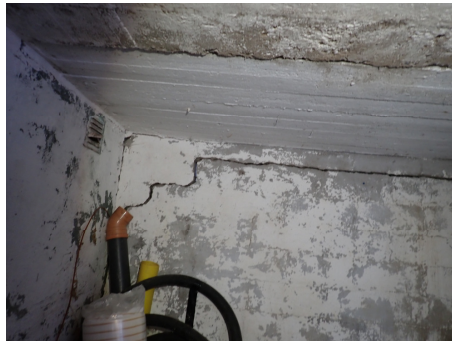
Förskjutning och sprickor i garage 3 under balkong, ej på bärande delar.

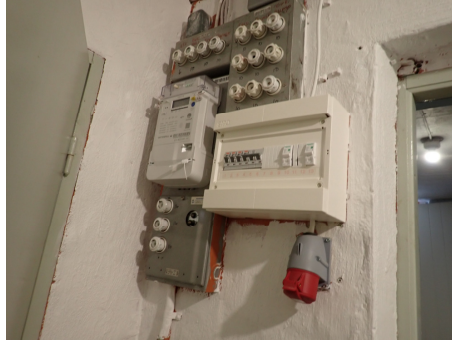
Äldre el installationer i huset. Se även fortsatt tekniskutredning punkt 4:1.

4:1 El-systemet ska ses över och där behov finns åtgärdas av behörig elektriker.

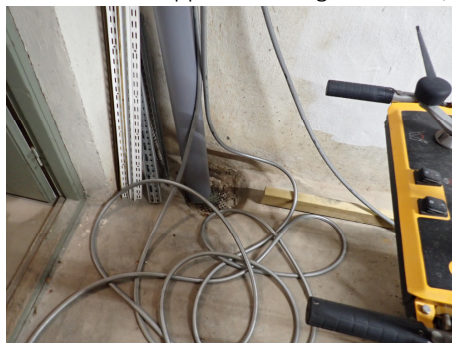
Trapp/hall:	Värmerör är dåligt klamrade i tak.
Förråd:	-----
Tvättstuga/duschkabin:	Formellt tätskikt saknas (omgivet av betongkonstruktioner). Äldre golvbrunn av gjutjärn med rostangrepp. Självdraagsventilation i våtrum.
Pannrum/förråd:	Formellt tätskikt saknas (omgivet av betongkonstruktioner). Inkommande vattenledning och pump är dåligt monterade/fastsatta.
Garage 1:	-----
Garage 2:	Avlopp från handfat och golvbrunn från övervåningen släpps ut i golvbrunnen i garaget. Vatten och avloppsrör är dåligt klamrade/fastsatta.

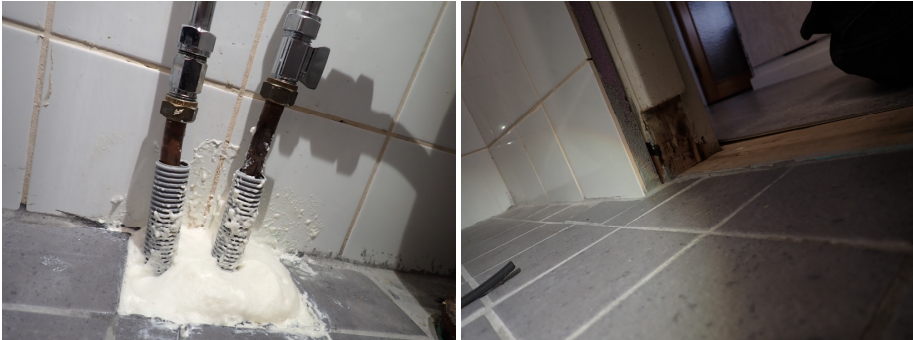
Entré/Hall:	-----
Matplats:	
Kök:	Tät botten saknas i diskbänksskåpet. Spisfläkt saknas. Kökskranen är ej spärrad (går att vrida utanför diskhon).
Sovrum 1:	-----
Sovrum 2:	-----
Vardagsrum:	-----
Balkong:	-----
Sovrum 3:	-----
WC/badrum:	<p>Tätskikt bakom kakel och under klinker är ej besiktningbart. Kvalitetsdokument saknas.</p> <p>Innertak och foder kring dörr saknas. WC-stol är ej fastsatt/limmad. Flackt fall på golvbeläggningen.</p> <p>Låg tröskel, uppvik av tätskikt mot tröskel saknas. Fönster i våtzon 1, placerat nära badkar. Rör genomföringar i golvtätskikt, vid badkar. Ventilation saknas i badrum. Med anledning av ovan noterade brister/svaga punkter se även riskanalys punkt 3:3.</p>

<p>El-uttag i WC/badrum är ej jordat. Jordfelsbrytare saknas för golvvärme i WC/badrum. Med anledning av ovan noterade punkter se även fortsatt tekniskutredning punkt 4:1.</p>

- 3:4** Då det är svårt att få ett tillräckligt fuktskydd mot fönsterkarmar i våtrum ökar risken för skador i anslutning till fönster som är placerade i våtzon 1.

Brister i golvets tätskikt med dåligt uppvik mot tröskel är en risk.

Rör genomföringar i våtzon 1 innebär en ökad risk då det är svårt att täta fullgott runt tappvattenrör.

Avsaknad av mekanisk ventilation i våtrum ökar risken för skador i omkringliggande konstruktioner (vind/tak/vägg mm). Eftersom fuktig luft och vattenånga då ej ventileras bort på ett effektivt sätt utan istället riskerar att läcka in i omkringliggande konstruktioner.

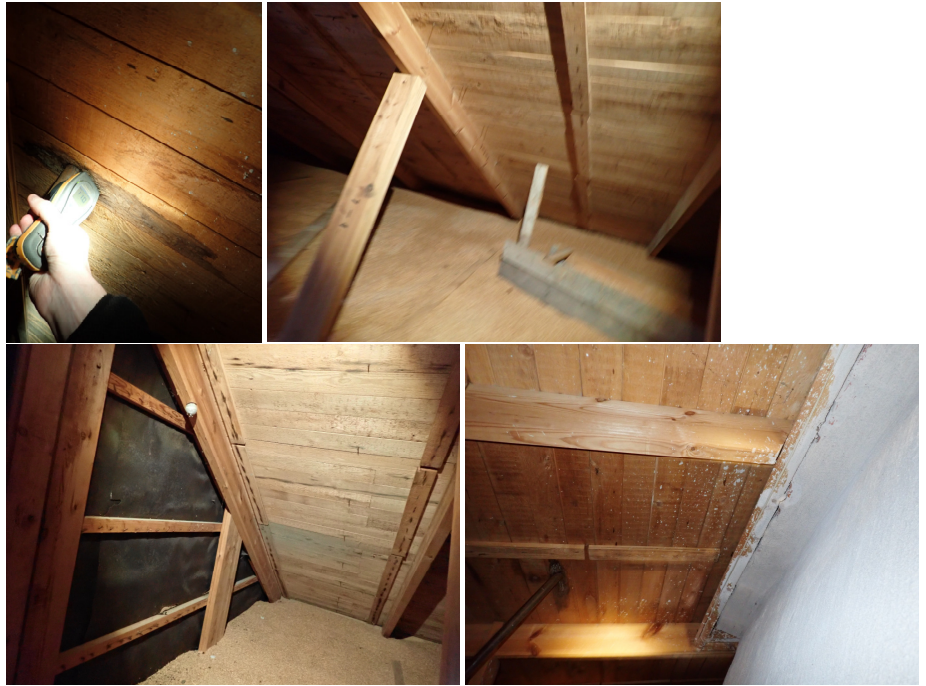
Mindre missfärgningar kring spikgenomföringar, normalt.
Utslag noteras kring avloppsventilation och expansionsledningen, torra vid besiktningen.
