Uppdragsnummer 22010235
2026-136

ÖVERLÅTELSEBESIKTNING

BJURVALLA 5:21
Bjurvalla 425, 740 48 Östervåla

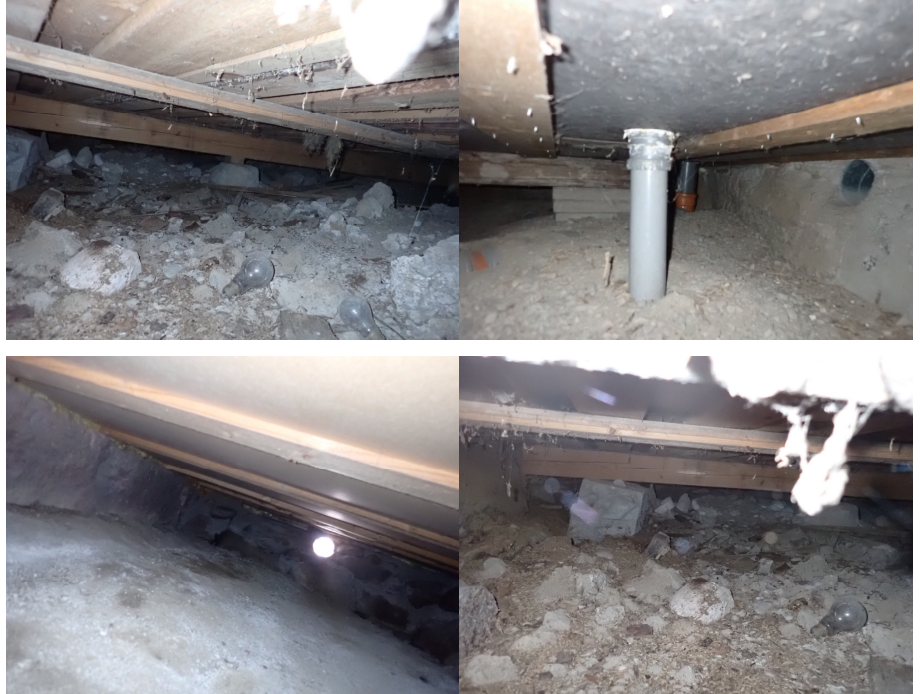
Torpargrund är en känd riskkonstruktion. Grundläggningen är endast lokalt besiktigad via grundmursventiler under kök och WC/dusch/tvättstuga samt under entré/hall.

Vid fuktkvotmätning noterades värden under rekommenderat gränsvärde.

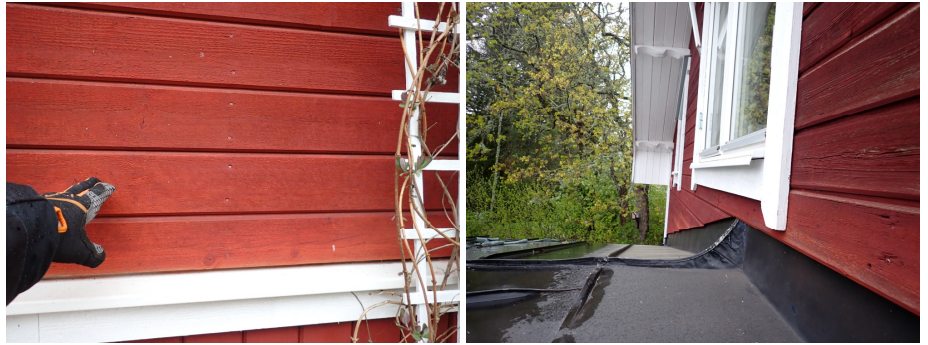
Fasadpaneler är bitvis något urblekta i färgen.
Träpaneler på gavel i söderläge är något torrspruckna.

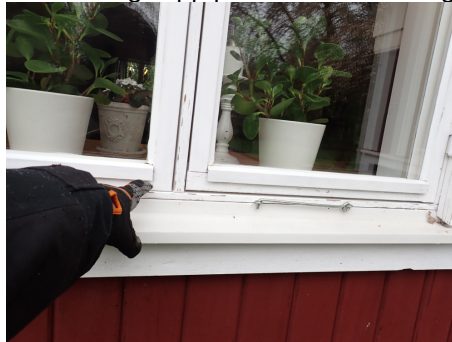
Lättare färgsläpp på fönster i söderläge.

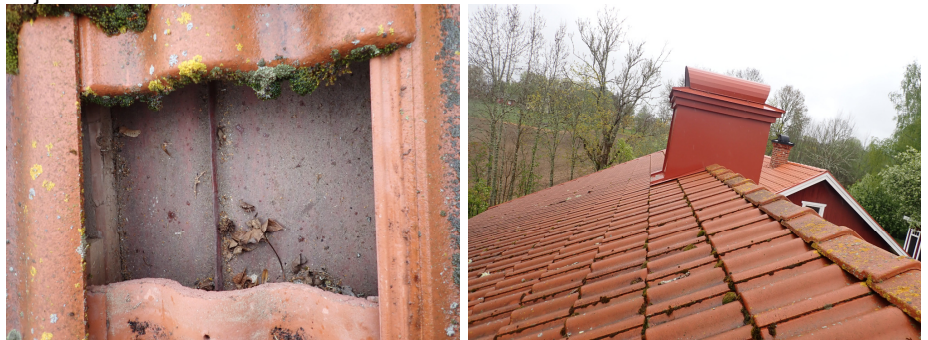
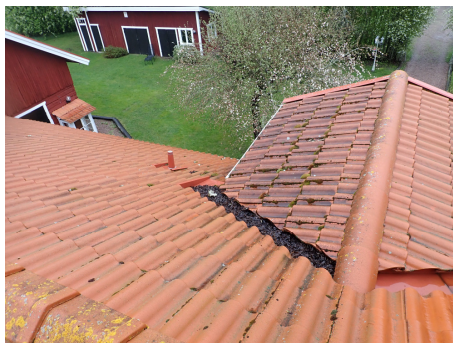
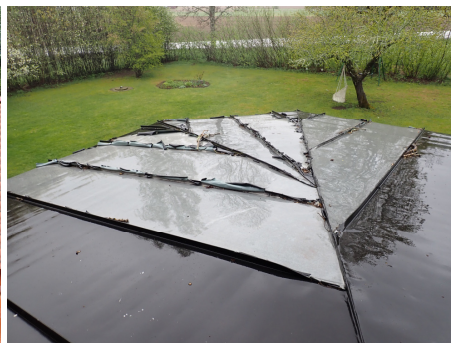
Originaldelen saknas underliggande takpapp (monterat ovan äldre falsad takplåt).

Mosspåväxt på betongpannor mot baksidan.

Färgsläpp på takplåt ovan altan (estetiskt).

Eftersom status på den underliggande falsade plåten är okänd och plåten äldre är det viktigt att betongpannorna ovan hålls hela och täta, vid läckage ner från betongpannorna finns annars risk för fukt, mögel och/eller rötrelaterade skador på underliggande konstruktioner.

Mosspåväxt på tak kan på sikt komma att skada underliggande takkonstruktion med fukt, mögel och/eller rötrelaterade skador som möjlig följd.

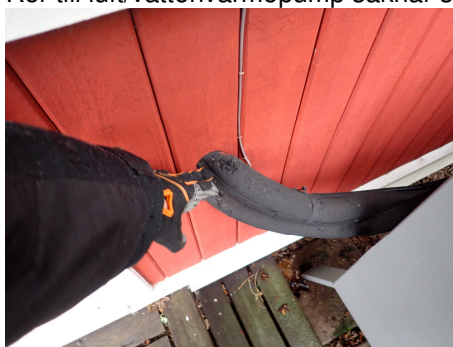
Rör till luft/vattenvärmepump saknar skyddsplast/täckhuv.

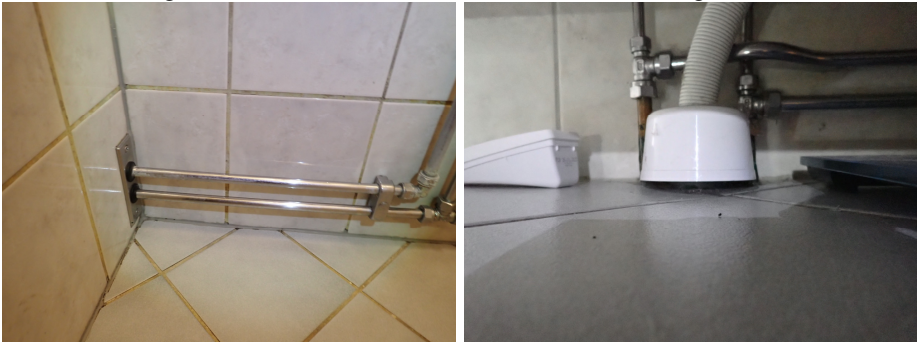
Entré/Hall:	Släpp/svikt i klinkergolv.
Kök:	Spillskydd saknas under kyl/frys.
Matplats:	-----
Altan:	-----
WC/dusch/tvättstuga:	<p>Tätskiktet är åldersmässigt avskrivet. Väggar och golv är ej förstärkta enligt dagens regler för montering av kakel/klinker. Rör genomföringar i väggtätskikt (i duschdelen). Rör genomföringar i golvtätskikt (under handfat). Med anledning av ålder är våtrummet i behov av renovering.</p>

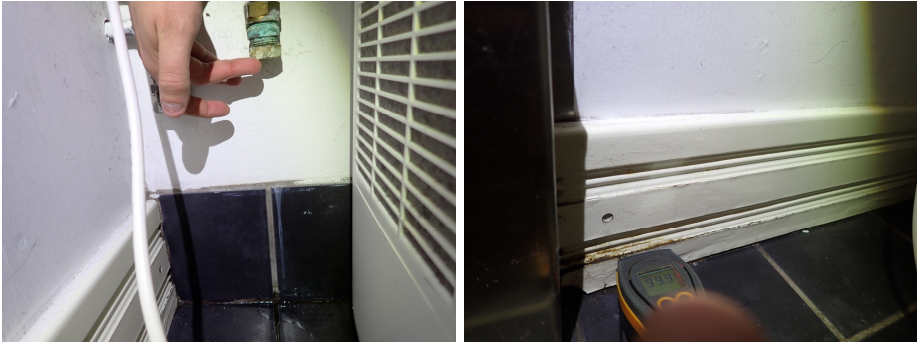
Pannrum/entré 2:	<p>Mindre droppläckage på värmeledning, svällskada och fukt på foder/vägg kring.</p> <p>Fortsatt tekniskutredning Läckaget ska åtgärdas skadat material ska tas bort och bytas ut.</p> <p>Avsaknad av tätskikt/klinkeruppvik i pannrum är en risk vid eventuellt läckage.</p>
