Uppdragsnummer 22010235
2026-134

ÖVERLÅTELSEBESIKTNING

SANDVIKEN KLAPPSTA 2:29
Färnebovägen 895, 811 74 Österfärnebo

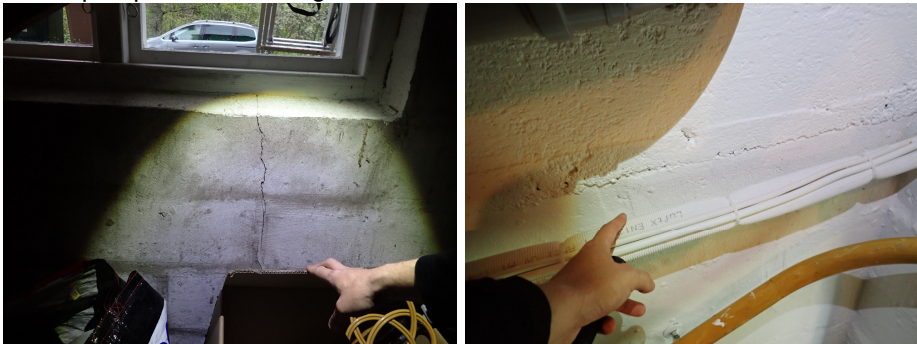
Trapp/Hall:	-----
Förråd under trapp:	<p>Mindre spricka i betongmur. Värmepumpens rör är dåligt klamrade.</p>

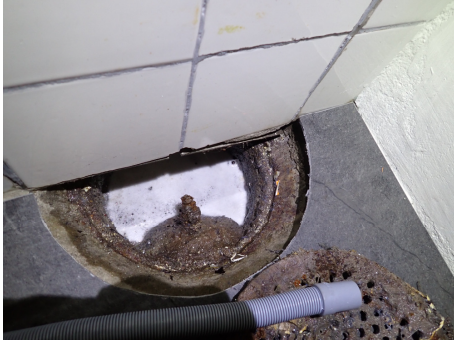
WC/badrum/tvätt:	<p>Formellt tätskikt saknas (omgivet av betongkonstruktioner). Självdraagsventilation i våtrum. Äldre golvbrunn av gjutjärn med rostangrepp. Fönster i våtzon 1, placerat vid badkar.</p>

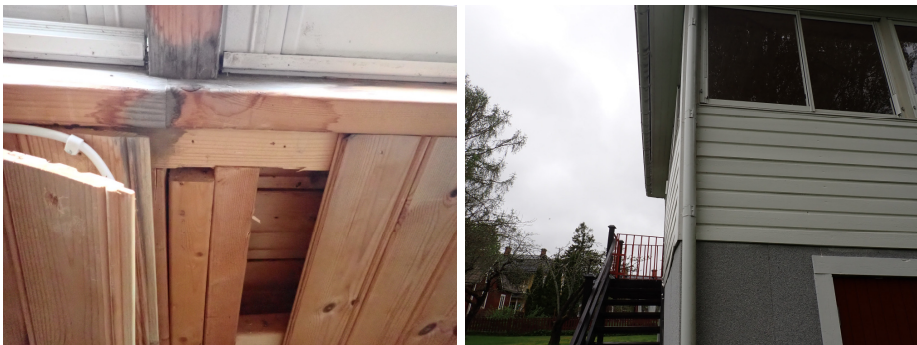
Entré/hall:	-----
WC:	Ventilation saknas.
Klädkammare:	-----
Vardagsrum:	-----
Uterum:	<p>Utslag förekommer generellt invid uterummets fönsterpartier. Långsidans vägg är skev/buktar utåt.</p> <p>Fortsatt tekniskutredning Noterade delar kring uterummet ska utredas och åtgärdas av fackman.</p>

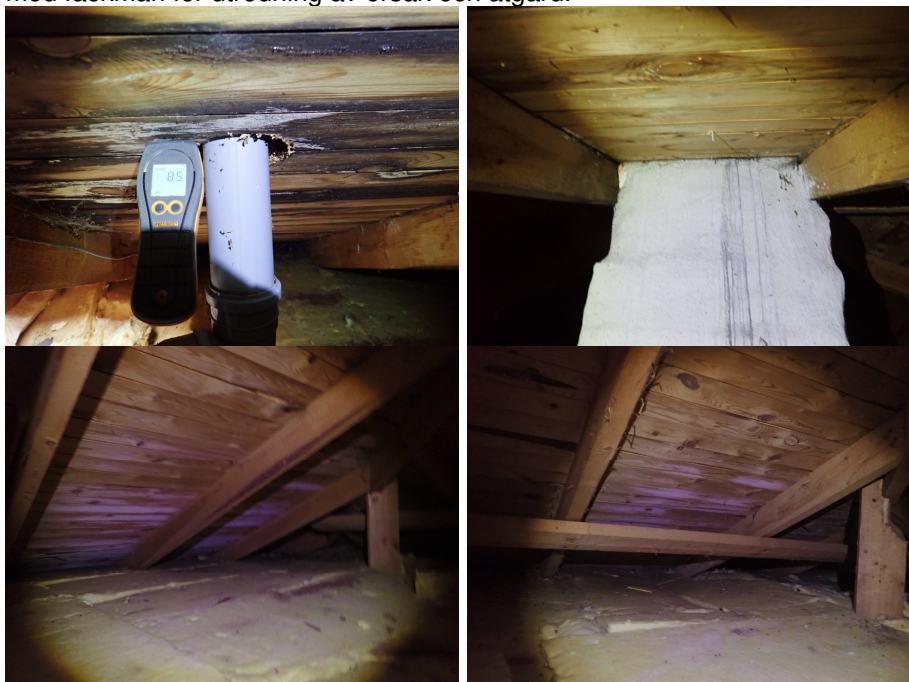
Takfotsventilationen är tilltäppt av tilläggsisolering.
Lättare påväxt/mögel noteras på råspont främst ut mot takfot.
Fuktros noteras under avloppsventilationen, torr vid besiktningen.

Vindens råspont och dess påväxt/mögel ska hållas under uppsikt, en referensyta kan slipas rent för att sedan hållas under bevakning. Om påväxten återkommer i renslipad yta och/eller andra problem noteras ska kontakt tas med fackman för utredning av orsak och åtgärd.
