Uppdragsnummer 22010235
2026-139

ÖVERLÅTELSEBESIKTNING

HOV 4:132

Tallstigen 12 740 46 Östervåla

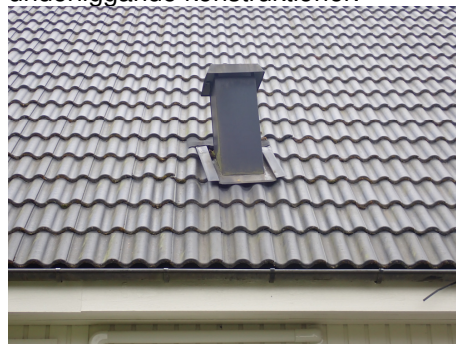
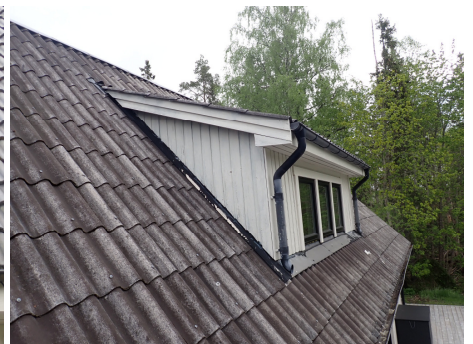
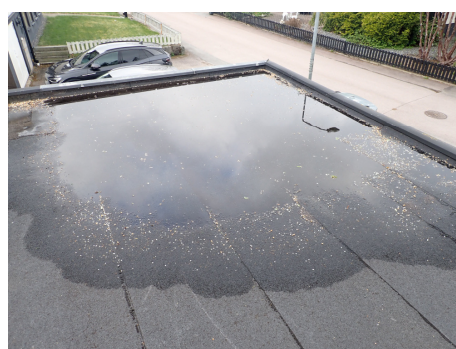
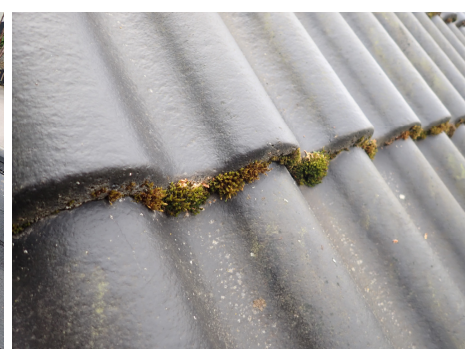
Äldre takbeläggning mot baksidan av Eternitskivor med lösa/rostiga infästningar och spikar.

Äldre takbeläggning på motfallstak ovan lågdal med torrsprickor och glipor. Motfallstak med invändig avvattning är en känd riskkonstruktion.

Svacka noteras på taksarg och på tak (ovan carport).

Taksargsplåt ovan förråd mot innegård är lös.

Med anledning av ovanstående noterade brister/svaga punkter är yttertaken i stort behov av omläggning, beakta att underliggande fukt noteras i garagedel.

Tak mot framsidan är omlagt, underliggande boardskivor klassas som en svag undertakskonstruktion.

Takplåtar är äldre och sitter ej fast/glipar, huv ovan kök är sned.

Begynnande mosspåväxt på betongpannor mot framsidan.

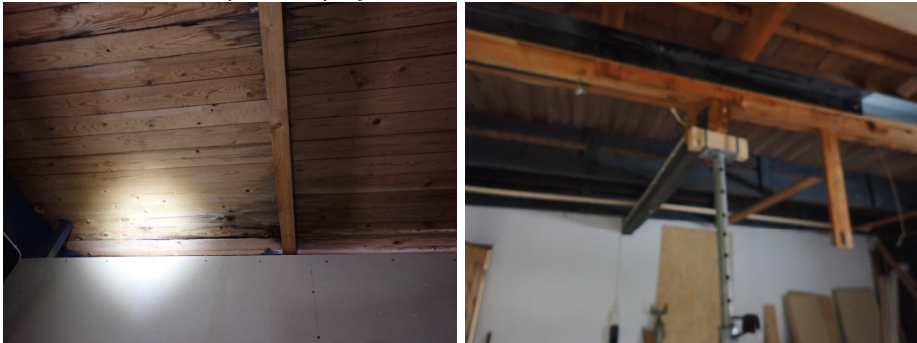
Garage:	Fuktrosor i innertak mot garageportssidan (se kommentarer om yttertak ovan). Bärlina för tak står på stämp/ej fast monterad.

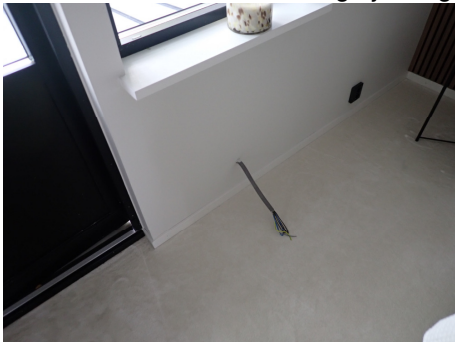
Trapp:	-----
Allrum:	-----
Sovrum 2:	-----
Sovrum 3:	Radiator saknas/el montering ej färdigställd.

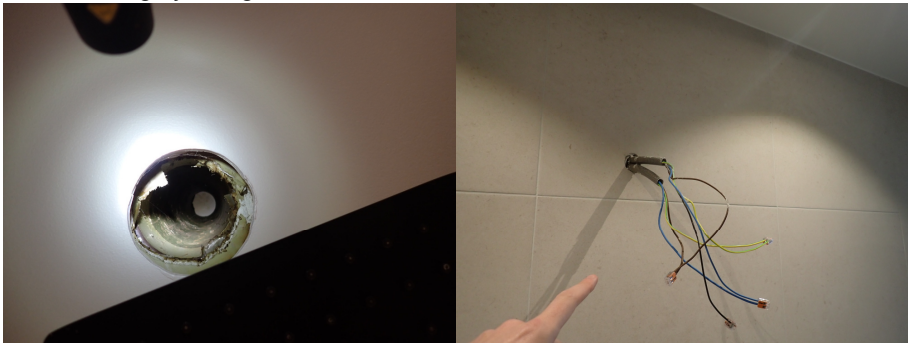
WC/dusch:	Ventilationsdon i tak är ej monterat. El montering ej färdigställd.

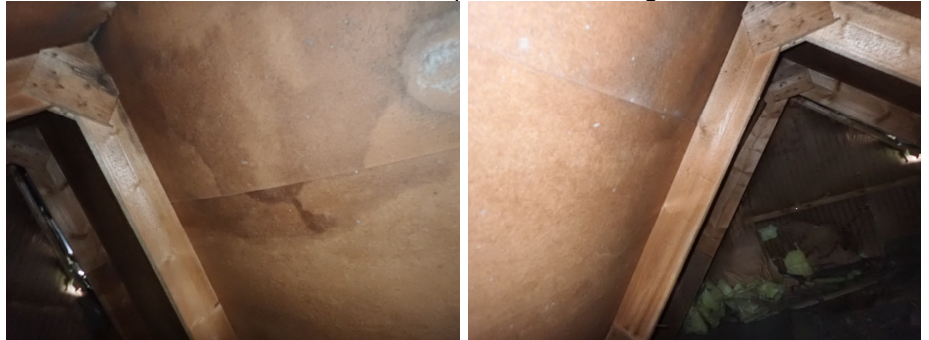
Fuktrosor noteras på boardskivor, bitvis kraftiga.

Inklädda snedtak/vindar under låglutande tak är en känd riskkonstruktion.

Inklädda snedtak/låglutande tak är en riskkonstruktion, om ventilationen mellan innertaket och yttertaget är felaktig och/eller bristfällig finns risk för att den varma luften som stiger upp ifrån inomhusmiljön inte kan ventileras bort, luften kondenserar då och kan ge upphov till fukt, mögel och/eller rötelaterade skador i snedtaken eller på vindarna kring.

Med anledning av ovan noterade punkter samt ålder och konstruktion på yttertaken är taken i stort behov av omläggning, underliggande konstruktioner ska kontrolleras och åtgärdas innan återmontering av nytt tak.
