Uppdragsnummer 22010235  
2026-149

## ÖVERLÅTELSEBESIKTNING

FORSBO 1:88  
Parkvägen 18, 740 47 Harbo

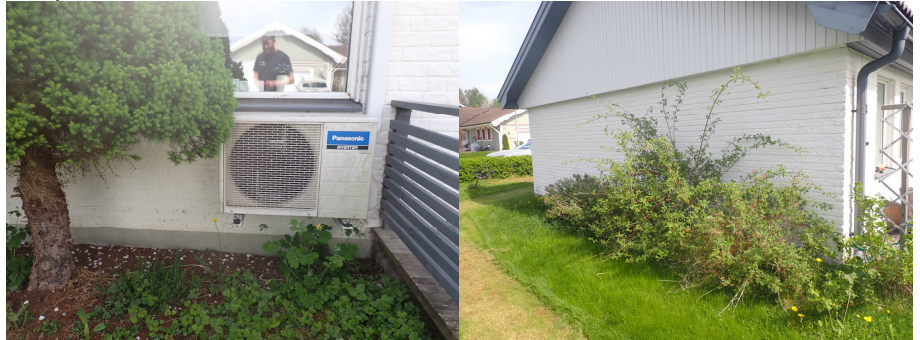
Närliggande planteringar, mot kök och sovrumsgavel.

Närliggande planteringar kan komma att påverka grundkonstruktioner, fasader vind och tak negativt då rötter underminerar grundkonstruktioner (med risk för sättningsskador) och grenar fuktbelastar fasader.

Takkonstruktioner kan även påverkas negativt (nedskräpning av tak, flyttande av takpannor och liknande) samt att planteringar kan täppa till luftspalter vid takfot.

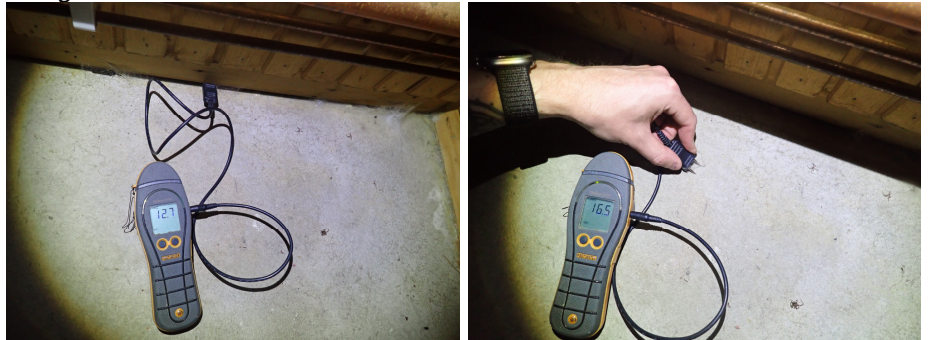
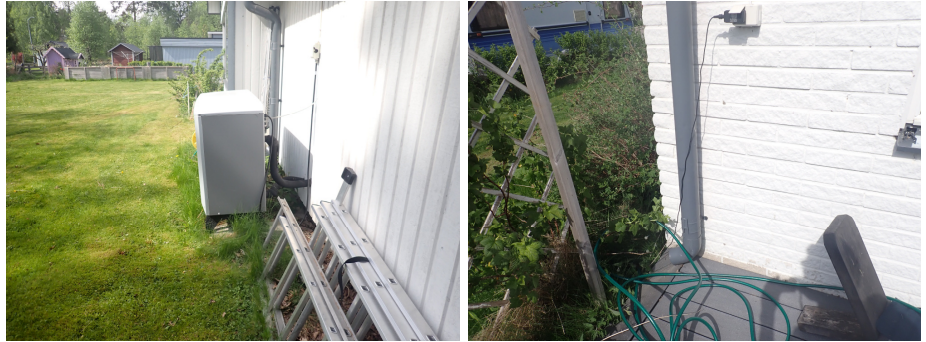
Äldre betongplattor på mark.

Stuprör på gavel utanför sovrum 3 leds ej bort.

Avfrostningsvatten från värmepumpar leds ej bort.

Platta på mark med ovanliggande isolering är en känd riskkonstruktion och kan få/ha fukt, mögel och/eller rötrelaterade skador om brister föreligger i underliggande kapilärbrytande skikt (grusfyllning) dagvatten och/eller dränering. Av åldersskäl ökar risken för att ovanstående kan ha inträffat. Eventuellt inbyggt/nyttjande av tryckimpregnerat virke i konstruktionen kan leda till kraftig avvikande lukt.

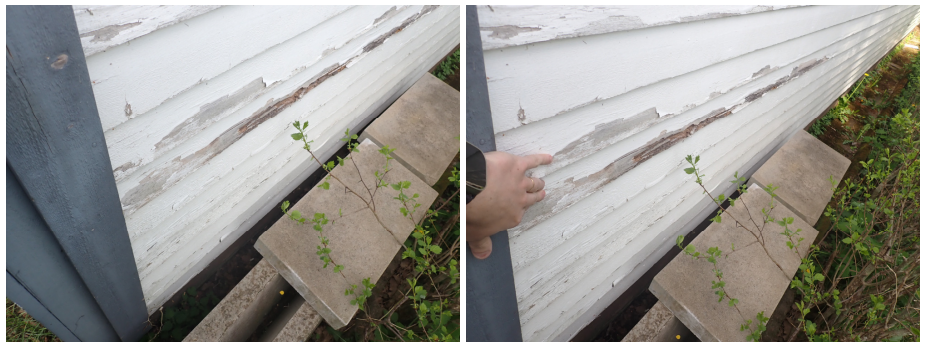
Kraftiga rötskador på fasader på bortre delen mot grannen. Fasadpaneler mot baksidan är urblekta i färgen.

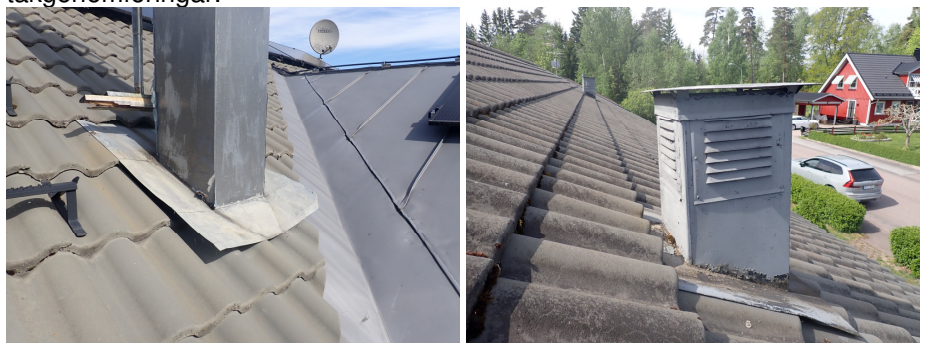
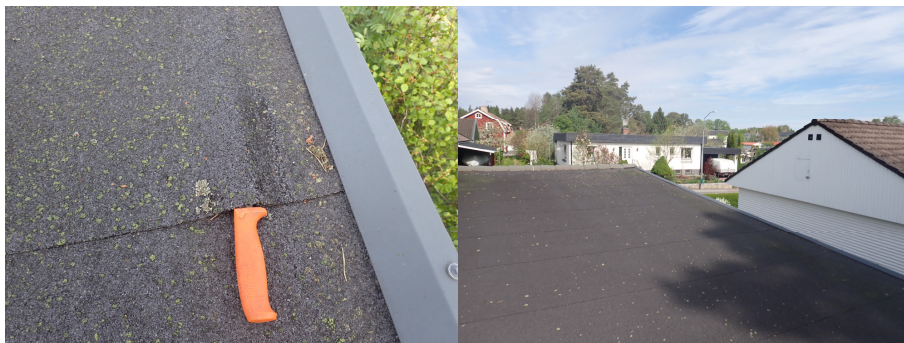
Begynnande mosspåväxt på betongpannor mot entrésidan.

Äldre takplåtar kring takgenomföringar.

Kraftigt skev takplåt för skorsten.

Låglutande tak som ovan låga delen är en känd riskkonstruktion.

Glipa noteras i takpapp ovan garage.

Dåligt tätade/äldre takgenomföringar kan leda till att dagvatten tränger in på vinden vilket i sin tur kan leda till fukt, mögel och/eller rötrelaterade skador på underliggande konstruktioner.

Låglutande tak är en känd riskkonstruktion, risk finns för att fukt, mögel och/eller rötrelaterade skador kan uppstå om brister uppstår i anslutningar/skarvar och/eller runt anslutningen mellan takpapp och takgenomföringar.

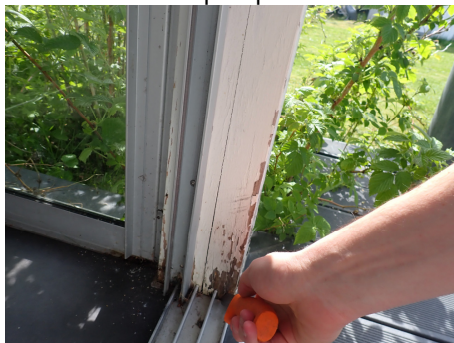
Rötskada lokalt på stolpe för uterum i ändträ.  
Luft/vattenvärmepump lutar utåt.

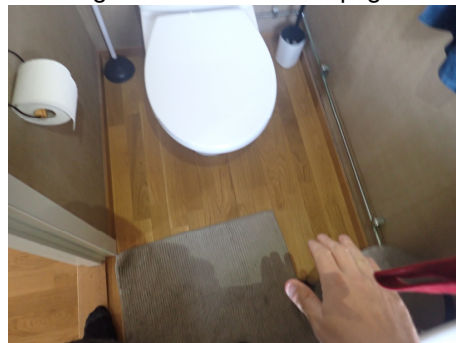
Parkettgolv i WC är ett olämpligt materialval.

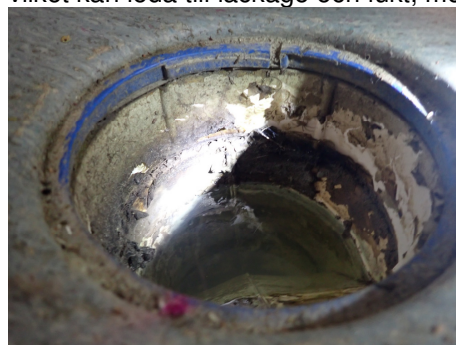
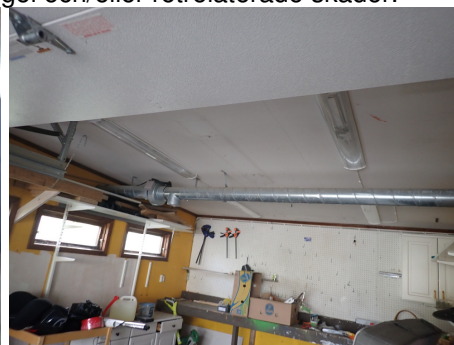
Tätskikt saknas ovan klack för värmepump och tvättmaskin.  
Ventilationsfläkt är ej inkopplad.  
Äldre golvbrunn av plast ej utbytt vid renovering.  
Glipor mellan golvbrunn, klämring och förhöjningsring.

Ej utbytt golvbrunn i samband med våtrumsrenovering kan medföra att tätskikt, klämring och/eller brunnsmanschett ansluter sämre mot golvbrunnen vilket kan leda till läckage och fukt, mögel och/eller rötelaterade skador.

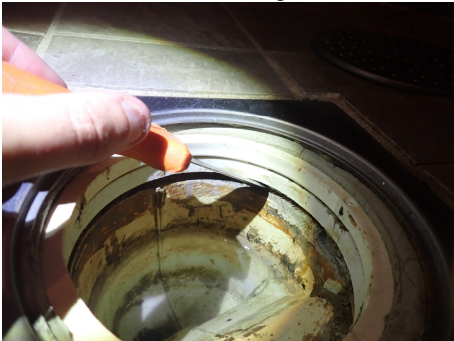
Uterum:	-----
Hall:	-----
Sovrum 1:	-----
Bastu:	-----
Sovrum 2:	-----
Sovrum 3:	-----
Sovrum 4:	-----
WC/dusch:	<p>Äldre golvbrunn av plast ej utbytt vid renoveringen. Glipor mellan golvbrunn, klämring och förhöjningsring.</p> <p>Risikanalyis Ej utbytt golvbrunn i samband med våtrumsrenovering kan medföra att tätskikt, klämring och/eller brunnsmanschett ansluter sämre mot golvbrunnen vilket kan leda till läckage och fukt, mögel och/eller rötelaterade skador.</p>

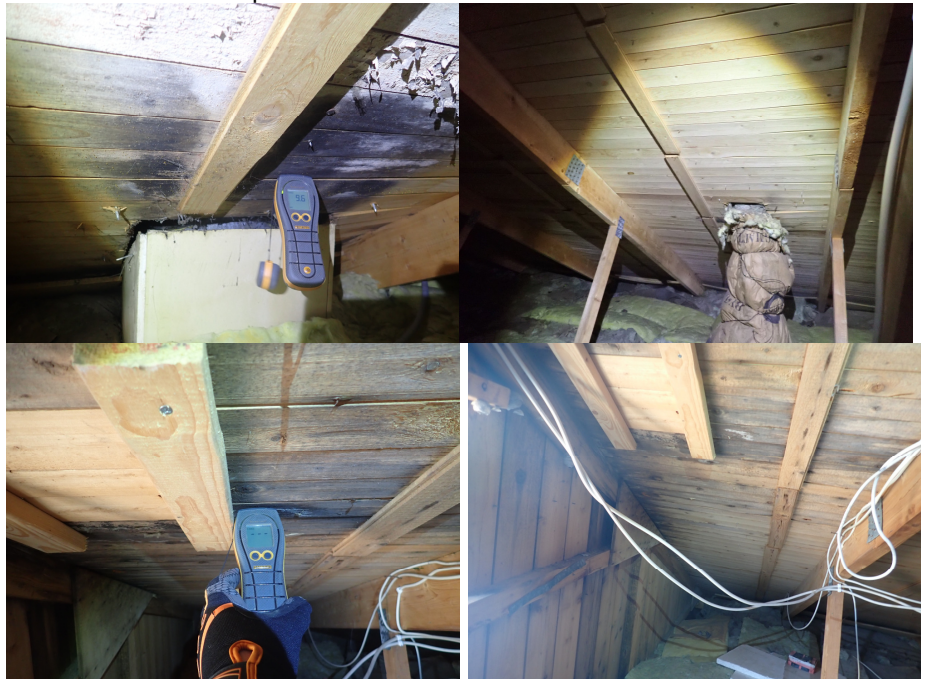
Lättare missfärgningar/påväxt noteras på delar av råsponten.  
Fuktrosor kring takgenomföringar (torra vid besiktningen), se kommentarer om yttertak.  
Vindsbjälklaget har dålig/ojämn isolering.

Vindar under låglutande tak som ovan husets låga delar är en känd riskkonstruktion

Vindskonstruktioner på hus med låglutande takkonstruktion är kända riskkonstruktioner, risk finns för att fuktig och varm luft ifrån inomhus miljön kan stiga upp och kondensera på det kalla vindsutrymmet via otätheter och/eller undermålig frånluftsventilation. Risk finns då för fukt, mögel och/eller rötelaterade skador på vinden.
