Uppdragsnummer 22010235
2026-167

ÖVERLÅTELSEBESIKTNING

ÖSTERVÅLA-MÅRTSBO 1:14
Tärnsjövägen 39, 740 48 Östervåla

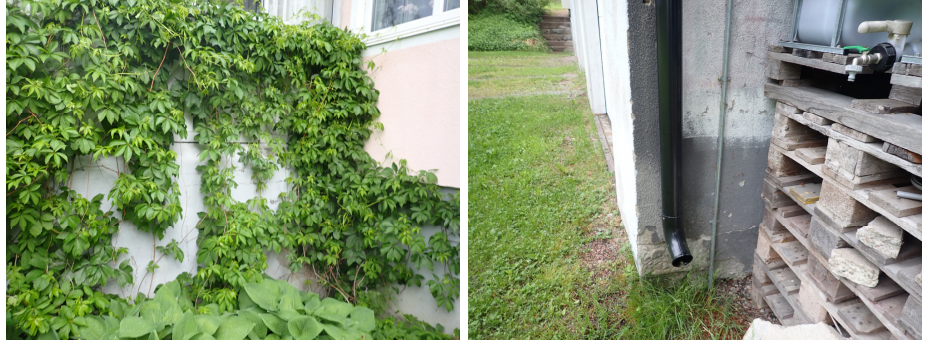
Mark:

Närliggande planteringar mot uterum.
Stuprör leds ej bort.

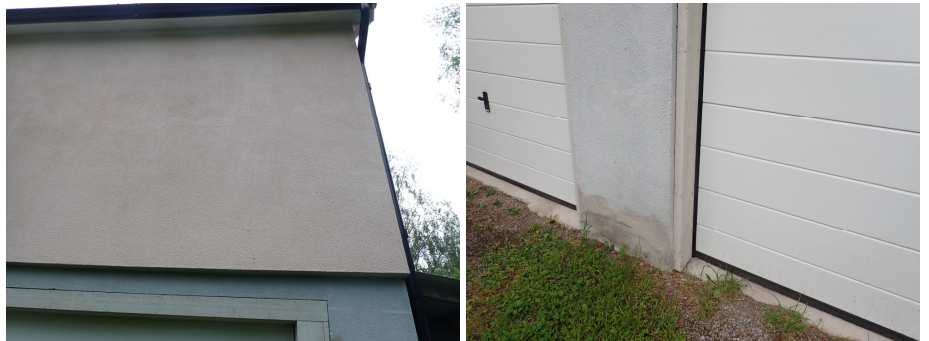
Fasad:

Mindre sprickor noteras i putsfasader ovan garagedelar.
Lagade putssläpp kring garageportar.

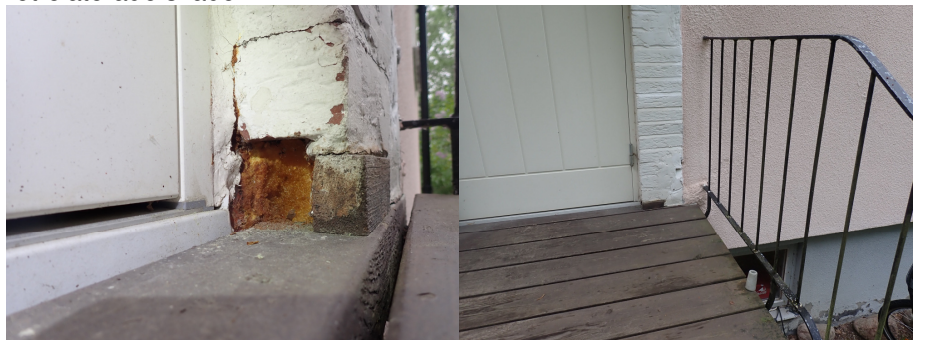
Dörrar:

Otätt in kring sidor för entrédörrens tröskel.

Otätta delar/glipor i fasader och runt dörrar kan leda till att dagvatten tar sig in i bakomliggande konstruktioner och kan då orsaka fukt, mögel och/eller rötrelaterade skador.

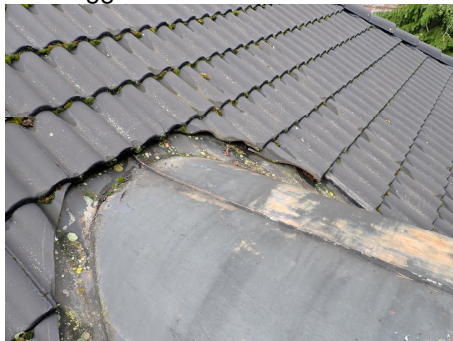
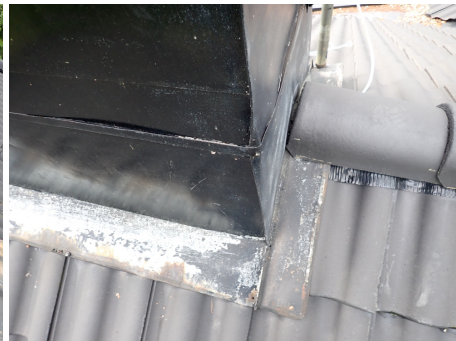
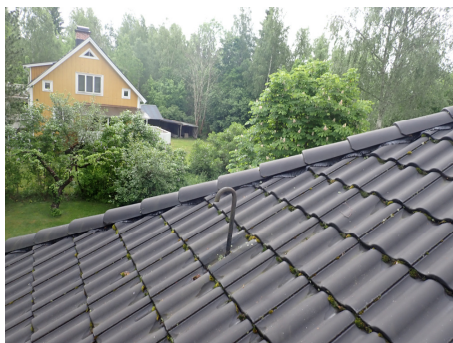
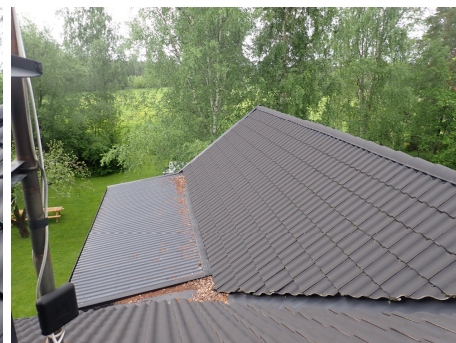
Yttertak:

Äldre takplåt kring takfönster och kring skorsten samt expansionsledning med rostangrepp.

Mosspåväxt på betongpannor mot skuggsidor.

Äldre takplåtar med rostangrepp kan leda till att dagvatten tränger in på vinden vilket i sin tur kan leda till fukt, mögel och/eller rötelaterade skador på underliggande konstruktioner.

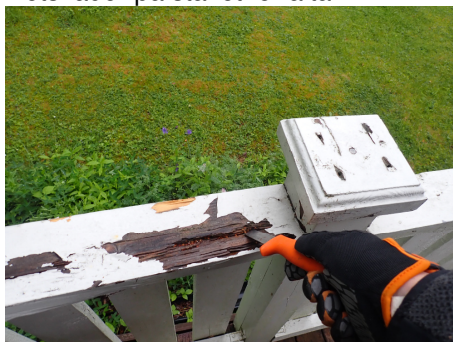
**Övrigt:**

Rötskador på staket för altan.

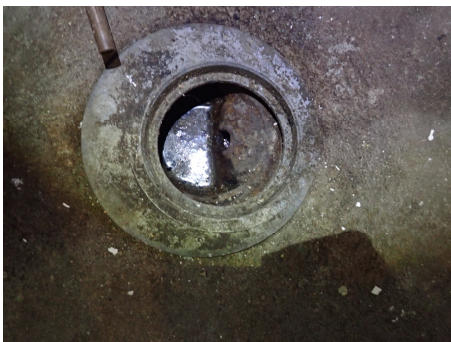
Pannrum:

Formellt tätskikt saknas (omgivet av betongkonstruktioner).
Äldre golvbrunn av gjutjärn med rostangrepp.

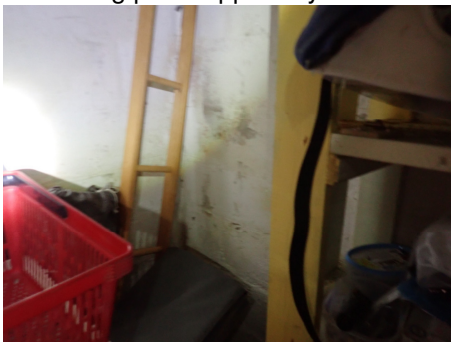
Förråd:

Fuktutslag/putssläpp mot ytterhörn.

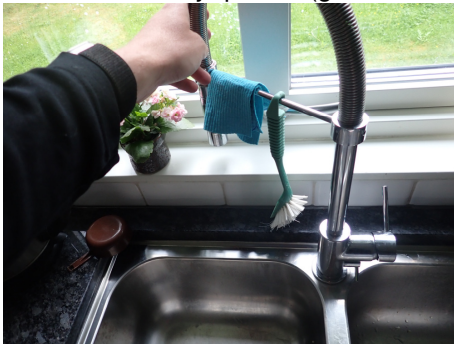
Entré/Hall:	-----
Kök/matplats:	Kökskranen är ej spärrad (går att vrida utanför diskhon).

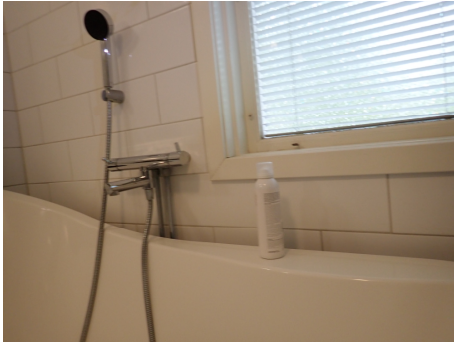
Vardagsrum:	-----
Uterum:	-----
Sovrum 1:	-----
Sovrum 2:	-----
Sovrum 3:	-----
WC/dusch/tvättstuga:	Fönster i våtzon 1, placerat vid badkar.

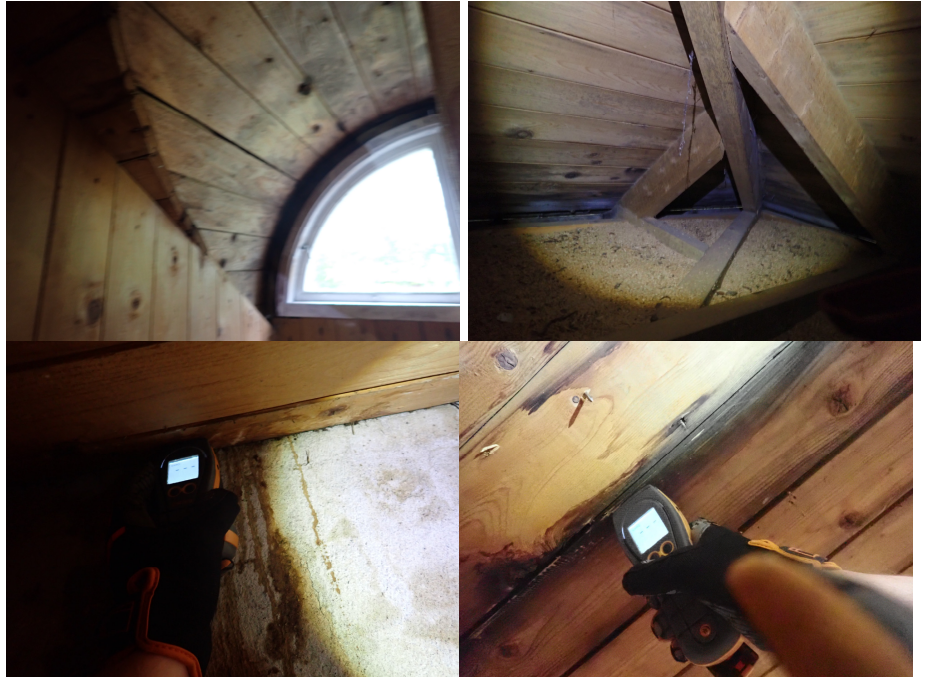
Vind

En del svärtingar noteras ut mot takfot.
Fuktrosor kring skorsten, torra vid besiktningen.
