Uppdragsnummer 22010235
2026-153

Utlåtande över

ÖVERLÅTELSEBESIKTNING

HEBY ÖSTERVÅLA-ÅBY 11:3
Grenadjärgatan 6, 740 46 ÖSTERVÅLA

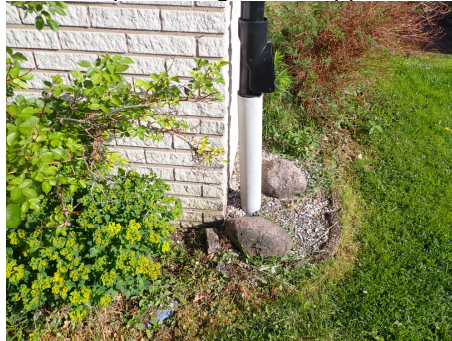
Mark:

Närliggande planteringar mot garagedelen.
Marken ansluter högt in mot garagetsgrundläggning.

Närliggande planteringar kan komma att påverka grundkonstruktioner, fasader vind och tak negativt då rötter underminerar grundkonstruktioner (med risk för sättningsskador) och grenar fuktbelastar fasader. Samt att planteringar kan täppa till luftspalter vid takfot.

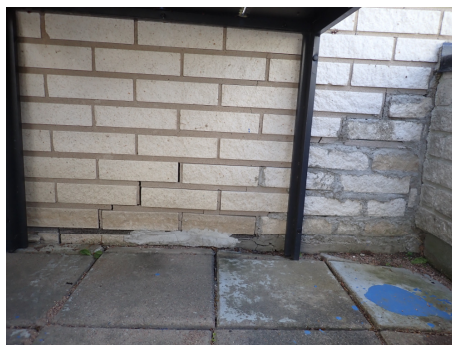
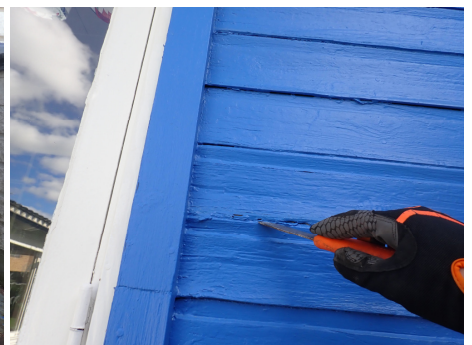
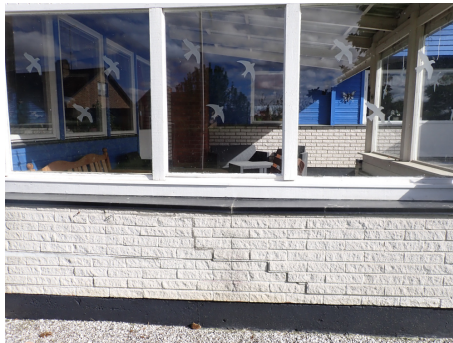
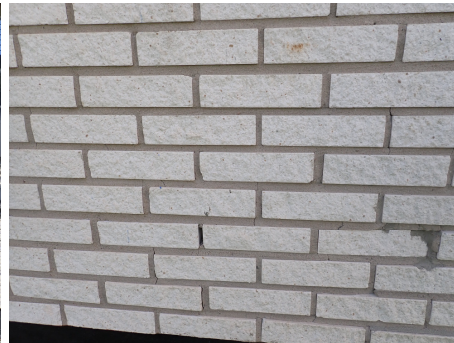
Fasad:

Fasadpaneler är torrspruckna bakom färgen.

Sprickor noteras i kalksandstens fasad mot garage, uterum och utanför matplats.

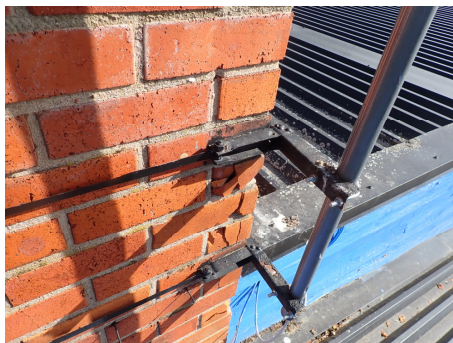
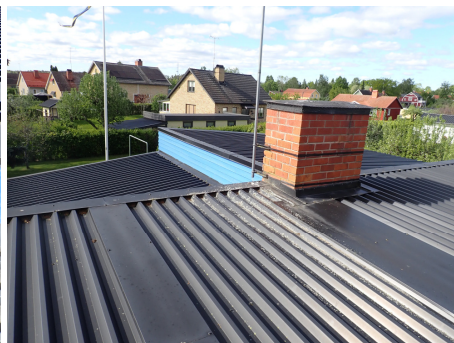
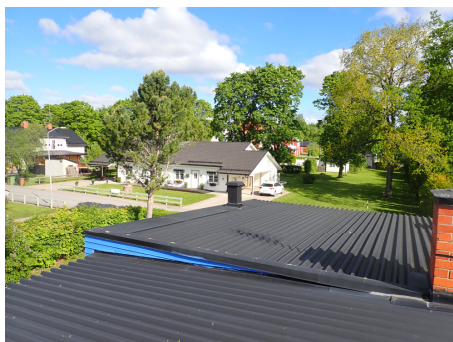
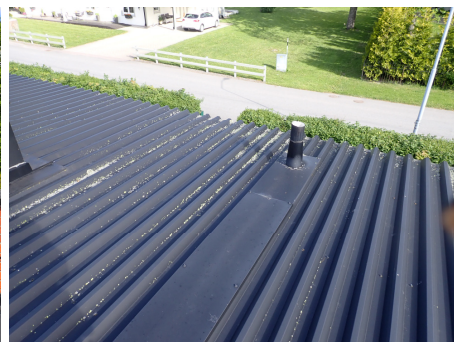
Yttertak:

Frostsprängning i tegel noteras på skorsten.

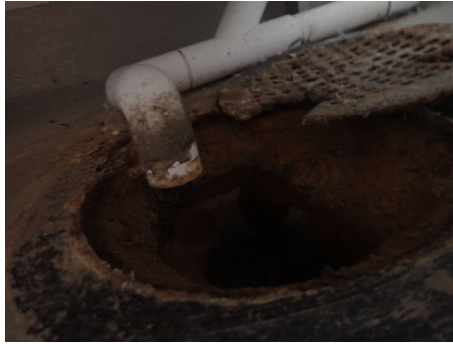
Tvättstuga:

Formellt tätskikt saknas (omgivet av betongkonstruktioner).

Äldre golvbrunn av gjutjärn med rostangrepp.

Självdraagsventilation i våtrum.

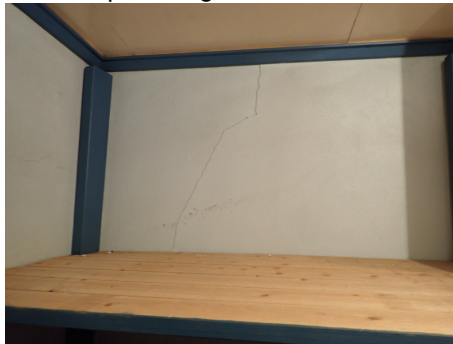
Matkällare:

Mindre spricka i grundmur.

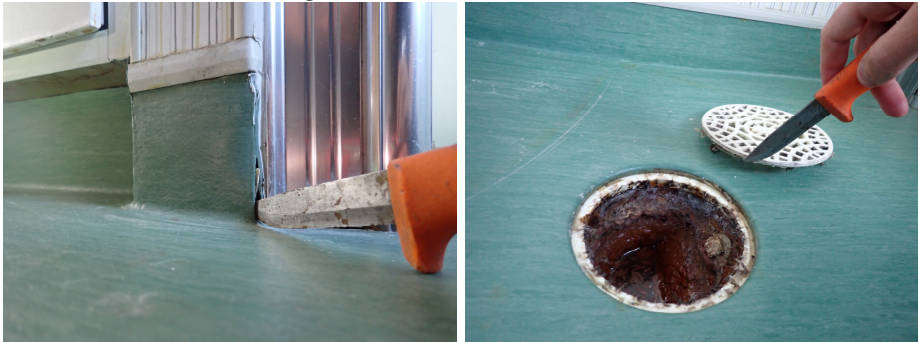
Entré/Hall:	-----
WC/dusch:	<p>Äldre kraftigt åldersmässigt avskrivet tätskikt med glipor. Självdagsventilation i våtrum. Äldre golvbrunn av gjutjärn med rostangrepp. Klämringen i golvbrunnen är lös, mattsläpp i duschdelen. Rör genomföringar i golvtätskikt. Med anledning av ovanstående noterade brister/svaga punkter är våtrummet i stort behov av renovering.</p>

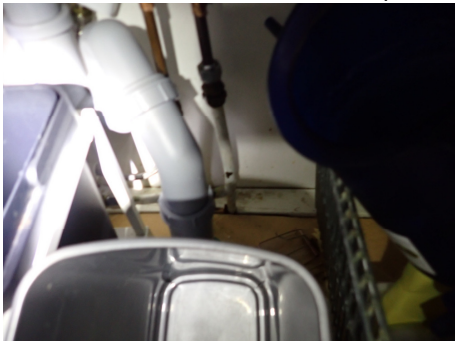
Rum:	-----
Sovrum 1:	-----
Sovrum 2:	-----
Sovrum 3:	-----
Kök/matplats:	<p>Tät botten saknas i diskbänkskåpet.</p>
