2026-08-06

Uppdragsnummer 22010235  
2026-198

## ÖVERLÅTELSEBESIKTNING

HEBY SÖRÅSBO 2:49  
Söråsbo 114, 740 44 Tärnsjö

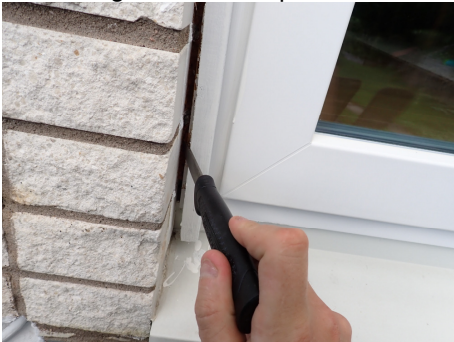
| <b>Dörrar:</b> | <p>Otätt kring karm och fotplåt för altandörr på gavel, trappa saknas under.</p> |

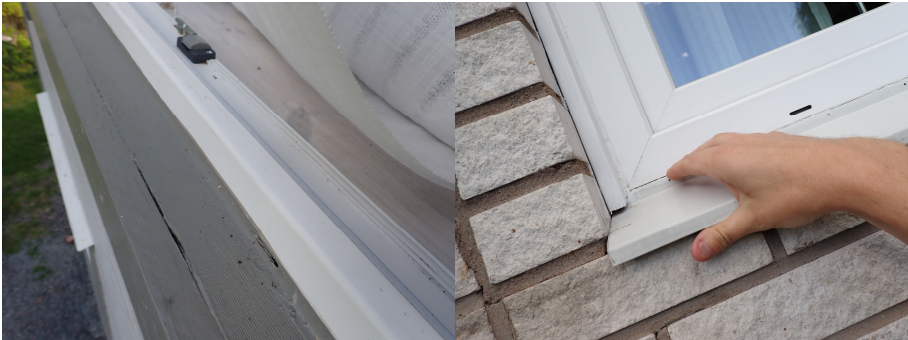
| <b>Fönster:</b> | <p>Fönsterbleck saknas på en del fönster.<br/>Fönsterbleck på gavel mot vardagsrum är dåligt fastsatta och saknar uppvik på kortsidor.</p> <p>Riskanalys<br/>Otäta delar/glipor runt fönster/dörrar kan leda till att dagvatten tar sig in i bakomliggande konstruktioner och kan då orsaka fukt, mögel och/eller rötrelaterade skador.</p> |

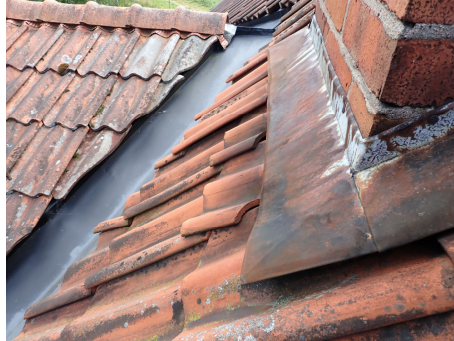
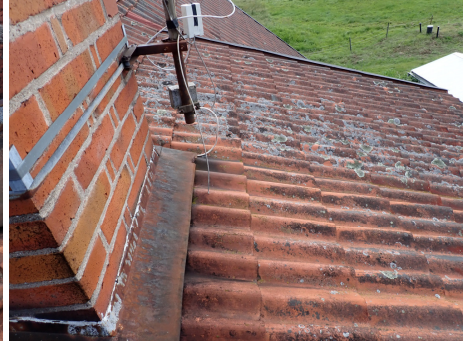
Äldre takplåt med rostangrepp kring skorstenen.

Nockband saknas under nockpannor för huvudhuset.

Äldre takplåtar med rostangrepp kan leda till att dagvatten tränger in på vinden vilket i sin tur kan leda till fukt, mögel och/eller rötelaterade skador på underliggande konstruktioner.

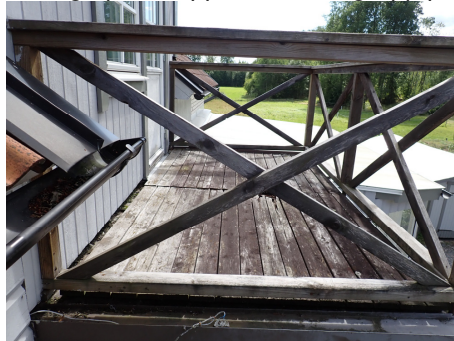
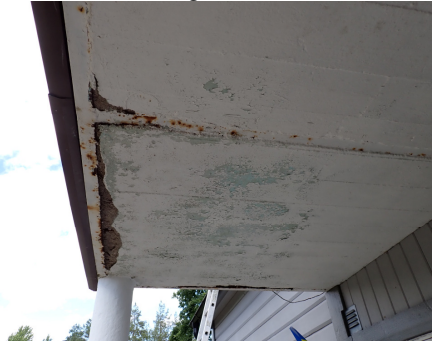
Staket är ej korrekt fallskyddade/krypsäkrade.

Balkongtrall är rutten.

Kraftiga putssläpp och rostangrepp på undersida balkong.

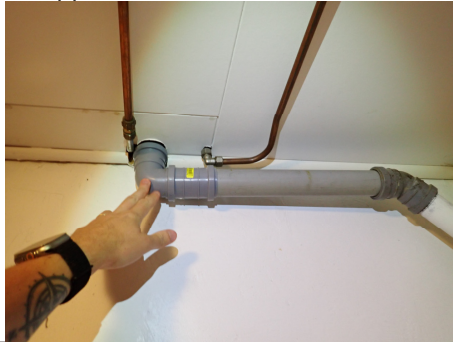
Avlopp och vattenrör från lilla WC är dåligt klamrade.

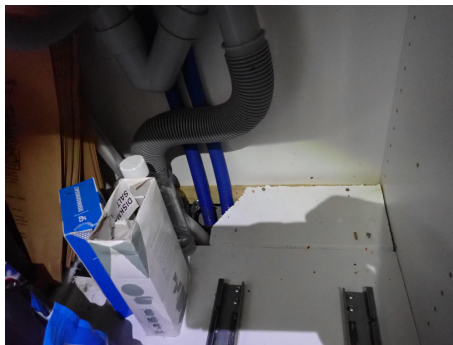
Tät botten saknas i diskbänksskåpet.

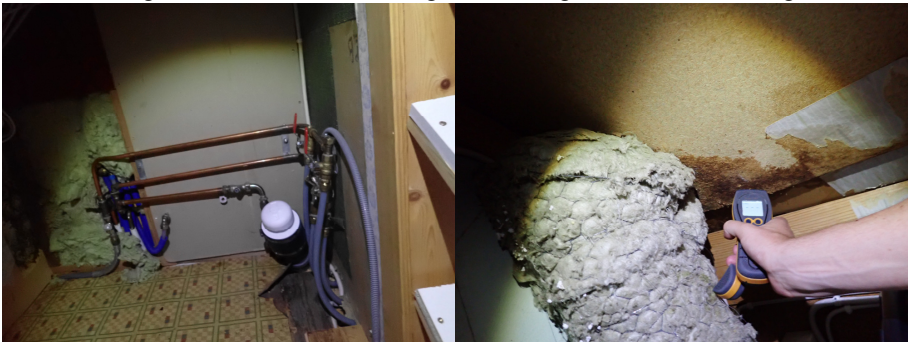
| Klädkammare: | <p>Fördelarcentraler är placerade i klädkammare utan fuktskydd/fuktlarm. Fuktros kring köksventilationens takgenomföring, torr vid besiktningen.</p> |

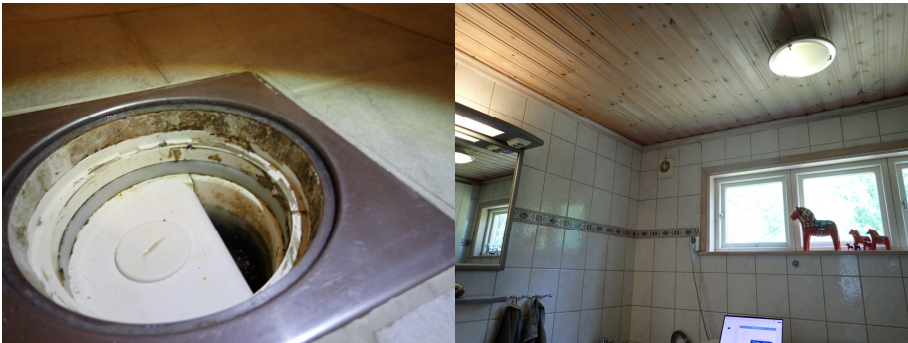
| WC/dusch/tvättstuga: | <p>Äldre tätskikt (över 20 år). Ventilationsfläkt är placerad långt från duschdelen.</p> <p><b>Riskanalys</b><br/>Äldre tät/ytskikt har nedsatt funktion vilket innebär att ytskiktet/tätskiktet inte längre kan garanteras vara vattentätt och risk finns för att vatten tränger igenom ytskiktet/tätskiktet med risk för fukt mögel och/eller rötelaterade skador.</p> |

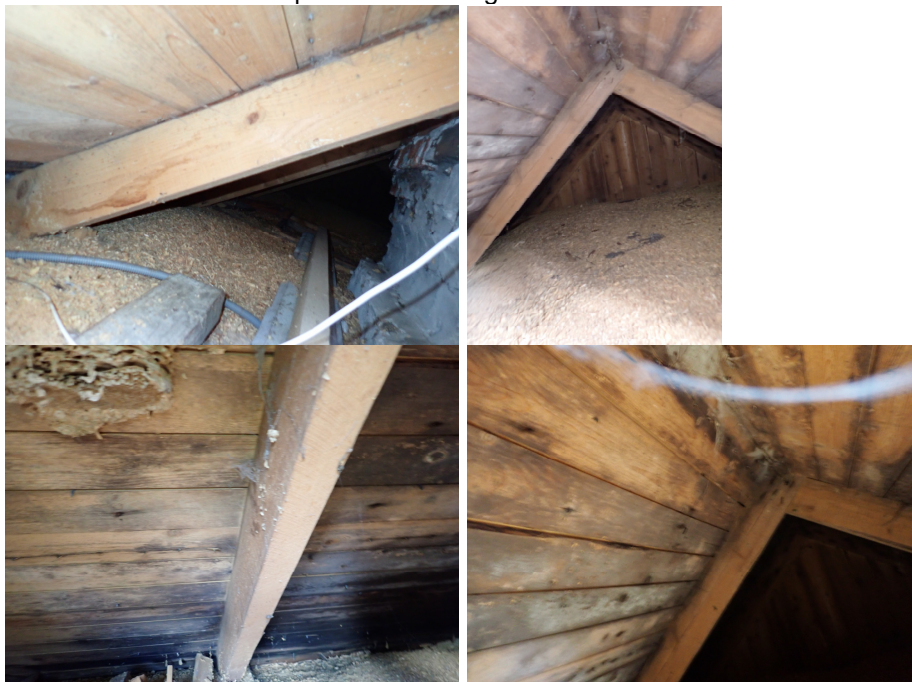
Nockvind är besiktigad från taklucka och ca 1,5 meter runt om.  
En del missfärgningar noteras på råsponten.

Inklädda snedtak är en känd riskkonstruktion.

Inklädda snedtak är en riskkonstruktion, om ventilationen mellan innertaket och yttertaket är felaktig och/eller bristfällig finns risk för att den varma luften som stiger upp ifrån inomhusmiljön inte kan ventileras bort, luften kondenserar då och kan ge upphov till fukt, mögel och/eller rötrelaterade skador i snedtaken eller på vindarna kring.
