Uppdragsnummer 22010235  
2026-186

## ÖVERLÅTELSEBESIKTNING

HEBY NORA-HOLM 3:7  
Nora-Holm 203, 740 45 Tärnsjö

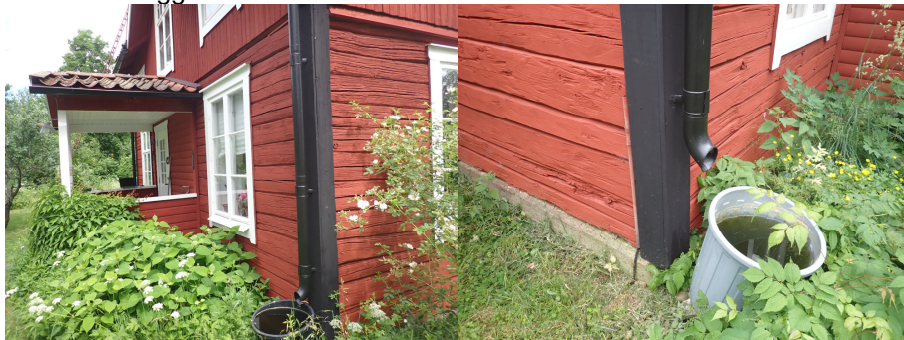
Närliggande växlighet invid hus/fasad.  
Stuprör/takavvattning leds ej bort.

Dagvatten som inte leds bort från husgrunden ökar fuktbelastningen på grundkonstruktioner vilket kan leda till fukt, mögel och eller rötelaterade skador i närliggande konstruktioner.

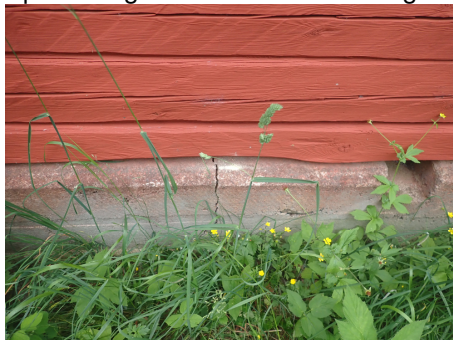
Sprickor i grundmur utanför vardagsrum.

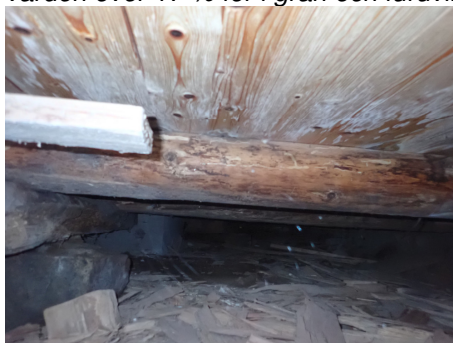
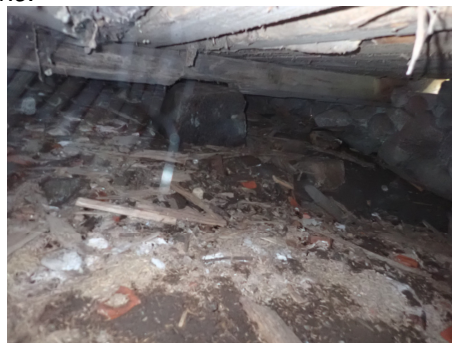
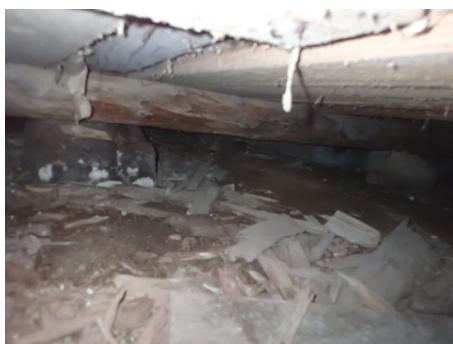
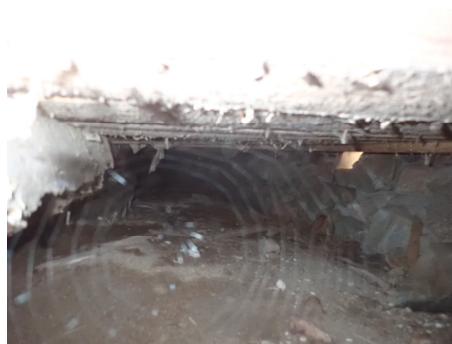
Torpargrund är en känd riskkonstruktion.

Torpargrunden saknar lucka för besiktning men är lokalt besiktigad in via 4st grundmursventiler.

Missfärgningar/påväxt noteras på trossbotten under entré/hall.

Byggspill noteras på mark.

Marken i grunden är synbart fuktigare under del mot gavel för infart.

*Vid fuktkvotsmätning noterades värden över rekommenderat gränsvärde, de förhöjda värdena kan bero på väder/temperatur vid besiktningen men vidare utredning krävs.*

Om besiktning av husets grundläggning ska kunna utföras måste luckor till grunden tas upp, eventuella fel som hittas ska utredas och åtgärdas av fackma

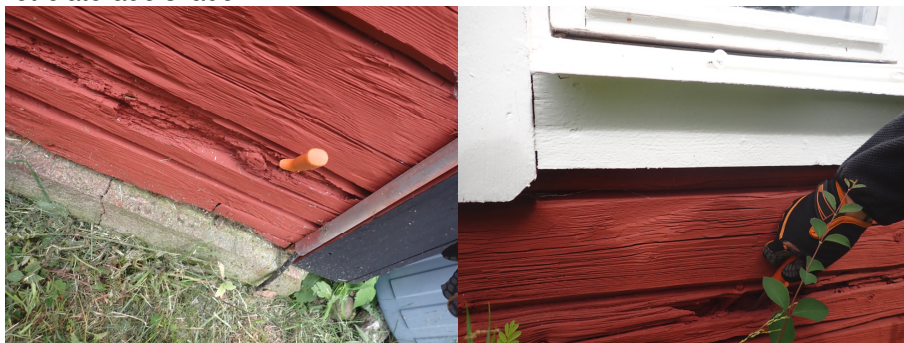
Timmerfasaden har insektsangrepp, främst på gavelhörn utanför trappdel. Timmerfasaden har generellt torrsprickor. Kraftiga torrsprickor och otäta delar i timmerfasad på gavelsida mot parkering. Rötskada på timmerfasad på gavelhörn utanför kök, invid stuprör.

Otäta delar/glipor och skador i fasader kan leda till att dagvatten tar sig in i bakomliggande konstruktioner och kan då orsaka fukt, mögel och/eller rötrelaterade skador.

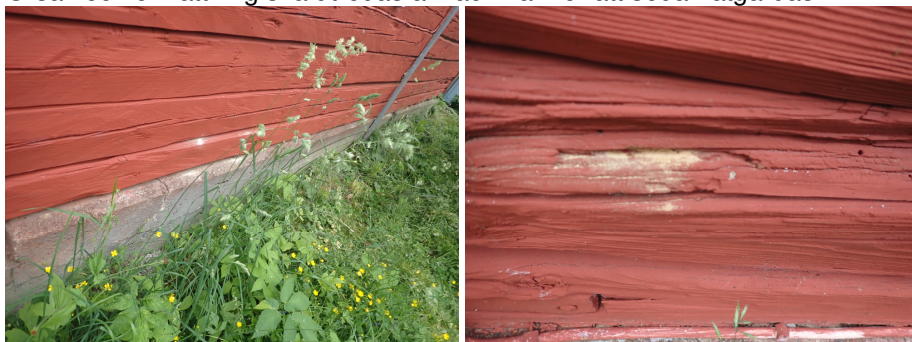
Borrdamm från skadedjur noteras i timmerstockar och på grundmur under. (Utredning har skett av försäkringsbolag efter besiktningen och bedöms av dem vara relaterat till normal förekomst av solitärbin, enligt säljarens upplysningar till BM)

Orsak och omfattning ska utredas av fackman för att sedan åtgärdas.

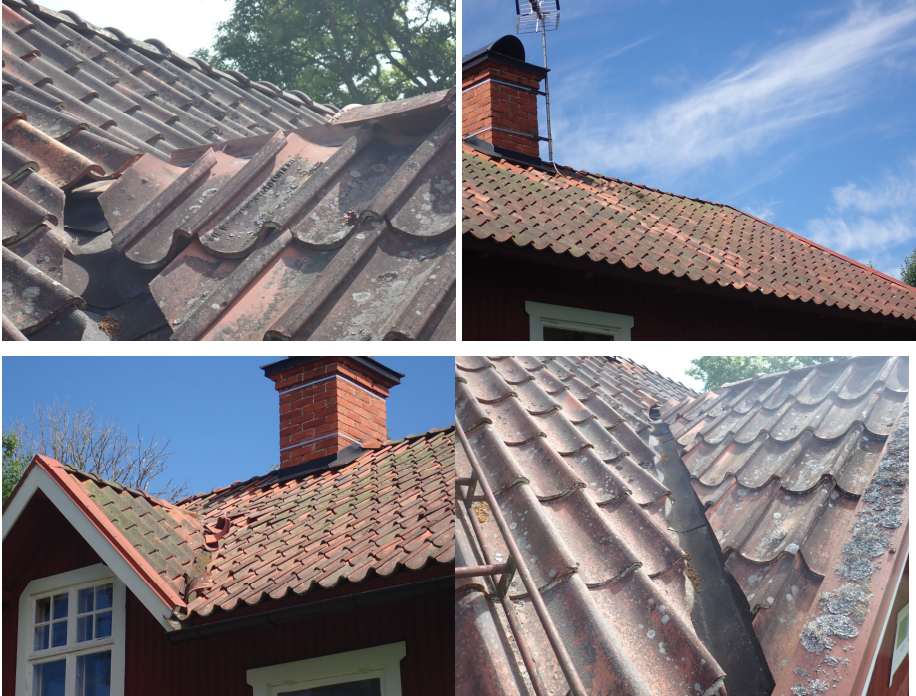
| <b>Yttertak:</b> | <p>Taket är av säkerhetsskäl endast besiktigad begränsat från markstege vid takfot samt i anslutning till takstegen.</p> <p>Hängränna saknas mot baksidan.<br/>Nockpannor/takpannor kring vinkel för takkupa har åkt ner/ligger otätt.<br/>(takpannorna är enligt säljarens uppgift återmonterade efter besiktningen)</p> <p>Äldre takplåt med rostangrepp i vinkel för takkupa, uppvik på kanter saknas.</p> <p>Riskanalys<br/>Äldre takplåtar med rostangrepp kan leda till att dagvatten tränger in på vinden vilket i sin tur kan leda till fukt, mögel och/eller rötrelaterade skador på underliggande konstruktioner.</p> <p>Otätta delar/snedvridna takpannor ökar fuktbelastningen på underliggande takpapp och minskar därmed livslängden på takpappen samt ökar risken för läckage ner vilket kan leda till fukt, mögel och/eller rötrelaterade skador.</p> |

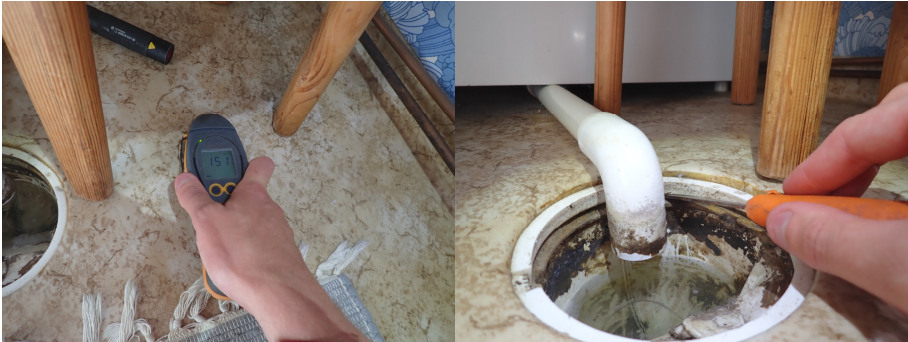
| Duschkabin: | <p>Äldre åldersmässigt avskrivet tätskikt.<br/> Äldre golvbrunn av plast, glipa mellan golvbrunn och plastmatta.<br/> Självdagsventilation/ventilation saknas i våtrum.<br/> Med anledning av ålder och noterade punkter är våtrummet i behov av renovering.</p> <p><i>Vid fuktindikering på golv och väggar noterades inga avvikande värden.</i></p> |

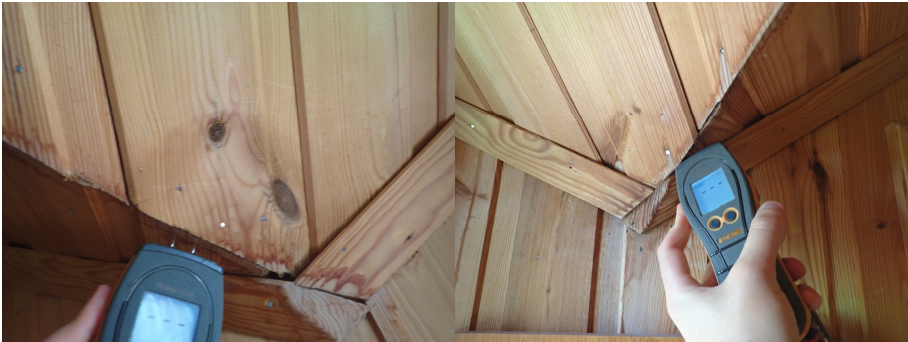
| Allrum: | <p>Fuktrosor i takvinkel, torra vid besiktningen, se kommentarer om yttertaket.</p> |

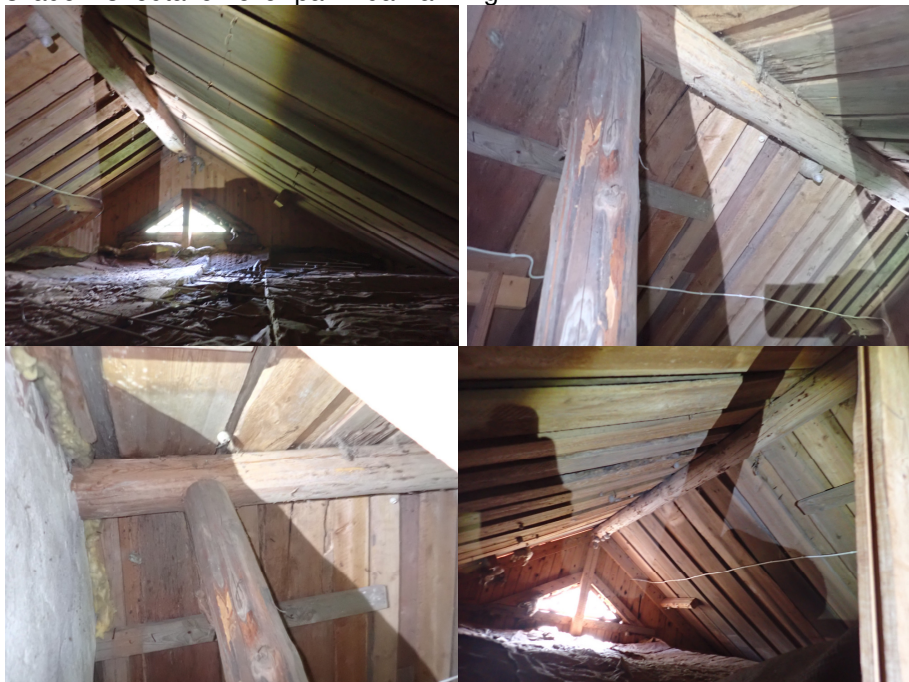
Nockvind är besiktigad från vindslucka.

Inklädda snedtak är en känd riskkonstruktion.

Inklädda snedtak är en riskkonstruktion, om ventilationen mellan innertaket och yttertaket är felaktig och/eller bristfällig finns risk för att den varma luften som stiger upp ifrån inomhusmiljön inte kan ventileras bort, luften kondenserar då och kan ge upphov till fukt, mögel och/eller rötelaterade skador i snedtaken eller på vindarna kring.
