# Överlåtelsebesiktning

## Standard

Kvarsta 1:17

V-ÖBS-2026-270

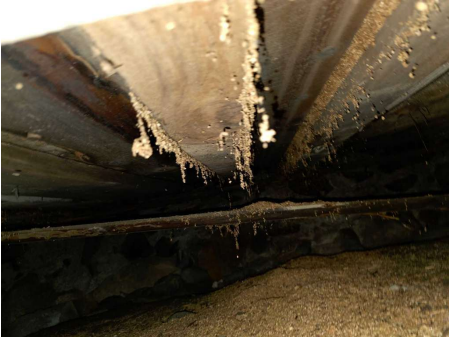
En mindre del av grundläggningen utgörs av en torpargrund, som är en erkänt fukt känslig konstruktion. Under sovrummet på entréplan noterades att några blindbottenbrädor och lite isolering fallit ner till marken, varför detta är något jag rekommenderat man bör undersöka vidare.

| <p><b>Torpargrund:</b></p> | <p>Blindbottenbrädor och isolering har lokalt fallit ner, och mindre rötskador noteras i grunden under utrymme: Invändigt / Entréplan / Sovrum.</p> <p><b>Fortsatt undersökning</b></p> <p>För att fastställa orsaken till och omfattningen av ovanstående noteringar rekommenderas att en fortsatt undersökning genomförs.</p> |

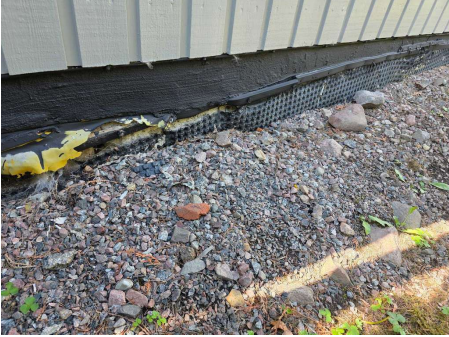
| <p><b>Grundmur/Sockel:</b></p> | <p>Platonmatta bitvis synlig ovan mark, mattan har lokalt släppt från slutlisten. Slutlisten bör förankras i mattan och utvändig marknivå höjas för att täcka det utvändiga fuktskyddet.</p> |

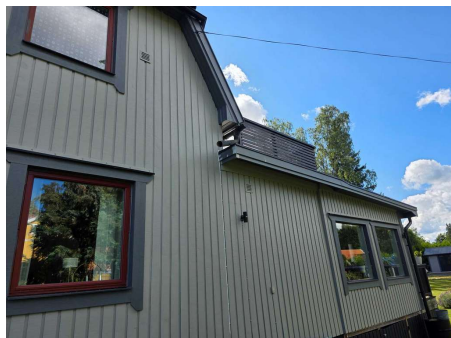
**Hängrännor / Stuprör:**

Stuprör ovan tillbyggnad avslutas högt upp vid husliv.

När stuprören avslutas högt och i anslutning till huslivet finns risk att dagvatten från stuprören skvätter upp på grundmur och fasad när det landar på marken, vilket kan medföra en ökad fuktbelastning på grundmur/fasad med fuktskador som möjlig följd.

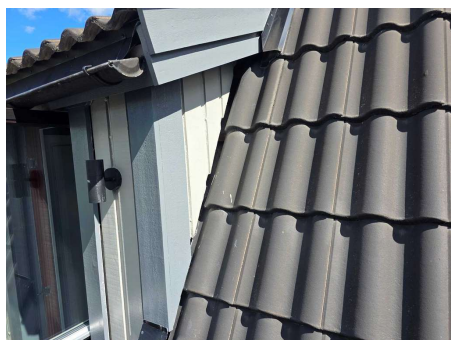
**Tak:**

Avledningsplåtar saknas i anslutning till takkupa för balkongdörr.

Ovanstående notering ökar risken för vatteninträngning under takpannorna, med fuktskador i den underliggande konstruktionen som möjlig följd.

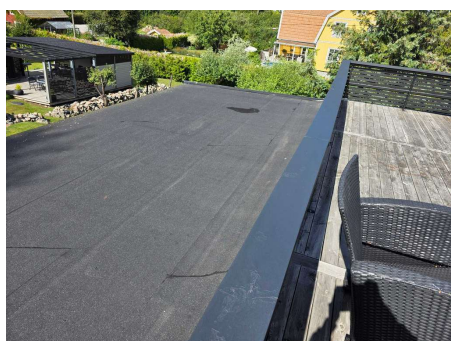
**Tak tillbyggnad:**

Åtkomlig del kontrollerade utan noteringar.

Taktäckning under balkongtrall ej åtkomlig för besiktning.

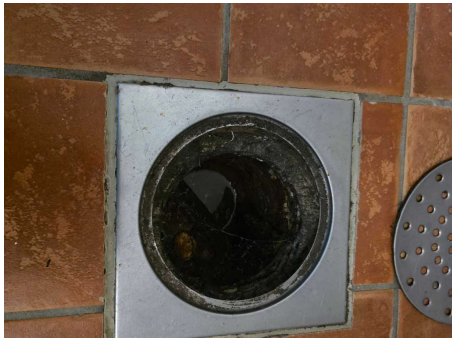
Dusch/WC på entréplan börjar bli till åren och det finns en gammal gjutjärnsgolvbrunn kvar i utrymmet, vilket ökar risken för fuktrelaterade skador.

| <b>Dusch/WC:</b> | <p>Golvbrunn av gjutjärn är rostangripen.<br/>Golvbrunn och förhöjningsring av olika fabrikat.</p> <p><b>Risakanalys</b></p> <p>Då golvbrunn och förhöjningsring är av olika fabrikat, samt då golvbrunnen är rostig, medför detta en ökad risk för vatteninträngning och fuktrelaterade skador i underliggande konstruktioner.</p> <p>Fuktindikering utan anmärkning.<br/>När ytskikten består av kakel/klinker tränger alltid en viss mängd fukt in bakom ytskiktet via fogarna, detta är förväntat och innebär inte att det underliggande tätskiktet är bristfälligt eller ur funktion.</p> |

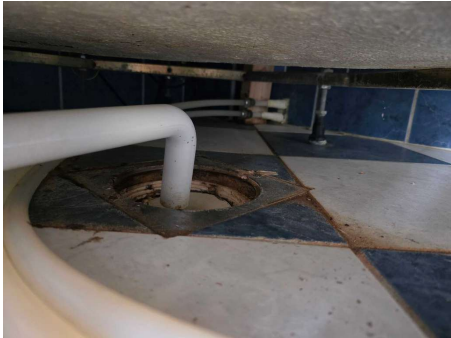
I badrummet på det övre planet finns rör genomföringar i golv och väggar. Så länge badkaret används och stopp i golvbrunnen förhindras bedömer jag utrymmet som funktionellt.

| <b>Badrum:</b> | <p>Rör genomföringar noteras i golv.<br/>Otäta rör genomföringar förekommer i vägg under badkar.</p> <p><b>Risikanalyt</b></p> <p>Rör genomföringar som bryter utrymmets tätskikt medför en ökad risk för vatteninträngning i omkringliggande konstruktioner, med fuktrelaterade skador som följd.</p> <p>Fuktindikering utan anmärkning.<br/>När ytskikten består av kakel/klinker tränger alltid en viss mängd fukt in bakom ytskiktet via fogarna, detta är förväntat och innebär inte att det underliggande tätskiktet är bristfälligt eller ur funktion.</p> |
