Uppdragsnummer 22010235  
2026-219

## ÖVERLÅTELSEBESIKTNING

SANDVIKEN KLAPPSTA 3:6  
Dal-Johans väg 3, 811 97 Gysinge

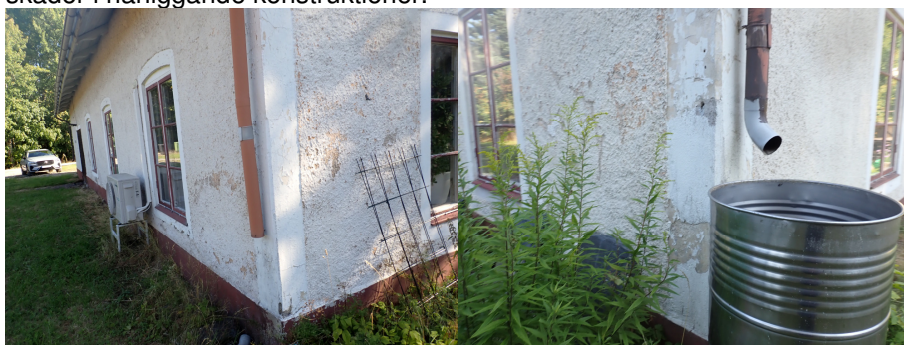
Stuprör leds ej bort från husets grundläggning.  
Avfrostningsvatten från luft/luftvärmepumpar leds ej bort från husets grundläggning.

Dagvatten som inte leds bort från husgrunden ökar fuktbelastningen på grundkonstruktioner vilket kan leda till fukt, mögel och eller rötrelaterade skador i närliggande konstruktioner.

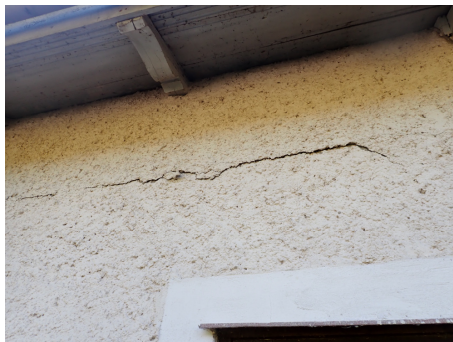
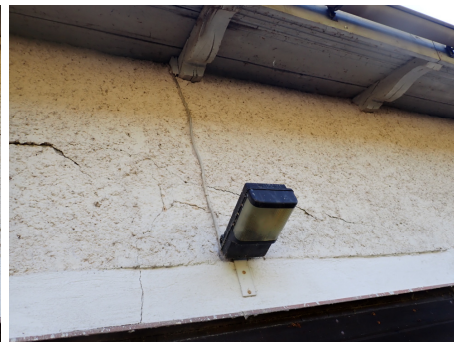
Spricka i fasadputs ovan garageport i brytning mellan stenstomme och timmerstomme.

Sprickan i fasadstommen ska hållas under uppsikt om förändringar sker eller nya sprickor uppkommer ska kontakt tas med fackman för utredning och åtgärd.

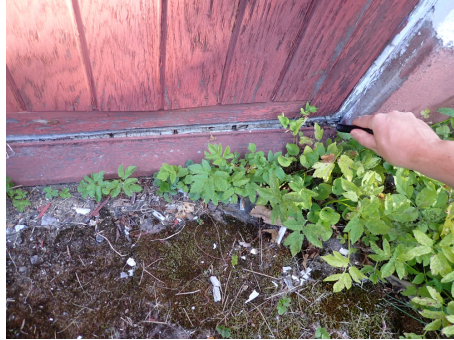
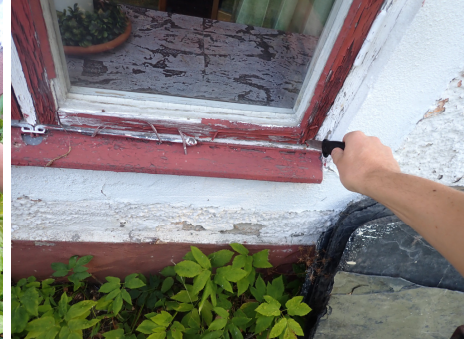
Otätt in under altandörrens tröskel.

Kraftiga färg/kittsläpp och torrsprickor på fönster och dörrar.

Otäta delar/glipor runt dörrar kan leda till att dagvatten tar sig in i bakomliggande konstruktioner och kan då orsaka fukt, mögel och/eller rötelaterade skador.

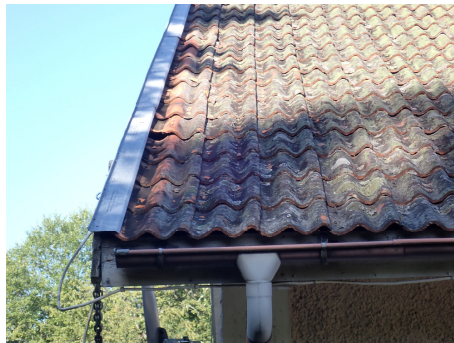
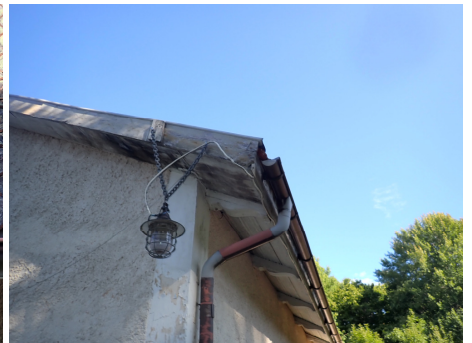
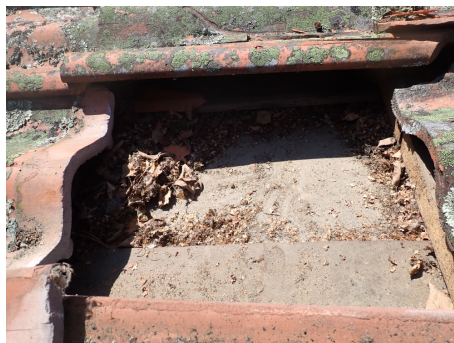
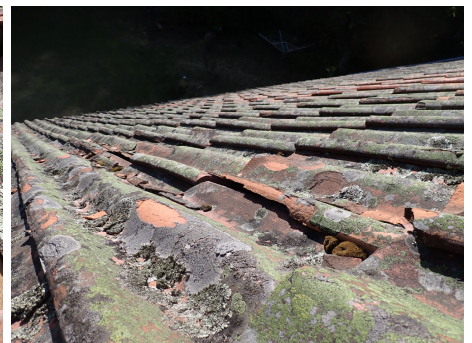
Missfärgning på takfot ovan vardagsrum med trasig takpanna ovan.

Äldre takplåtar med rostangrepp samt äldre takfönster mot dusch.

Snedvrida/frostsprängda takpannor.

Nockband saknas under nockpannorna.

Underliggande tak av boardskivor klassas som en svag undertakskonstruktion.

Av åldersskäl och konstaterade brister är yttertaket åldersmässigt avskrivet. Med anledning av att huset har underliggande boardskivor i kombination med dåliga takgenomföringar, rostangrepp på takplåtar och frostsador på takpannorna ökar risken för att läckage kan komma att uppstå. Om läckage inträffar kan fukt, mögel och/eller rötelaterade skador uppstå på underliggande konstruktioner.

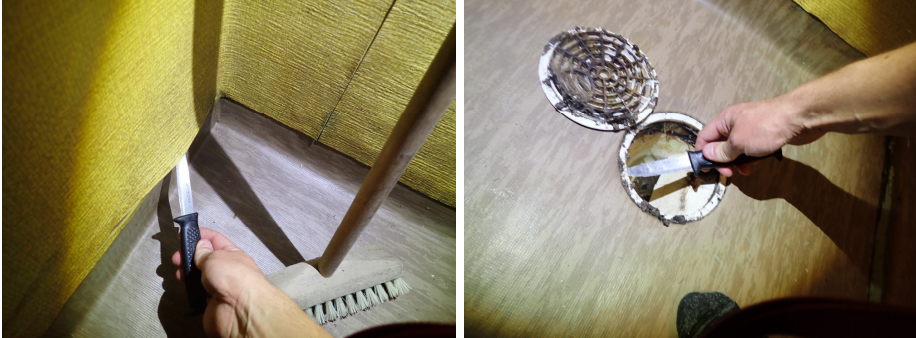
| WC/dusch: | <p>Äldre åldersmässigt avskrivet tätskikt.<br/>Självdagsventilation i våtrum.<br/>Kraftiga glipor och släpp i tätskikt.<br/>Klämring kring golvbrunn är lös.<br/>Med anledning av ålder och noterade punkter är våtrummet i stort behov av renovering.</p> |

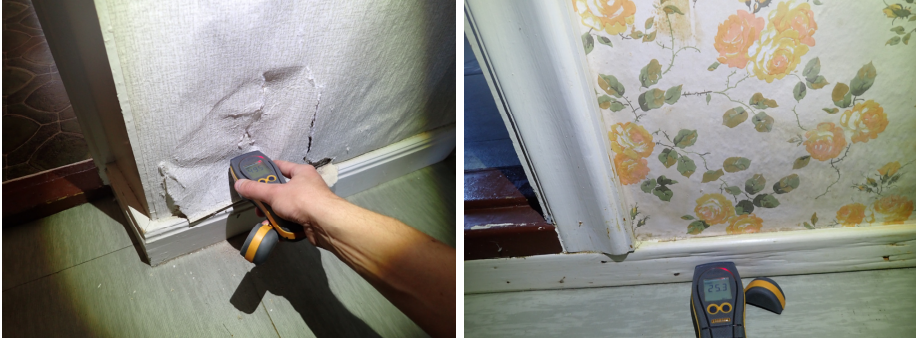
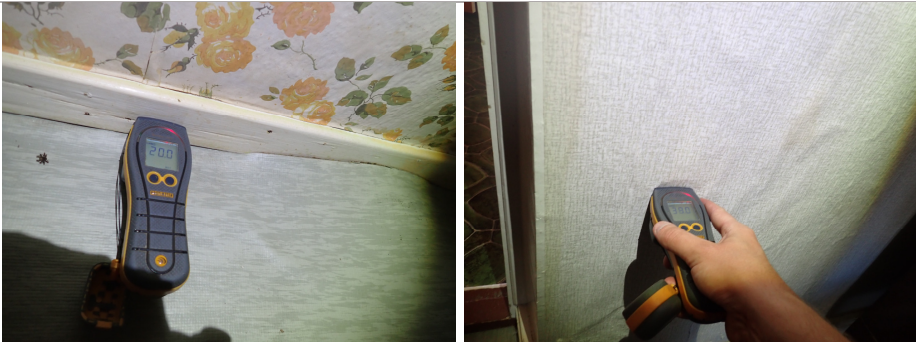
| Sovrum 1: | <p>Fuktutslag (fuktiga) på hjärvägg/putssläpp ökar ner mot golv.<br/>Rötskador på golvlistor.</p> <p>Fortsatt tekniskutredning<br/>Orsaken bedöms sannolikt komma från fuktuppsugning i husets hjärtvägg, omfattningen av skadan ska utredas av fackman för att sedan åtgärdas.</p> |

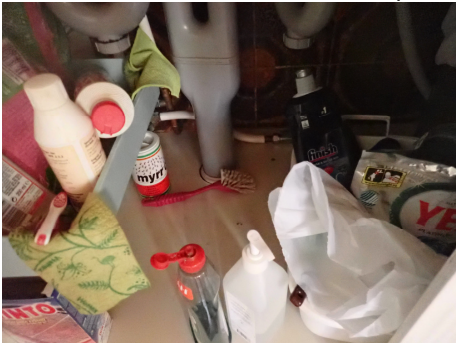
| Kök/matplats: | <p>Tät botten saknas i diskbänksskåpet.</p> |

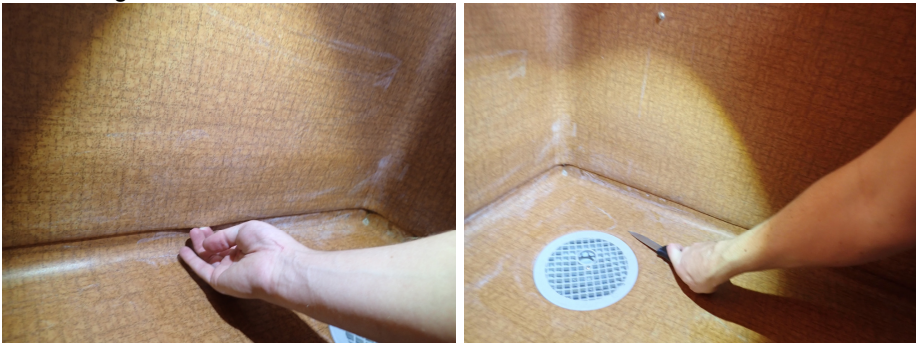
| WC/dusch/bastu: | <p>Äldre åldersmässigt avskrivet tätskikt.<br/>Ventilation saknas<br/>Kraftiga glipor och släpp i tätskikt.<br/>Dörr i våtzon 1, placerad nära duschdelen.<br/>Rör genomföring i golvtätskikt.<br/>Med anledning av ålder och noterade punkter är våtrummet i stort behov av renovering.</p> |

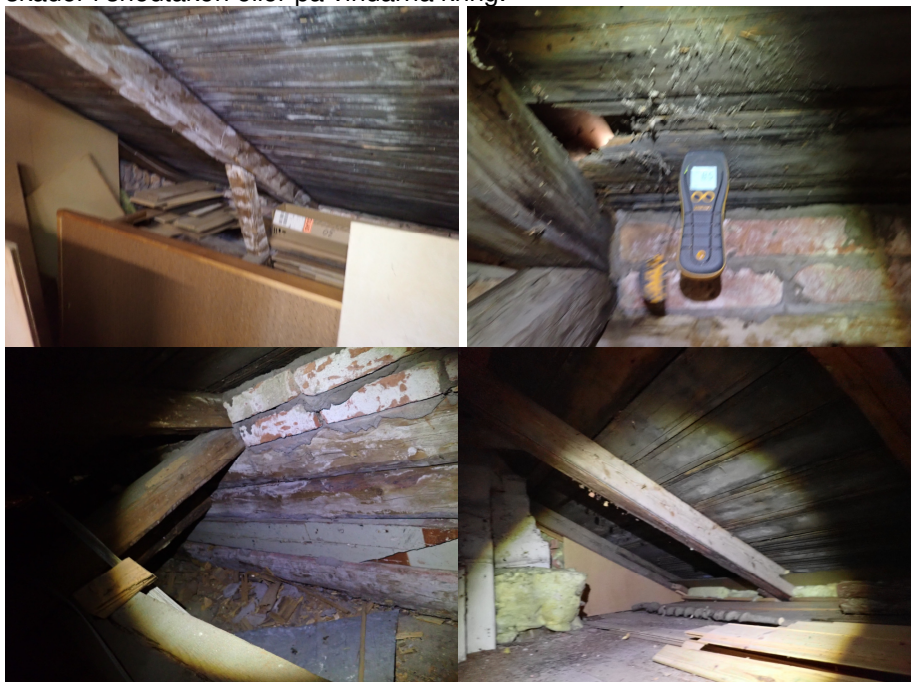
Hål i takspont noteras på stora vinden ca ovan entrén, se tak.  
Taksporten är missfärgar/har påväxt på delar.

Inklädda snedtak är en känd riskkonstruktion.

Inklädda snedtak är en riskkonstruktion, om ventilationen mellan innertaket och yttertaket är felaktig och/eller bristfällig finns risk för att den varma luften som stiger upp ifrån inomhusmiljön inte kan ventileras bort, luften kondenserar då och kan ge upphov till fukt, mögel och/eller rötelaterade skador i snedtaken eller på vindarna kring.
