Uppdragsnummer 70236  
2026-143

## ÖVERLÅTELSEBESIKTNING

ÖSTERVÅLA-ÅBY 28:2  
Gräsbovägen 45, 740 46 Östervåla

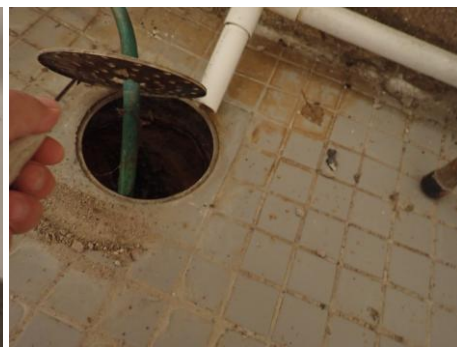
Fuktgenomslag förekommer på grundmurarna med färg och putssläpp. Se även riskanalys.

Tätskikt saknas på golv under klinker (ej krav i betongvalv).  
Äldre rostskadad gjutjärnsgolvbrunn.

Det finns en risk för att inklädda ytor och/eller trädetaljer samt övrigt organiskt material som ansluter mot golv och väggar (trösklar, limmer, textil, papperstapeter och dylikt) som är placerade mot golv och väggar i källaren kan ha, eller med tiden utveckla, mikrobiell påväxt, fukt och/eller rötelaterade skador. Orsaken är att fukt naturligt kan vandra genom källarens grundmurar och golv. Även invändig fuktpåverkan kan påverka om grundmurens tätskikt är för tätt(oventilerat) Om organiskt material, såsom träreglar eller andra byggnadsdelar, placeras direkt mot dessa ytor kan materialet påverkas negativt av fukt. Risken för fuktpåverkan kan öka ytterligare om det finns brister i dränering, dagvattenledningar eller tätskikt runt byggnaden. Om tryckimpregnerat virke har använts i konstruktionen kan detta dessutom ge upphov till kraftigt avvikande lukt, särskilt vid fuktpåverkan.

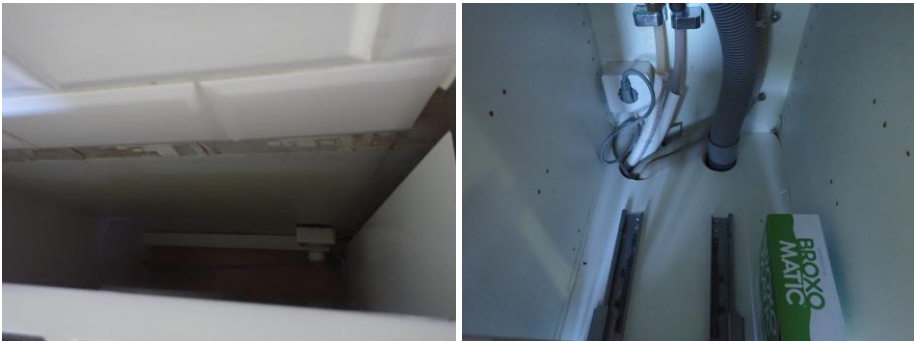
| Kök/Matplats: | <p>Tippskydd saknas till spisen.<br/>Tät botten saknas i diskbänkskåpet.</p> |
