Uppdragsnummer 70236  
2026-143

## Utlåtande över

## ÖVERLÅTELSEBESIKTNING

ÖSTERVÅLA-ÅBY 28:2  
Gräsbovägen 45, 740 46 Östervåla

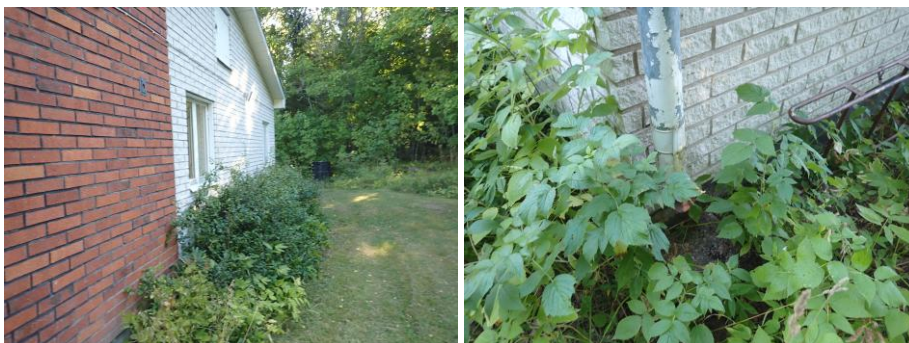
Närliggande planteringar förekommer intill husgrunden. Marken på baksidan faller in mot husgrunden. Med anledning av ovanstående noterade brister, svaga punkter se även riskanalys.

Planteringar i nära anslutning till byggnaden kan påverka byggnadens konstruktioner negativt. Rötter från träd och större buskar kan med tiden påverka eller underminerar grundkonstruktionen, vilket kan öka risken för sättningsskador. Grenar och vegetation som ligger nära fasaden kan även bidra till ökad fuktbelastning på fasadytor, vilket kan försämra möjligheten för fasaden att torka ut.

När marken eller berget lutar in mot husgrunden ökar belastningen av vatten mot byggnaden. Detta ställer högre krav på att dränering och tätskikt fungerar korrekt.

Om dessa skydd inte är tillräckliga finns risk att dagvatten tränger in i eller under husgrunden. Det kan leda till en ökad fuktbelastning i utrymmet. Förhöjda fuktnivåer kan påverka både material som förvaras där och byggnadsdelar som bjälklag. Med tiden kan detta orsaka fuktrelaterade skador såsom mögel- och rötskador.

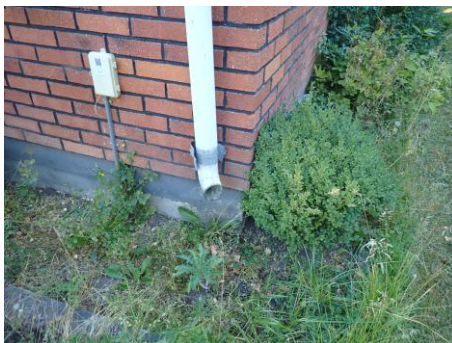
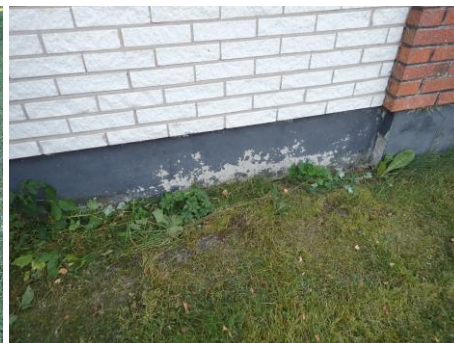
Äldre dränering runt husgrunden. Se även riskanalys.

Dagvatten från stuprör med utkastare leds inte bort från husgrunden. Sockeln är färgflagnande.

Med anledning av att dränering och tätskikt runt husgrunden är äldre ökar risken för fuktgenomslag genom grundmurar och golv som i sin tur kan leda till invändiga fukt, mögel och eller rötelaterade skador i källarplanet. Risk föreligger även för färg och putssläpp på grundmurar och golv.

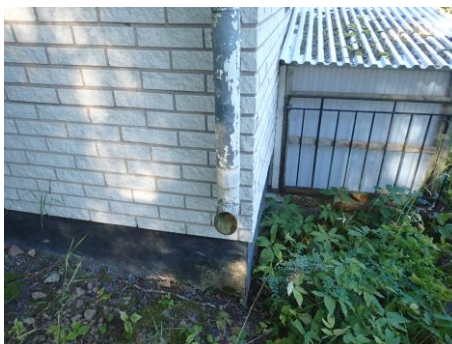
Stuprören är färgflagnande.

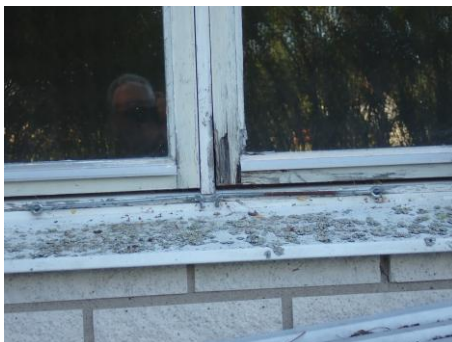
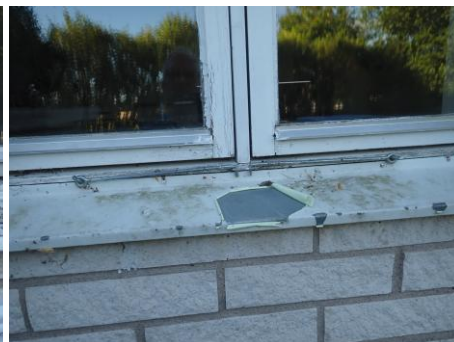
Källardörren sitter i utsatt läge och är fuktpåverkad i nedre delar.

Fönster är färg och kittskadade.  
Ett fönster i sovrum 1 med rötskada.  
Plåtdetaljer är färgflagnande.

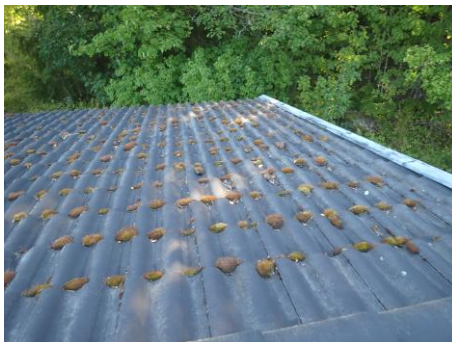
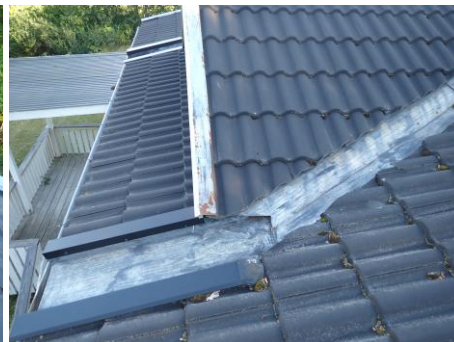
Plåtdetaljer är färgflagnande.  
En del mossor förekommer på takpannorna.  
Taket är av säkerhetsskäl endast besiktigad begränsat från markstege vid takfot samt i anslutning till takstegen.

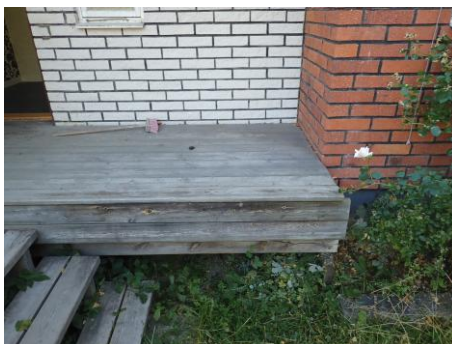
Räcke saknas delvis runt altan för fallhöjd överstiger 40 cm.

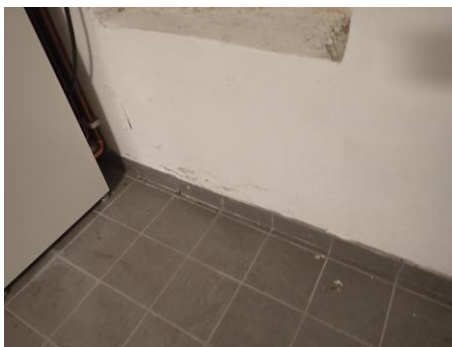
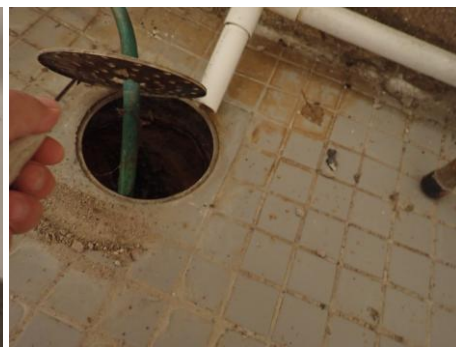
Fuktgenomslag förekommer på grundmurarna med färg och putssläpp. Se även riskanalys.

Tätskikt saknas på golv under klinker (ej krav i betongvalv).  
Äldre rostskadad gjutjärnsgolvbrunn.

Det finns en risk för att inklädda ytor och/eller trädetaljer samt övrigt organiskt material som ansluter mot golv och väggar (trösklar, limmer, textil, papperstapeter och dylikt) som är placerade mot golv och väggar i källaren kan ha, eller med tiden utveckla, mikrobiell påväxt, fukt och/eller rötelaterade skador. Orsaken är att fukt naturligt kan vandra genom källarens grundmurar och golv. Även invändig fuktpåverkan kan påverka om grundmurens tätskikt är för tätt(oventilerat) Om organiskt material, såsom träreglar eller andra byggnadsdelar, placeras direkt mot dessa ytor kan materialet påverkas negativt av fukt. Risken för fuktpåverkan kan öka ytterligare om det finns brister i dränering, dagvattenledningar eller tätskikt runt byggnaden. Om tryckimpregnerat virke har använts i konstruktionen kan detta dessutom ge upphov till kraftigt avvikande lukt, särskilt vid fuktpåverkan.

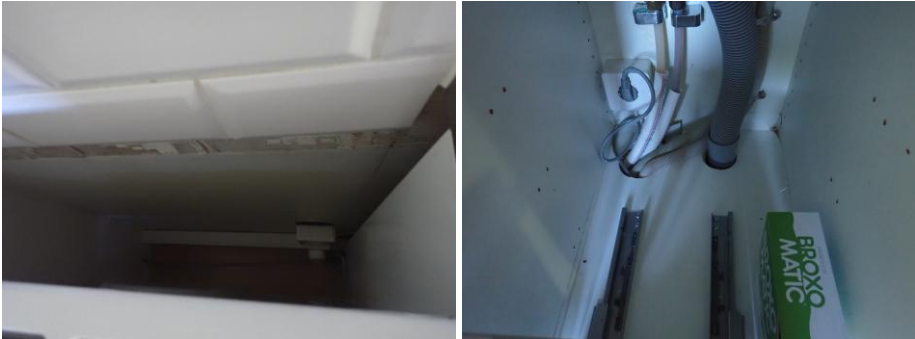
| Kök/Matplats: | <p>Tippskydd saknas till spisen.<br/>Tät botten saknas i diskbänkskåpet.</p> |

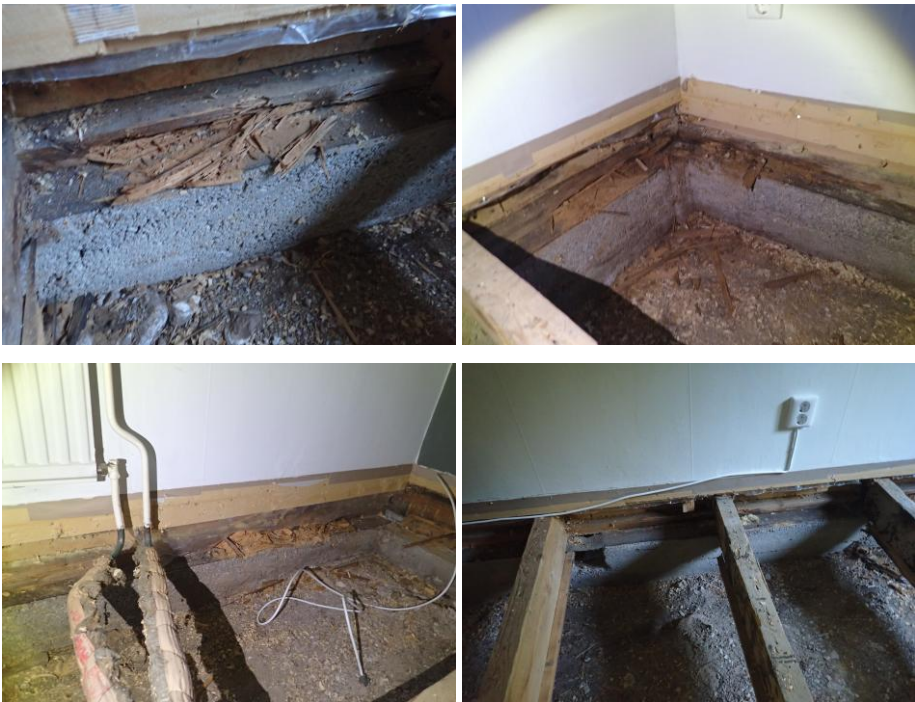
| Sovrum 2: | <p>Golvet är uppbrutet och syllen är rötskadad. Se även fortsatt teknisk utredning.</p> <p><b>Fortsatt teknisk utredning</b><br/>Orsaken till samt omfattningen av befintliga skador ska utredas samt åtgärdas.</p> |
