Uppdragsnummer 22010235  
2026-133

## ÖVERLÅTELSEBESIKTNING

HEBY ENÅKERSBY 2:40

Enåkersby 209, 744 93 Runhällen

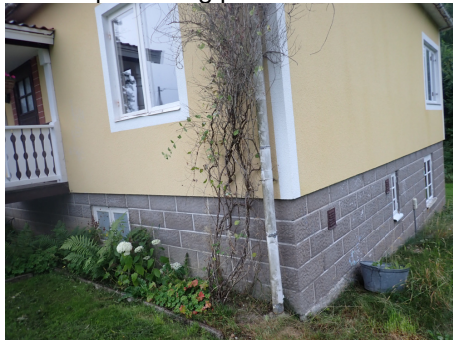
Lättare plantering på fasad utanför sovrum 3.

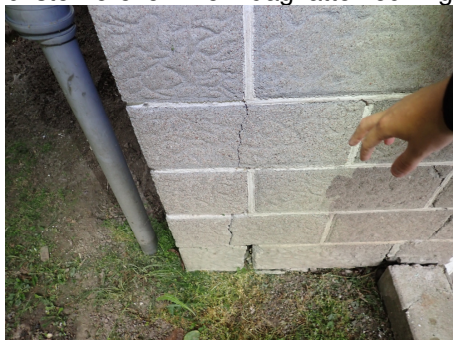
Källare är en känd riskkonstruktion.  
Mindre spricka i grundmur utanför garagedelen.

Risk föreligger för att trädetaljer samt övrigt organiskt material som ansluter eller ansluts mot golv och väggar (trösklar, limmer, textil, papperstapeter och dylikt) i nederplanet ha/få fukt, mögel och rötrelaterade skador med anledning av normalt förekommande fuktvandring genom grundmurar och golv samt om brister förekommer i dagvattenledningar, dränering och tätskikt.

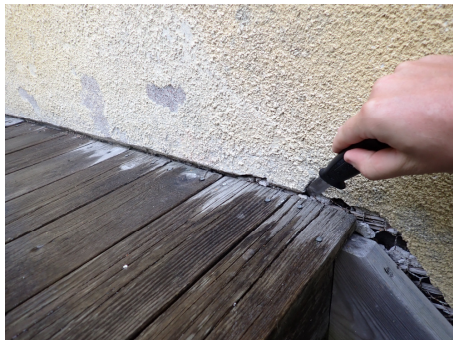
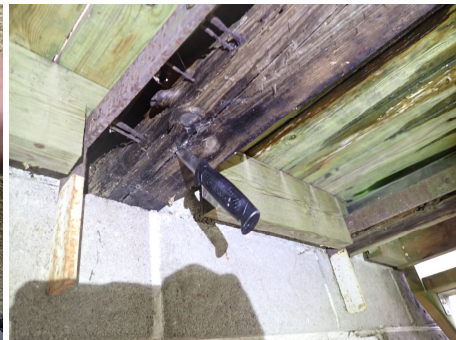
Altantrall ansluter i/mot fasadputs, otätt i fasadputs.  
Bärninor under för altan är rötskadade.

Otätta delar/glipor i fasader kan leda till att dagvatten tar sig in i bakomliggande konstruktioner och kan då orsaka fukt, mögel och/eller rötrelaterade skador.

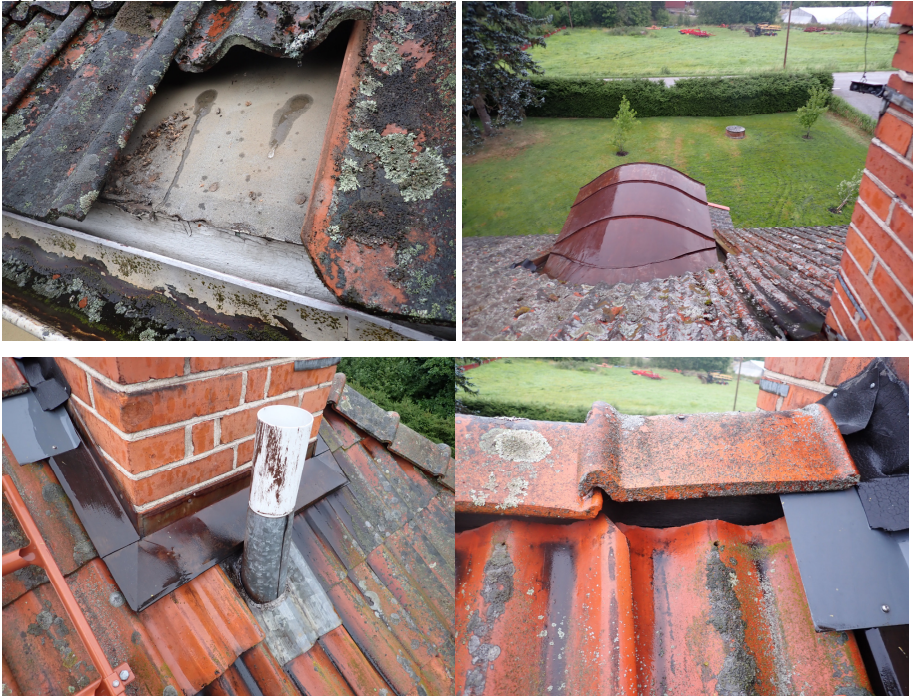
| <b>Yttertak:</b> | <p>Taket är av säkerhetsskäl endast besiktigad begränsat från markstege vid takfot samt i anslutning till takstegen.</p> <p>Äldre kraftigt torr och spröd underliggande takpapp.<br/>Äldre takplåtar kring skorsten och genomföringar samt takkupa med rostangrepp.<br/>Nockband saknas undernockpannorna.<br/>Äldre hängrännor och stuprör med rostangrepp.<br/>Moss/lavpåväxt på tegelpannorna.</p> <p>Riskanalys<br/>Av åldersskäl och konstaterade brister är yttertaket åldersmässigt avskrivet.<br/>Med anledning av att den underliggande takpappen är torr och spröd i kombination med äldre takgenomföringar och takplåtar med rostangrepp, mosspåväxt på takpannorna ökar risken för att läckage kan komma att uppstå. Om läckage inträffar kan fukt, mögel och/eller rötelaterade skador uppstå på underliggande konstruktioner.</p> |

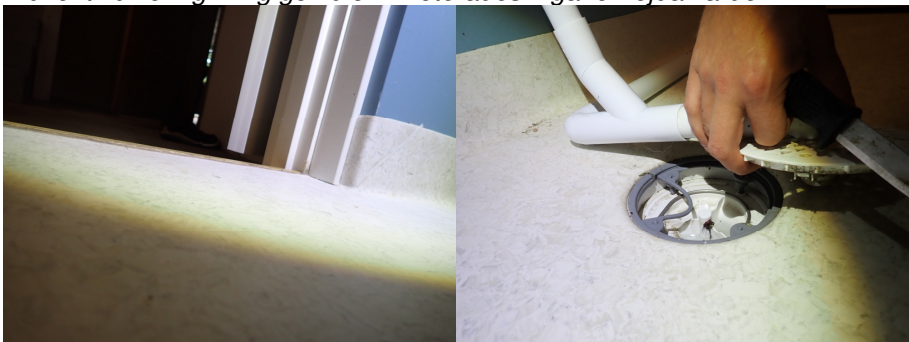
| Dusch/tvättstuga: | Låg tröskel.<br><i>Fukt</i><br><i>Vid fuktindikering kring golvbrunn noterades inga förhöjda värden.</i><br> |

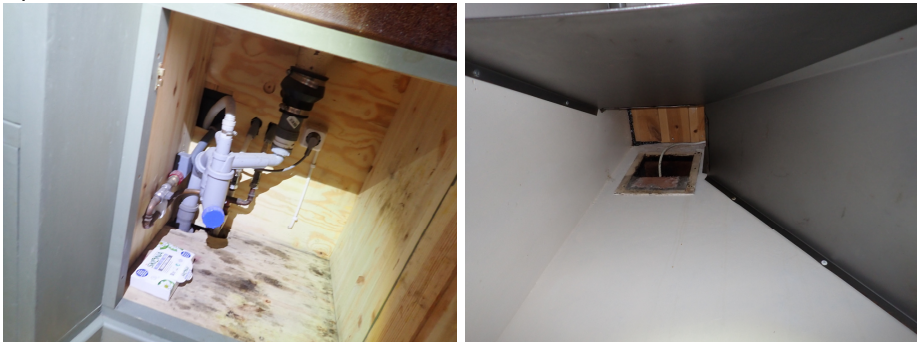
| Kök/matplats: | Tät botten saknas i diskbänksskåpet.<br>Spisfläkt saknas.<br> |

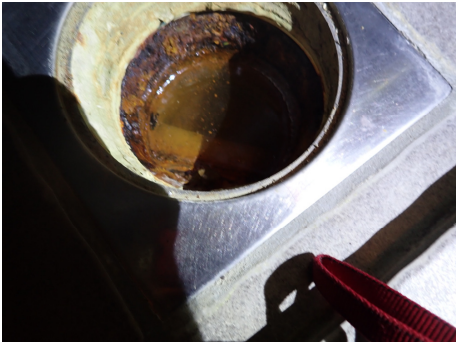
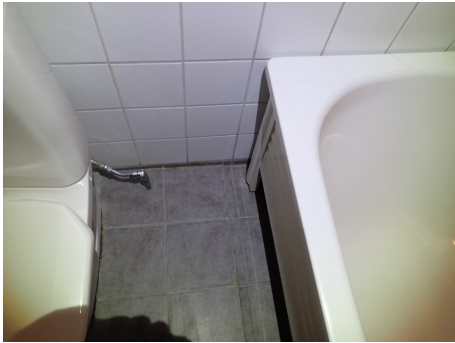
| WC/badrum: | <p>Äldre golvbrunn av gjutjärn med rostangrepp.<br/>Väggar är ej förstärkta enligt dagens regelverk avseende kakelmontering.<br/>Rör genomföringar i golvtätskikt.<br/>Avloppstos för handfat ansluter lågt/under klinkernivå.<br/>Låg tröskel.</p> <p>Riskanalys<br/>Äldre golvbrunnar i gjutjärn är en risk om rostangreppen blir så pass kraftiga att det går hål på godset eller påverkar anslutningen av tätskiktet mot golvbrunnen.</p> <p>Rör genomföringar i våtzon 1 innebär en ökad risk då det är svårt att tät fullgott runt tappvatten och värmerör.</p> <p>Ovanstående kan leda till att fukt, mögel och/eller rötrelaterade skador kan förekomma/uppstå i anslutning till noterade brister/risker.</p> <div></div> |

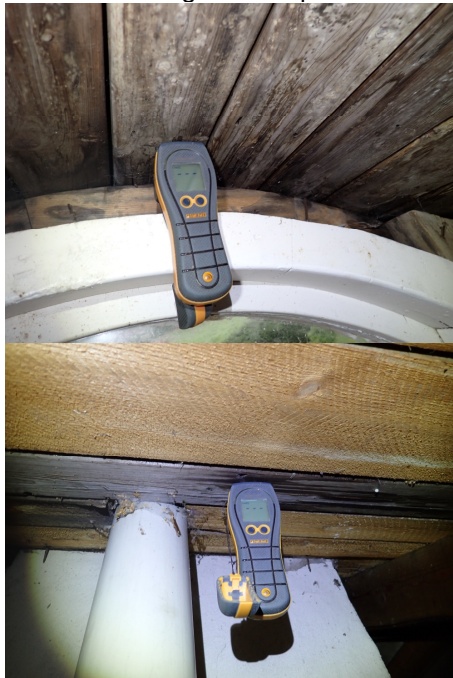
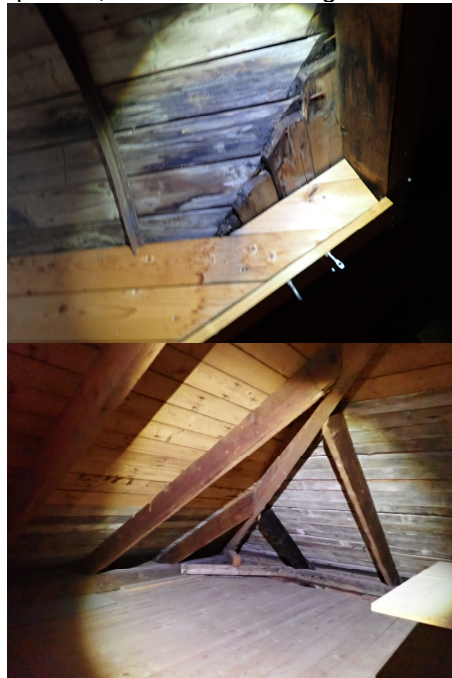
Fuktrosor/utslag noteras på delar av råsponten, torra vid besiktningen.
