Uppdragsnummer 22010235  
2026-192

## ÖVERLÅTELSEBESIKTNING

HEBY SMÖRBLOMMAN 5  
Södergatan 10, 744 31 Heby

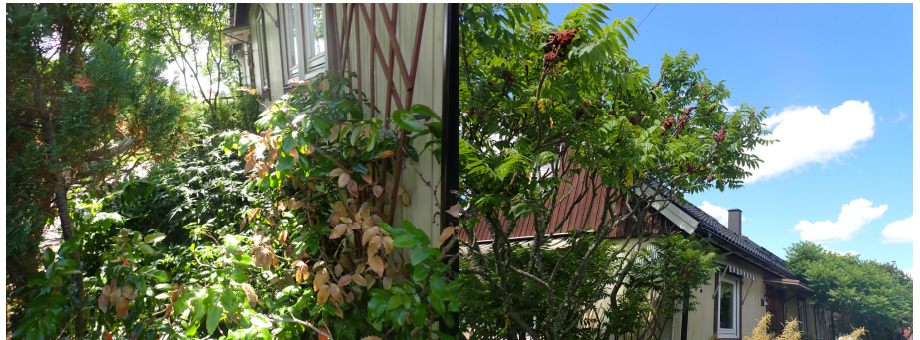
Närliggande planteringar.

Närliggande planteringar kan komma att påverka grundkonstruktioner, fasader vind och tak negativt då rötter underminerar grundkonstruktioner (med risk för sättningsskador) och grenar fuktbelastar fasader.

Takkonstruktioner kan även påverkas negativt (nedskräpning av tak, flyttande av takpannor och liknande) samt att planteringar kan täppa till luftspalter vid takfot.

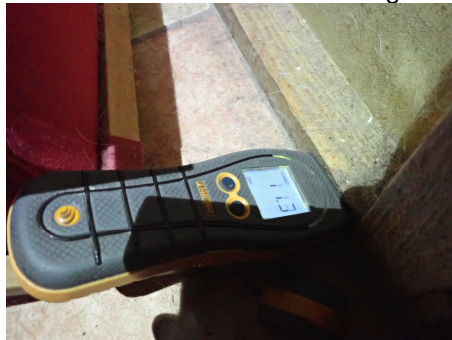
Källare är en känd riskkonstruktion.

Risk föreligger för att inklädda delar och/eller trädetaljer samt övrigt organiskt material som ansluter mot golv och väggar (trösklar, limmer, textil, papperstapeter och dylikt) i källaren kan ha/få fukt, mögel och rötrelaterade skador med anledning av normalt förekommande fuktvandring genom grundmurar och golv samt om brister förekommer i dagvattenledningar, dränering och tätskikt. Eventuellt inbyggt/nyttjande av tryckimpregnerat virke i konstruktionen kan leda till kraftig avvikande lukt.

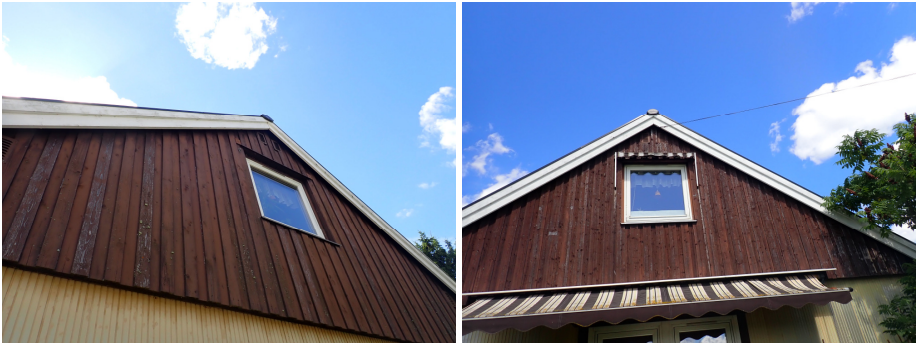
| <b>Fasad:</b> | <p>Fasadpaneler av trä för övervåning är torrsprucken, färgflagnad och snedvriden.</p> |
| <b>Dörrar:</b> | <p>Rötskador på dörrkarm för källardörr.</p> |
| <b>Fönster:</b> | <p>Färgsläpp på trädetaljer kring fönster.</p> |

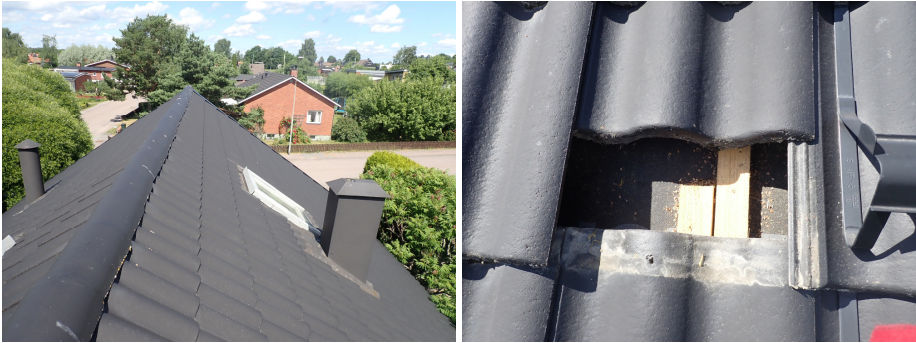
| <b>Yttertak:</b> | <p>Taket är av säkerhetsskäl endast besiktigad begränsat från markstege vid takfot samt i anslutning till takstegen.</p> <p>Äldre takplåtar kring takgenomföringar.<br/>Äldre takfönster är en känd riskkonstruktion.<br/>Takpannorna är ej spikade.<br/>Nockband saknas under nockpannorna.<br/>Grenverk ansluter nära taket.</p> <p>Risikanalys<br/>Äldre takfönster och äldre takplåtar kring takgenomföringar kan leda till att dagvatten tränger in på vinden vilket i sin tur kan leda till fukt, mögel och/eller rötrelaterade skador på underliggande konstruktioner.</p> |

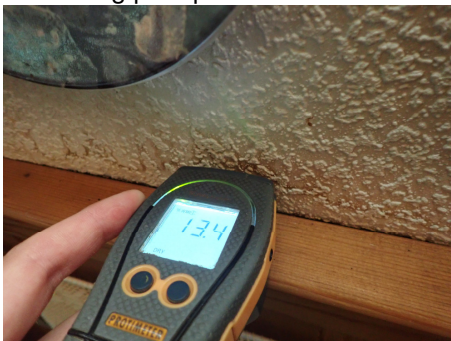
Vardagsrum 1:

Fuktutslag på tapet som ansluter direkt mot lättbetong, torrt vid besiktningen.

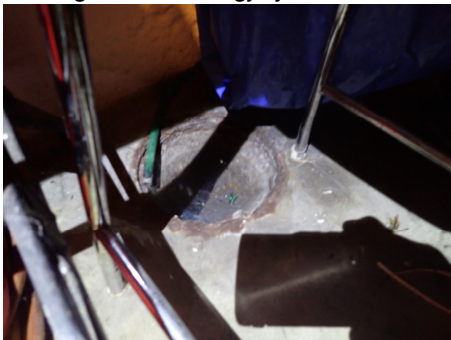
Pannrum:

Formellt tätskikt saknas (omgivet av betongkonstruktioner).  
Äldre golvbrunn av gjutjärn med rostangrepp.

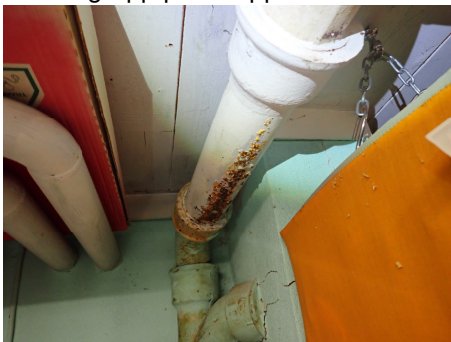
Hobbyrum:

Rostangrepp på avloppsrör från kök.

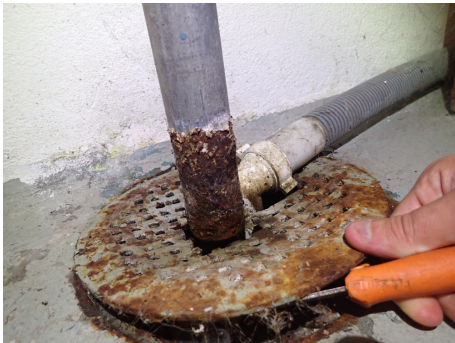
| Tvätt/duschkabin/bastu: | <p>Formellt tätskikt saknas (omgivet av betongkonstruktioner).<br/> Äldre golvbrunn av gjutjärn med rostangrepp.<br/> Självdagsventilation i våtrum.</p> <p><b>Riskanalys</b><br/> Avsaknad av mekanisk ventilation i våtrum ökar risken för fukt, mögel och/eller rörelaterade skador i omkringliggande konstruktioner (vind/tak/vägg mm). Eftersom fuktig luft och vattenånga då ej ventileras bort på ett effektivt sätt utan istället riskerar att läcka in i omkringliggande konstruktioner.</p> |

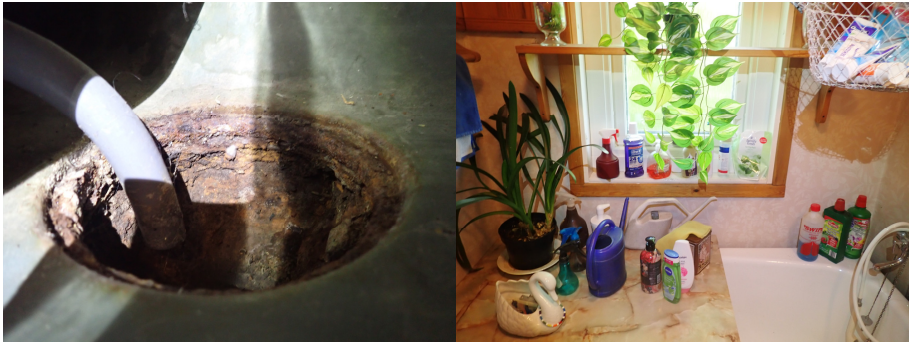
| WC/badrum: | <p>Äldre kraftigt åldersmässigt avskrivet tätskikt.<br/> Äldre golvbrunn av gjutjärn med rostangrepp.<br/> Självdagsventilation i våtrum.<br/> Fönster i våtzone 1, placerat vid badkar.<br/> Med anledning av noterade punkter samt ålder är våtrummet i stort behov av renovering.</p> |

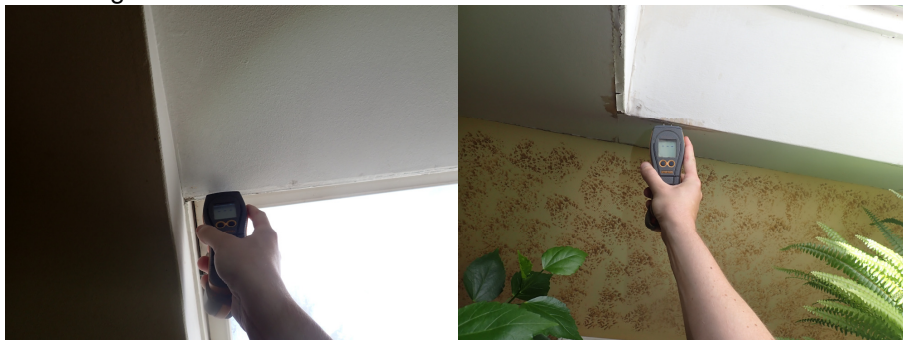
Trapp/hall:

Fuktrosor kring takfönster, se kommentarer om yttertak, torra vid besiktningen.

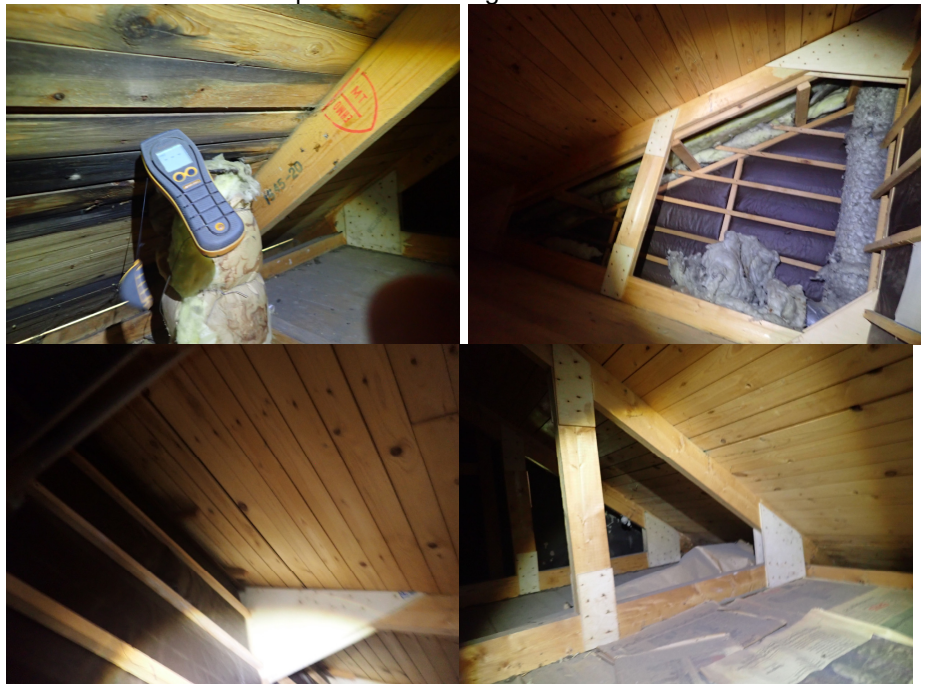
Sidovindar är besiktigade från landgångar.  
Nockvind saknas för besiktning.

Fuktrosor noteras kring avloppsventilation (torra vid besiktningen och bedöms som äldre).

Inklädda snedtak är en känd riskkonstruktion.

Inklädda snedtak är en riskkonstruktion, om ventilationen mellan innertaket och yttertaket är felaktig och/eller bristfällig finns risk för att den varma luften som stiger upp ifrån inomhusmiljön inte kan ventileras bort, luften kondenserar då och kan ge upphov till fukt, mögel och/eller rötrelaterade skador i snedtaken eller på vindarna kring.
