Uppdragsnummer 22010235  
2026-212

## ÖVERLÅTELSEBESIKTNING

HEBY HOV 4:84  
Nygatan 8, 740 46 Östervåla

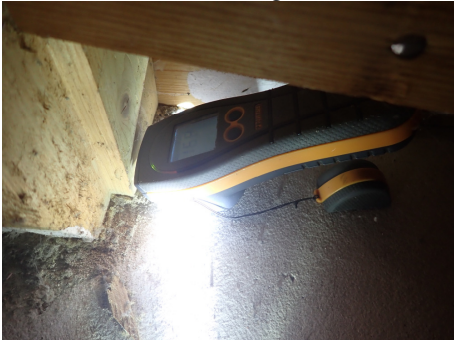
| Grundmur/Hussockel: | <p>Källare är en känd riskkonstruktion.</p> <p><b>Riskanalys</b><br/>Risk föreligger för att trädetaljer samt övrigt organiskt material som ansluter eller ansluts mot golv och väggar (trösklar, limmer, textil, papperstapeter och dylikt) i nederplanet ha/få fukt, mögel och rötrelaterade skador med anledning av normalt förekommande fuktvandring genom grundmurar och golv samt om brister förekommer i dagvattenledningar, dränering och tätskikt.</p> <p><b>Fukt</b><br/><i>Vid fuktkvotsmätning noterades normala värden utifrån konstruktion.</i></p> <p><i>Fuktkvot (FK) indikerar i procent hur mycket vatten finns i materialet i relation till vikten av båda. Fuktkvoten visar förhållandet mellan fuktinnehåll i kg och mängden torrt material i kg. Kritiskt värde gällande fuktkvoten ligger vid värden över 17 % för i gran och furuvirke.</i></p> |

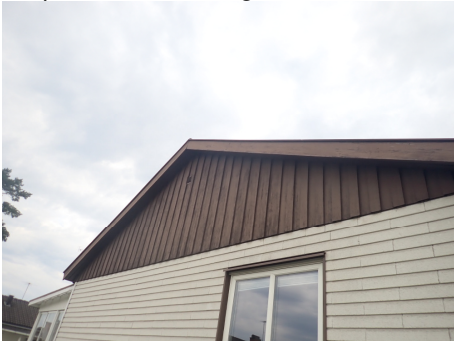
| Fasad: | <p>Träpaneler i söderläge är urblekta i färgen.</p> |

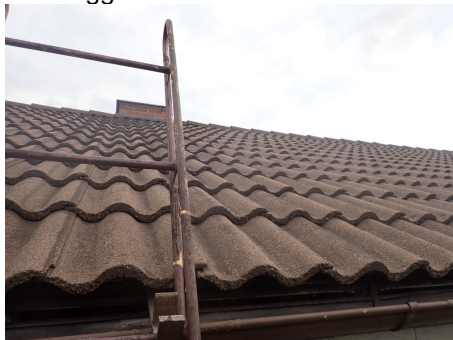
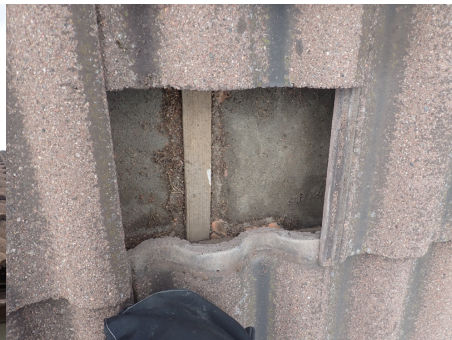
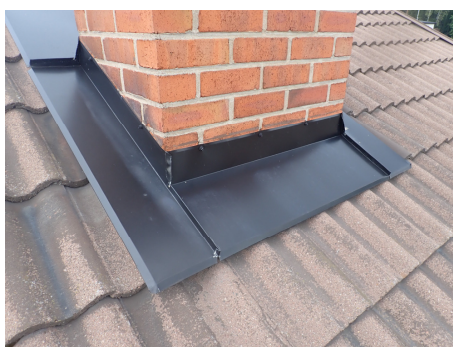
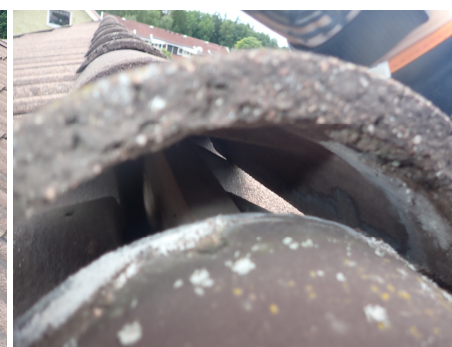
Taket är av säkerhetsskäl endast besiktigad begränsat från markstege vid takfot samt i anslutning till takstegen.

Äldre torr underliggande takpapp och frostnött takbeläggning.  
Nockband saknas under nockpannorna.

**Riskanalys**

Av åldersskäl och konstaterade brister är yttertakets åldersmässigt avskrivet. Med anledning av att den underliggande takpappen är torr och spröd i kombination med dåliga takgenomföringar, mosspåväxt och frostsador på takpannorna ökar risken för att läckage kan komma att uppstå. Om läckage inträffar kan fukt, mögel och/eller rötelaterade skador uppstå på underliggande konstruktioner.

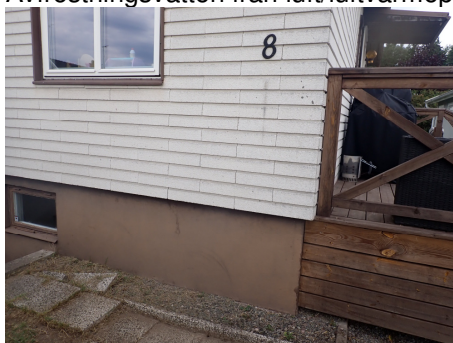
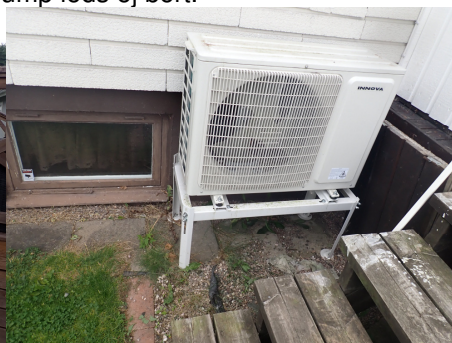
Staket för altan är ej korrekt fallskyddat/krypsäkrat.  
Avfrostningsvatten från luft/luftvärmepump leds ej bort.

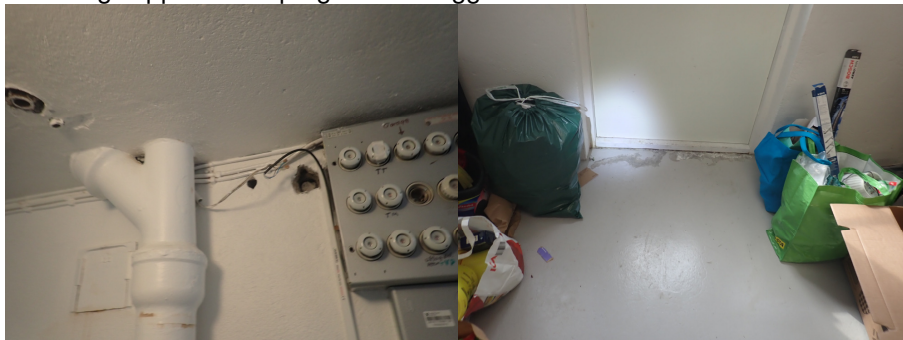
Äldre el och VVS installationer förekommer i huset. Kontakt med fackman rekommenderas för översyn och eventuellt utbyte.

Puts/färgsläpp noteras på golv och väggar i källaren.

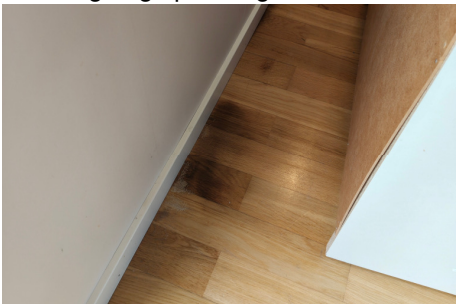
| Vardagsrum: | <p>Missfärgning i parkettgolv.</p> |

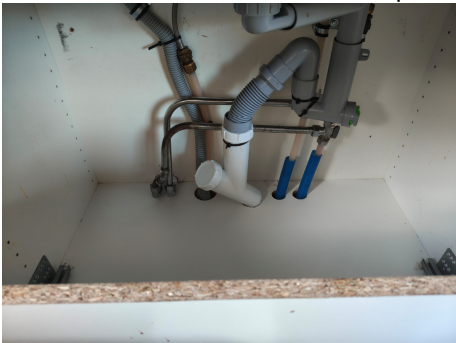
| Kök/matplats: | <p>Tät botten saknas i diskbänksskåpet.</p> |

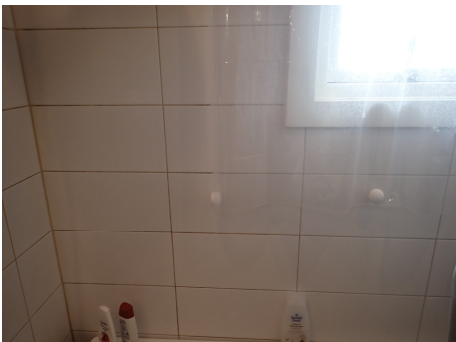
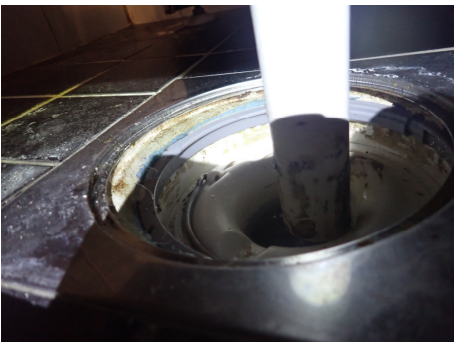
| WC/badrum: | <p>Fönster i våtzon 1, placerat vid badkar.</p> <p>Riskanalys<br/>Då det är svårt att få ett tillräckligt fuktskydd mot fönsterkarmar i våtrum ökar risken för skador i anslutning till fönster som är placerade i våtzon 1.</p> <div> </div> |

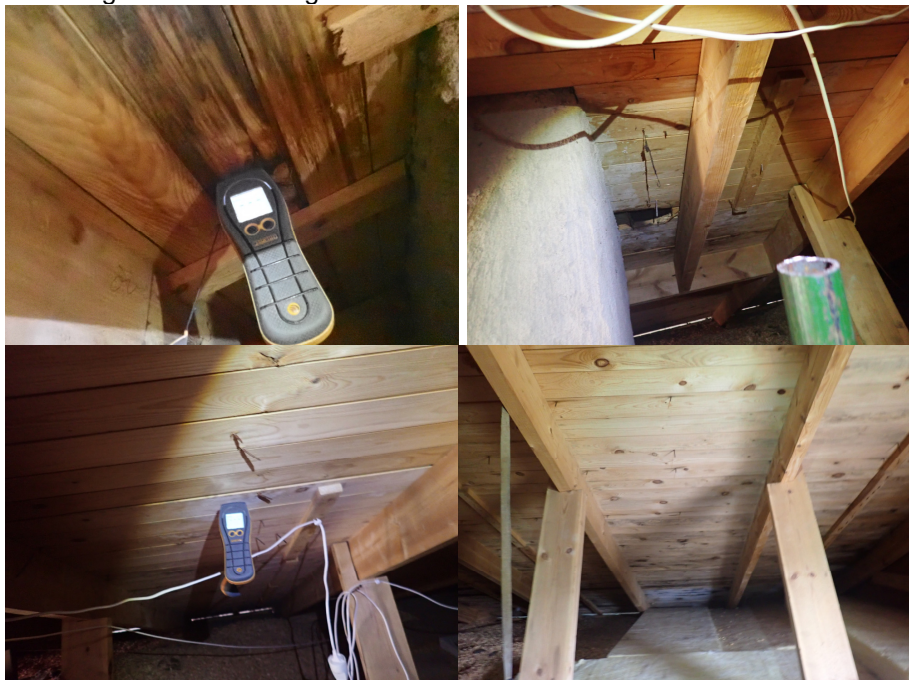
Nockvind är besiktigad från landgång.

En del missfärgningar/påväxt/mögel ut mot takfot.  
Fuktros kring skorsten, torr vid besiktningen och bedöms som äldre.  
Vindsbjälklaget är bitvis tilläggsisolerat.

Vindens råspont och dess påväxt/mögel ska hållas under uppsikt, en referensy kan slipas rent för att sedan hållas under bevakning. Om påväxten återkommer renslipad yta och/eller andra problem noteras ska kontakt tas med fackman för utredning av orsak och åtgärd.
