2026-08-20

Uppdragsnummer 22010235  
2026-218

## ÖVERLÅTELSEBESIKTNING

Heby Nora Prästgård 2:18  
Brandvägen 3, 740 45 Tärnsjö

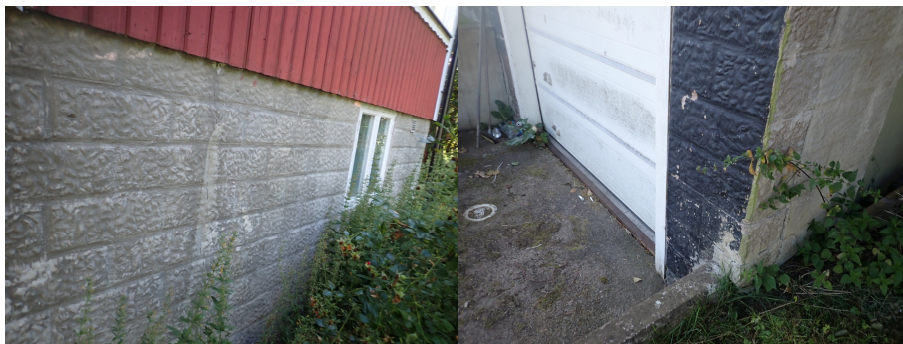
Källare är en känd riskkonstruktion.  
Dräneringslist sticker bitvis upp ovan marknivå.

Risk föreligger för att inklädda delar och/eller trädetaljer samt övrigt organiskt material som ansluter mot golv och väggar (trösklar, limmer, textil, papperstapeter och dylikt) i källaren kan ha fukt, mögel och rötrelaterade skador med anledning av normalt förekommande fuktvandring genom grundmurar och golv samt om brister förekommer i dagvattenledningar, dränering och tätskikt.

Sprickor i grundmurar kring garagenedfarternas stödmurar samt på gavel under sovrum 2 och under vardagsrum (ej synbart förändrade sedan besiktning 2021).

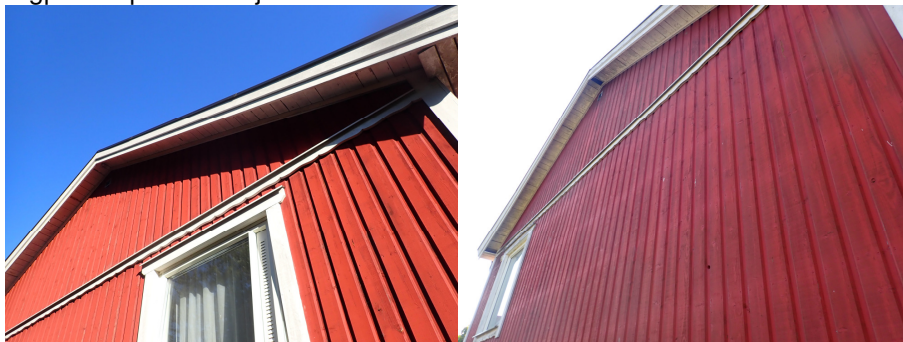
Fasadpanelen är urblekt och i behov av målning, bitvis kraftigt.  
Algpåväxt på trädetaljer/fasader.

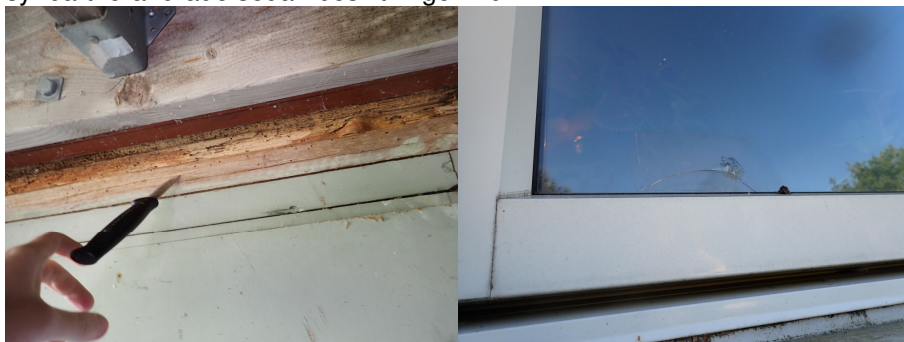
Färgsläpp på äldre fönster. Spricka/hål i nyare fönsterglas mot kök.

Insektsangrepp noteras i träkonstruktioner ovan källardörr (under balkong), ej synbart förändrade sedan besiktningen 2021.

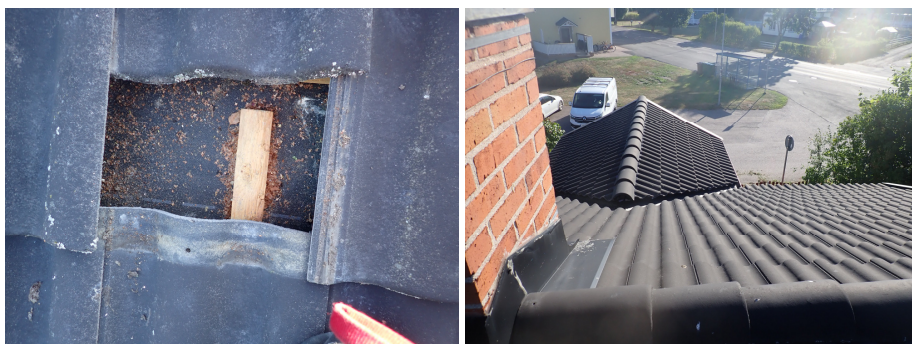
Taket är av säkerhetsskäl endast besiktigad begränsat från markstege vid takfot samt i anslutning till takstegen.

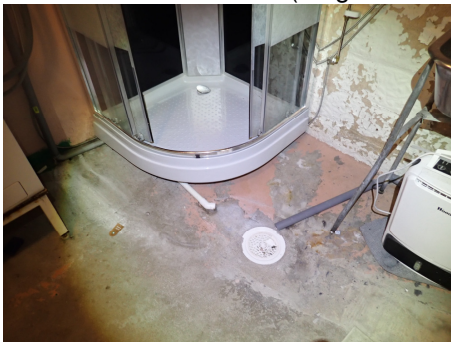
Självdraagsventilation i våtrum.  
Formellt tätskikt saknas (omgivet av betongkonstruktioner).

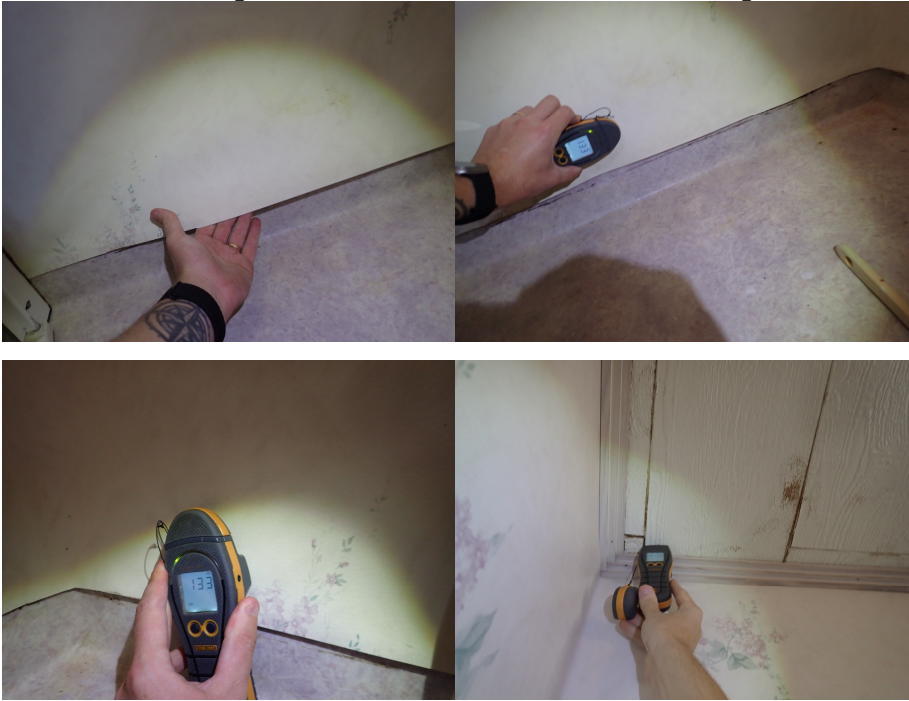
| WC/Dusch: | <p>Äldre åldersmässigt avskrivet tätskikt.<br/> Kraftiga mattsläpp/lös plastmatta i duschdelen.<br/> Missfärgningar i tak mot kök (torra vid besiktningen).<br/> Färgsläpp på fönster.<br/> Lösa/oskyddade elkablar ovan badrumsskåp vid handfat.</p> <p>Risikanalyt</p> <p>Av åldersskäl och konstaterade brister finns risk för att våtrummet kan få fukt, mögel och/eller rötelaterade skador.</p> <p>Lös plastmatta/löst/otätt tätskikt ger en stor risk för inträngning av vatten in mot bakomliggande konstruktioner med risk för fukt, mögel och/eller rötelaterade skador.</p> <p><i>Fukt</i><br/> Vid fuktkvotsmätning noterades värden under rekommenderat gränsvärde.</p> |

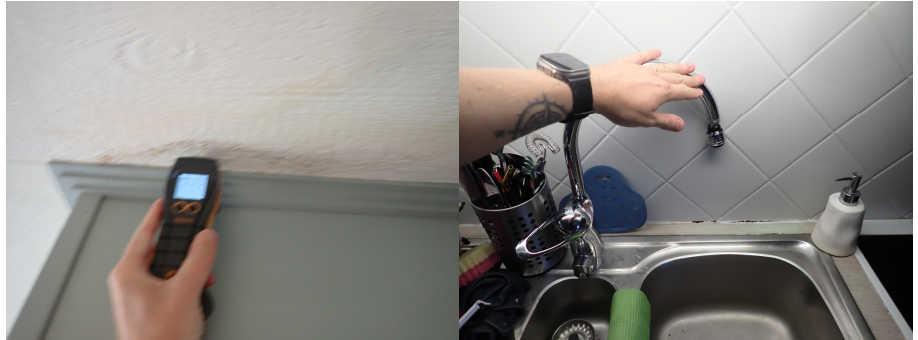
Tätningar saknas kring rör i diskbänkskåpet.  
Kökskran är ej spärrad (går att vrida utanför diskhon).  
Spillskydd saknas under kyl/frys.  
Missfärgningar i tak mot våtrum (torra vid besiktningen).

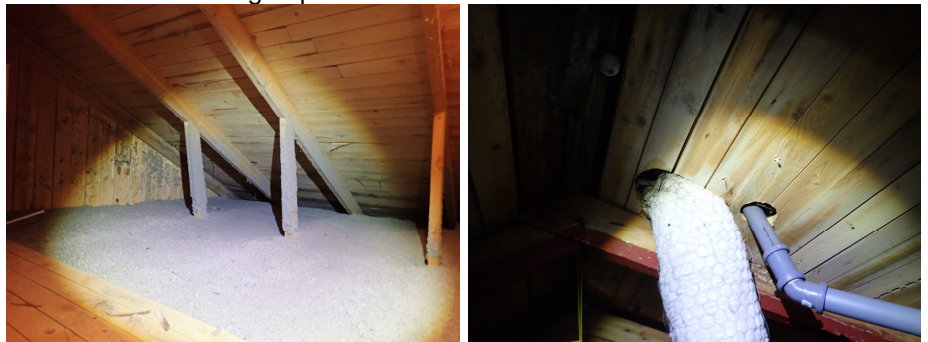
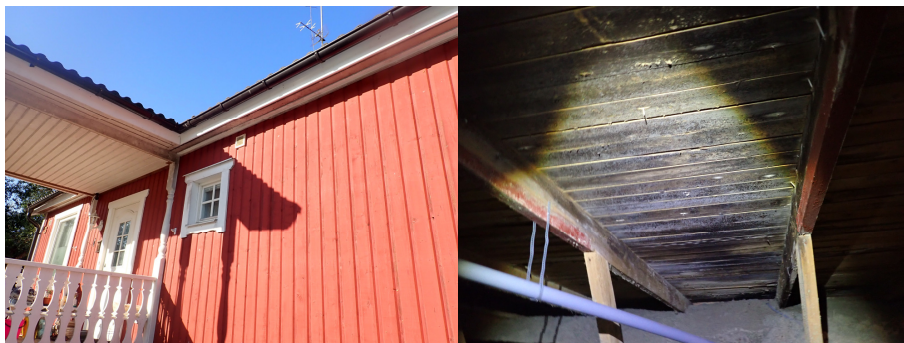
Nockvind är besiktigad från landgång.  
Missfärgningar och äldre fuktrosor noteras på delar av vinden främst ovan kök och WC/dusch.  
Frånluftsventilation ifrån WC/dusch släpps ut nära vinden/upp mot takfot med missfärgade ytor på vind ovan.  
Rötskadat virke noteras ovan kök, torrt vid besiktningen och bedöms som äldre.  
Avloppsventilation är av smaldimension och dåligt fastsatt/klamrad.

Då vinden tidigare haft problem och fått diverse åtgärder utförda (takomläggning, ventilationsjusteringar, tilläggsisolering) Ska missfärgningarna på virke på vinden hållas under uppsikt, referenspunkt kan skrapas rent för att sedan hållas under uppsikt, om problemen fortsätter ska kontakt tas med fackman för vidare utredning av orsak/omfattning och åtgärd. Förblir områdena som slipas rena så kan resterande delar även slipas av. Ventilationen ifrån WC/dusch ska ledas om upp genom yttertaket för att minska fuktbelastningen på vinden/takfot.
