2026-08-18

Uppdragsnummer 70236  
2026-151

## ÖVERLÅTELSEBESIKTNING

HEBY FORSBO 1:73  
Vibyvägen 7, 740 47 Harbo

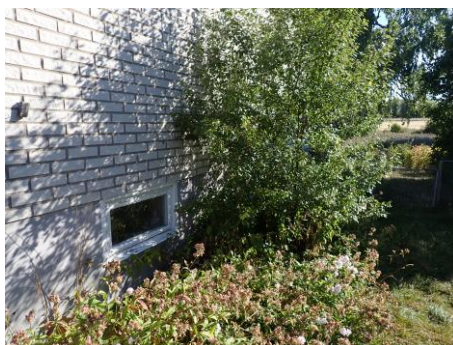
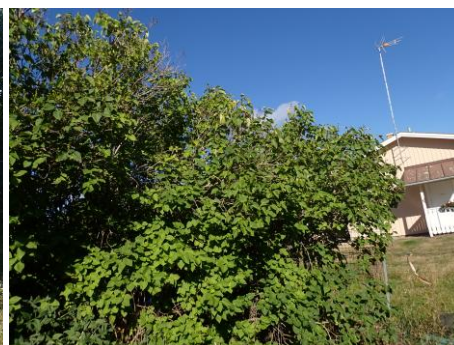
**Mark:**

Närliggande planteringar. Se även riskanalys.

Planteringar i nära anslutning till byggnaden kan påverka byggnadens konstruktioner negativt. Rötter från träd och större buskar kan med tiden påverka eller underminerar grundkonstruktionen, vilket kan öka risken för sättningsskador. Grenar och vegetation som ligger nära fasaden kan även bidra till ökad fuktbelastning på fasadytor, vilket kan försämra möjligheten för fasaden att torka ut.

Vegetation i anslutning till tak kan dessutom orsaka nedskräpning av takytor, exempelvis genom löv och barr, samt i vissa fall bidra till att takpannor förskjuts eller skadas. Planteringar kan även täppa till eller försämra ventilationen vid takfotens luftspalter. Dessa förhållanden kan sammantaget öka risken för fukt- och underhållsrelaterade skador på byggnaden.

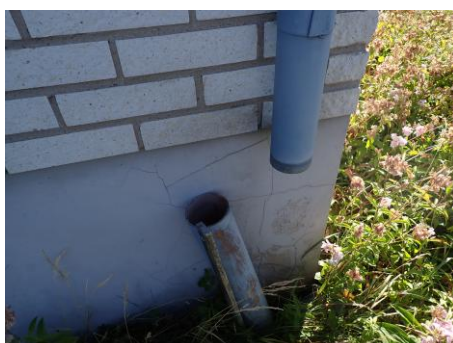
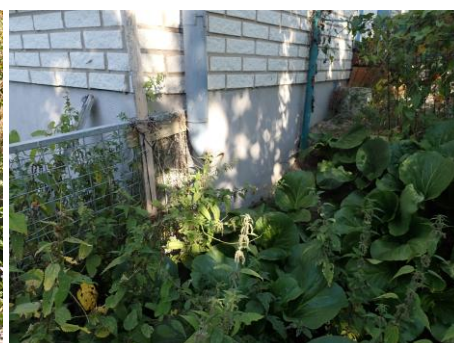
**Grundmur/Hussockel:**

Äldre dränering och tätskikt runt husgrunden. Se även riskanalys.

Dagvatten från stuprör ansluter inte till dagvattensystem samt att dagvatten från stuprör med utkastare leds inte bort från husgrunden.

Med anledning av att dränering och tätskikt runt husgrunden är äldre ökar risken för fuktgenomslag genom grundmurar och golv som i sin tur kan leda till invändiga fukt, mögel och eller rötelaterade skador i källarplanet. Risk föreligger även för färg och putssläpp på grundmurar och golv.

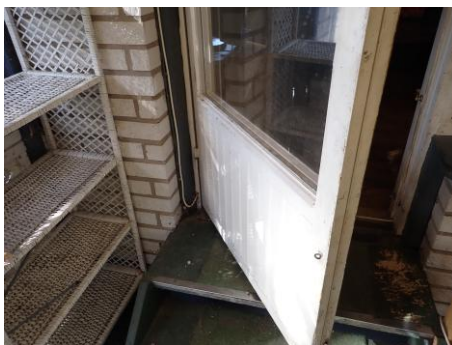
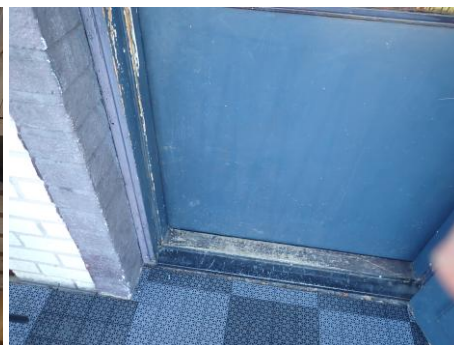
**Dörrar:**

Altandörrar har eftersatt underhåll och är färg och kittskadade.  
Garageport och entrédörrar med eftersatt underhåll.

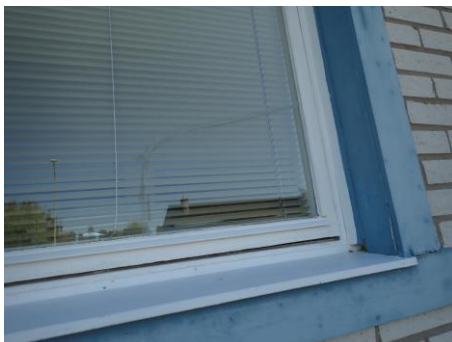
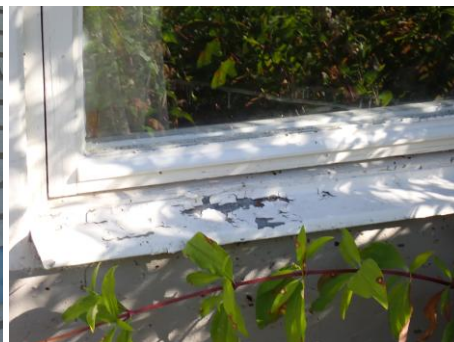
**Fönster:**

Spricka i fönsterglas sovrums 3.  
Fönster har eftersatt underhåll och är färg och kittskadade.

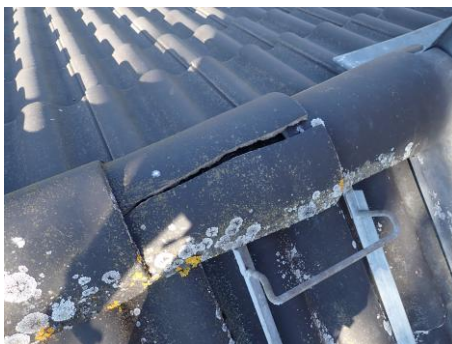
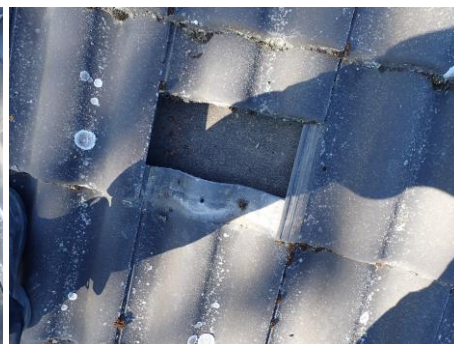
**Yttertak:**

En spräckt takpanna i anslutning till skorstenen. Se även riskanalys.  
En del mosspåväxt förekommer på takpannorna.  
Taket är av säkerhetsskäl endast besiktigad begränsat från markstege vid takfot samt i anslutning till takstegen.

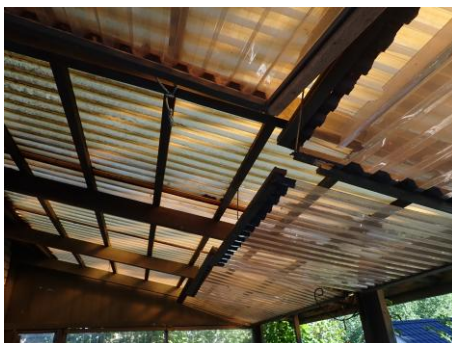
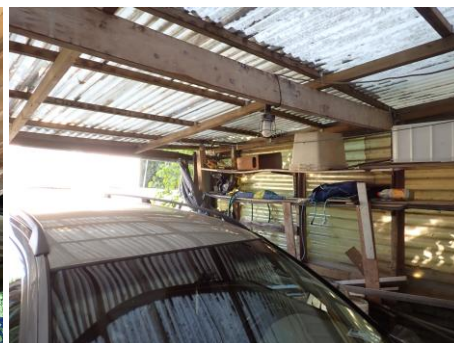
**Övrigt:**

Altantaket är i dåligt skick och i stort behov av utbyte/renovering.  
Altanens grundläggning och konstruktion är underdimensionerad och altanen sviktar och har satt sig.  
Carportens hela konstruktion bedöms vara underdimensionerad och carporten är i stort behov av ombyggnad.

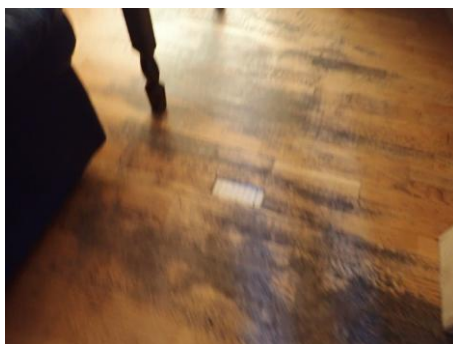
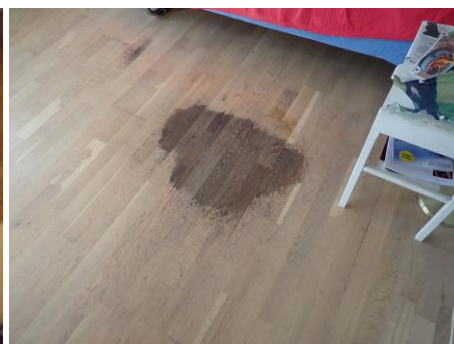
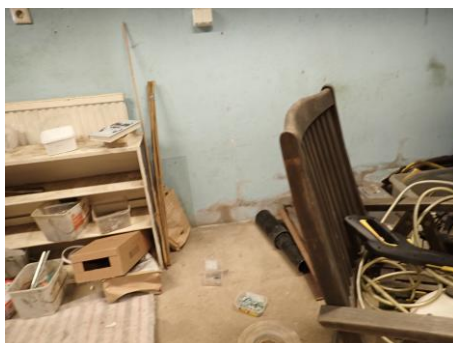
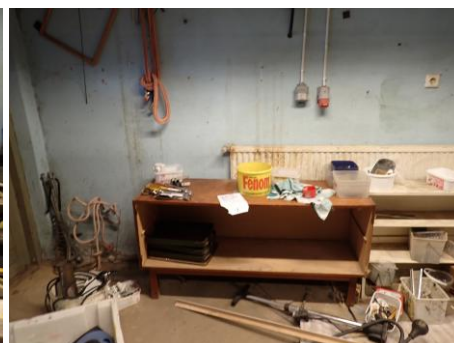
### Allmänt

Inklädda golv och väggar förekommer i källarplanet.

En del färg och putssläpp förekommer på oinklädda grundmurar och golv. Med anledning av ovanstående noterade brister, svaga punkter se även riskanalys.

Invändiga ytskikt är kraftigt slitna med diverse skador.

Självdraagsventilation fungerar erfarenhetsmässigt dåligt och tilluftsdon saknas delvis.

Äldre el och VS installationer med konstaterade brister förekommer i huset. Kontakt med fackman rekommenderas för översyn och eventuellt utbyte.

Det finns en risk för att inklädda ytor och/eller trädetaljer samt övrigt organiskt material som ansluter mot golv och väggar (trösklar, limmer, textil, papperstapeter och dylikt) som är placerade mot golv och väggar i källaren kan ha, eller med tiden utveckla, mikrobiell påväxt, fukt och/eller rötrelaterade skador. Orsaken är att fukt naturligt kan vandra genom källarens grundmurar och golv. Även invändig fuktpåverkan kan påverka om grundmurens tätskikt är för tätt(oventilerat) Om organiskt material, såsom träreglar eller andra byggnadsdelar, placeras direkt mot dessa ytor kan materialet påverkas negativt av fukt. Risken för fuktpåverkan kan öka ytterligare om det finns brister i dränering, dagvattenledningar eller tätskikt runt byggnaden. Om tryckimpregnerat virke har använts i konstruktionen kan detta dessutom ge upphov till kraftigt avvikande lukt, särskilt vid fuktpåverkan.

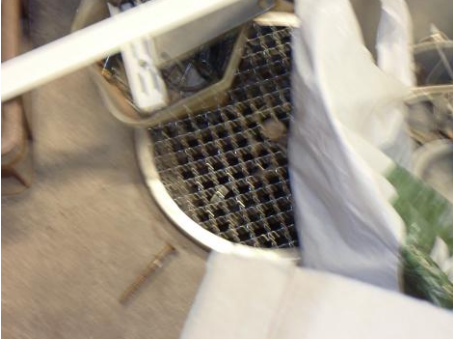
| Garage: | <p>Äldre rostskadad gjutjärnsgolvbrunn. Se även riskanalys.</p> <p><b>Riskanalys</b></p> <p>Golvbrunnen är av äldre modell i gjutjärn och uppvisar rostskador. Äldre gjutjärnsgolvbrunnar kan ha uppnått eller närma sig slutet av sin tekniska livslängd, och korrosionen kan med tiden försämra brunnens funktion, hållfasthet och täthet.</p> <p>Sammantaget innebär den äldre och rostskadade golvbrunnen en förhöjd risk för läckage och fuktpåverkan, vilket med tiden kan leda till mögel-, röta- och andra fuktrelaterade skador i golv och angränsande byggnadsdelar.</p> |

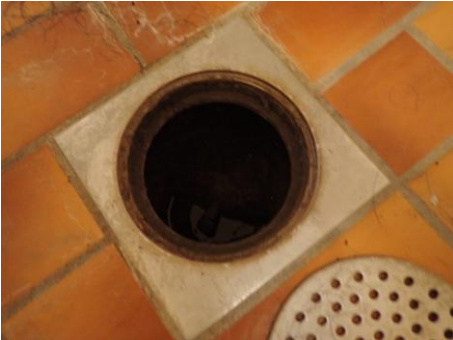
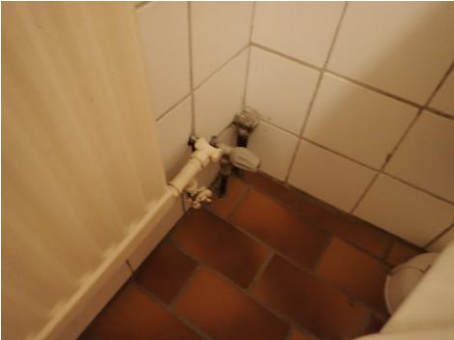
| Wc/Dusch: | <p>Äldre tät och ytskikt.</p> <p>Äldre rostskadad gjutjärnsgolvbrunn.</p> <p>Med anledning av ovanstående noterade brister, svaga punkter se även riskanalys.</p> <p>Trycksatta rör i golv.</p> <p><b>Riskanalys</b></p> <p>Tätskikt och ytskikt är av äldre datum och kan därför ha en nedsatt funktion till följd av ålder och normalt slitage. När tätskiktet åldras ökar risken för att vatten och fukt tränger igenom och påverkar bakomliggande konstruktion.</p> <p>Golvbrunnen är av äldre modell i gjutjärn och uppvisar rostskador. Korrosion kan med tiden försämra golvbrunnens funktion, hållfasthet och täthet samt påverka anslutningen mellan golvbrunn och tätskikt.</p> <p>Sammantaget innebär dessa förhållanden en förhöjd risk för vatteninträngning och fuktpåverkan i den underliggande golvkonstruktionen. Detta kan med tiden leda till mögel-, röta- och andra fuktrelaterade skador i golv och angränsande byggnadsdelar.</p> |

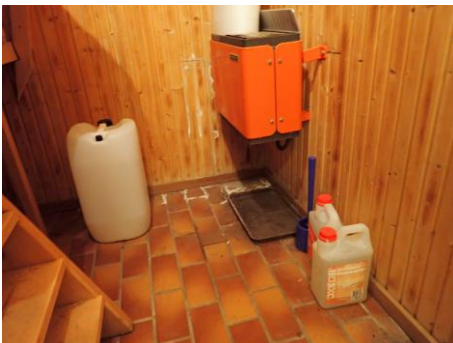
| Bastu: | <p>Kalk/saltutfällningar på golv och vägg. Se även under invändigt allmänt och risk.</p> |

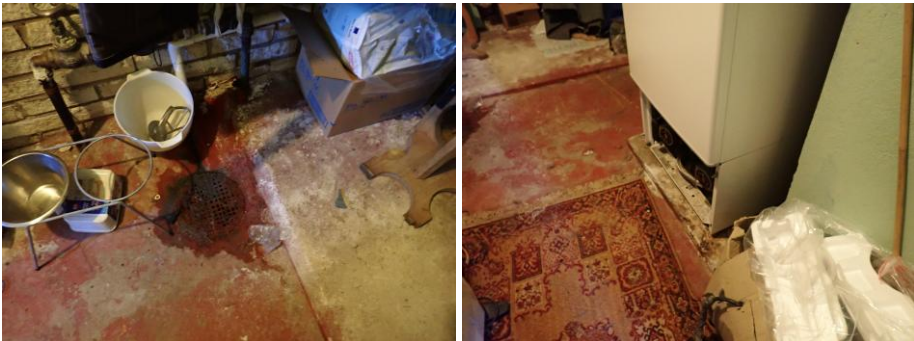
| Pannrum: | <p>Äldre rostskadad gjutjärnsgolvbrunn. Se även riskanalys.</p> <p>Tätskikt saknas på golv (ej krav i betongvalv).</p> <p><b>Riskanalys</b></p> <p>Golvbrunnen är av äldre modell i gjutjärn och uppvisar rostskador. Äldre gjutjärnsgolvbrunnar kan ha uppnått eller närma sig slutet av sin tekniska livslängd, och korrosionen kan med tiden försämrade brunnens funktion, hållfasthet och täthet.</p> <p>Vid fortsatt korrosion finns risk för otätheter och försämrade anslutning mellan golvbrunn och tätskikt. Detta kan medföra att vatten tränger ner i den underliggande golvkonstruktionen.</p> <p>Sammantaget innebär den äldre och rostskadade golvbrunnen en förhöjd risk för läckage och fuktpåverkan, vilket med tiden kan leda till mögel-, röta- och andra fuktrelaterade skador i golv och angränsande byggnadsdelar.</p> |

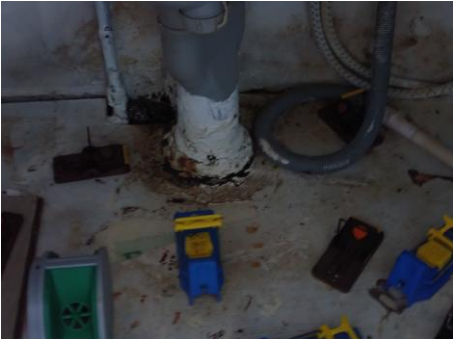
| Kök/Matplats: | <p>Tät botten saknas i diskbänkskåpet.<br/>Tippskydd saknas till spisen.</p> |

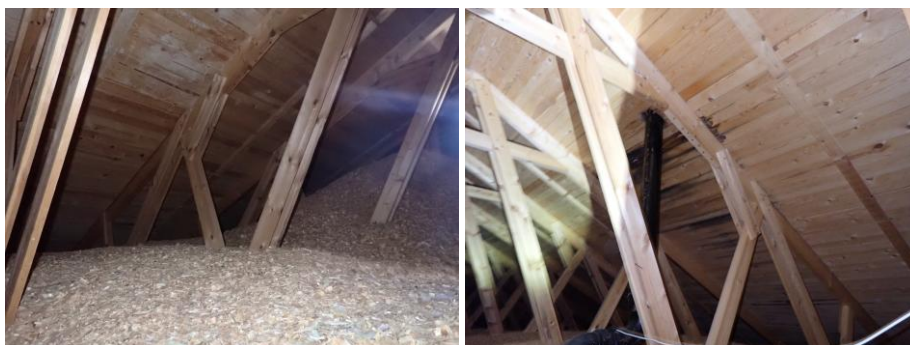
## Vind

Isoleringen ligger allmänt ojämnt.  
Vindsluckan är dåligt tätad.  
Med anledning av ovanstående noterade brister, svaga punkter se även riskanalys.

En del uttorkade fuktrosor förekommer på takpanelen (bedöms som äldre före takomläggningen).

Isoleringen på vinden ligger generellt ojämnt. Ojämnt fördelad isolering kan medföra lokala temperaturskillnader i takkonstruktionen och öka risken för kondens och fuktpåverkan.

Vindsluckan är bristfälligt tätad. Otätheter kring vindsluckan kan medföra att varm och fuktig inneluft läcker upp på vinden. När den varma luften kyls ned kan kondens bildas på kalla delar av takkonstruktionen, vilket ökar risken för mikrobiell påväxt samt mögel- och rötskador.

Sammantaget innebär förhållandena en förhöjd risk för fuktpåverkan på vinden och takkonstruktionen, särskilt under kalla perioder. Om fuktbelastningen kvarstår kan detta med tiden leda till mögel-, röta- och andra fuktrelaterade skador.
