Uppdragsnummer 22010235  
2026-229

## ÖVERLÅTELSEBESIKTNING

HEBY MARBÄCK 1:46  
Marbäck 151, 740 47 Harbo

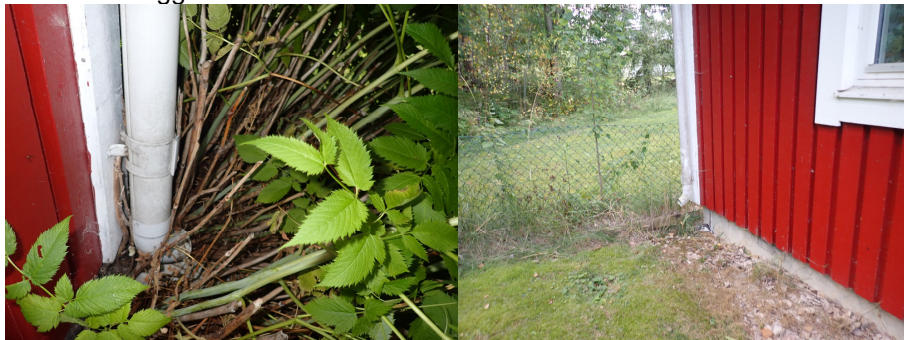
Närliggande plantering mot tvättstuga och sovrum 2.  
Stuprör leds ej bort via dagvattensystem.

Dagvatten som inte leds bort från husgrunden ökar fuktbelastningen på grundkonstruktioner vilket kan leda till fukt, mögel och eller rötelaterade skador i närliggande konstruktioner.

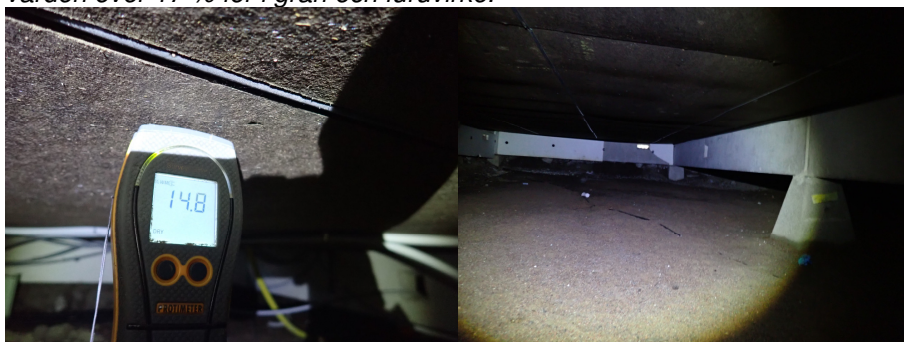
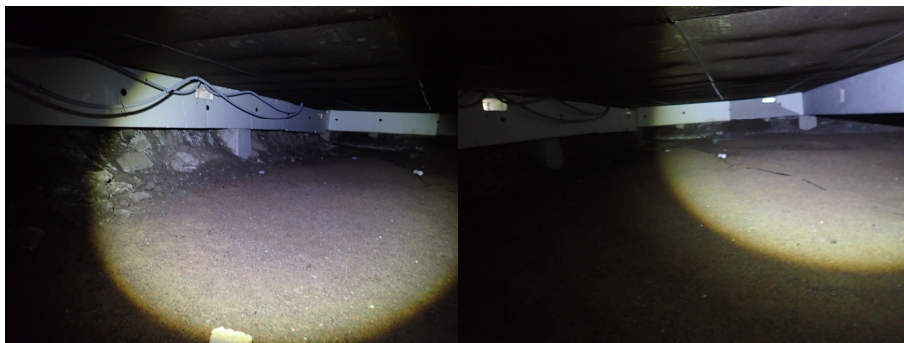
Krypgrund är en känd riskkonstruktion.  
Markplast saknas.

Krypgrunder betraktas idag som kända riskkonstruktioner och är en känslig konstruktion ur fuktsynpunkt sett bland annat beroende på årstidsvariationer i temperatur och fuktbelastning från mark. Under de perioder då lufttemperaturen utomhus är högre än i kryputrymmet, kommer varm fuktig luft in i ett kallare utrymme och höjer den relativa luftfuktigheten i krypgrundsutrymmet. Risk för skador föreligger och skador kan uppstå såsom fukt, mögel och rötelaterade skador som möjlig följd.

*Vid fuktkvotsmätning noterades värden under rekommenderat gränsvärde.*

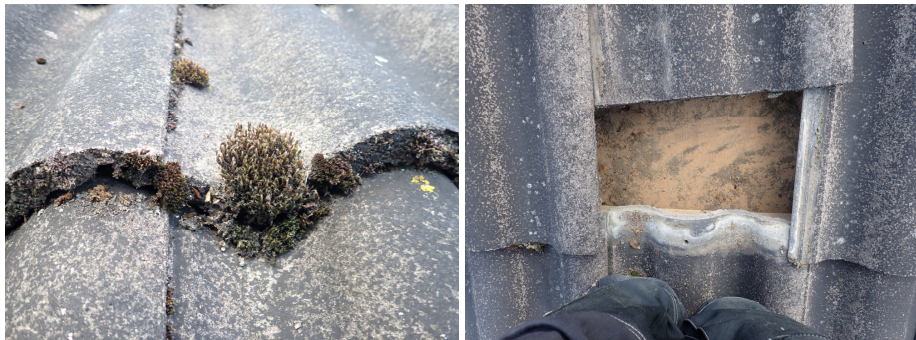
| <b>Yttertak:</b> | <p>Taket är av säkerhetsskäl endast besiktigad begränsat från markstege vid takfot samt i anslutning till takstegen.</p> <p>Underlagstak med boardskivor klassas som en svag undertakskonstruktion. Begynnande mosspåväxt och frostnötningar på takpannorna. Nockband saknas undernockpannorna.</p> <p><b>Risikanalys</b><br/>Huset har undertak av takboard. Det är känt att takboard är relativt fuktkänslig och att det ofta uppträder missfärgningar/fuktfäckor på grund av att snö/regn kan leta sig in under plåtbeslag och takpannor vid hårda vindlaster eller trasiga takpannor och brister vid takplåtar. Om så är fallet kan detta orsaka fukt, mögel och/eller rötrelaterade skador i underliggande konstruktioner. Viktigt att noterade brister på taket åtgärdas då underlagstaket inte har något vidare fuktmotstånd. Det rekommenderas att kontinuerlig och löpande kontroll sker av tak och vindsutrymmena för att säkerställa att förhållandena inte förändras/förvärras.</p> |

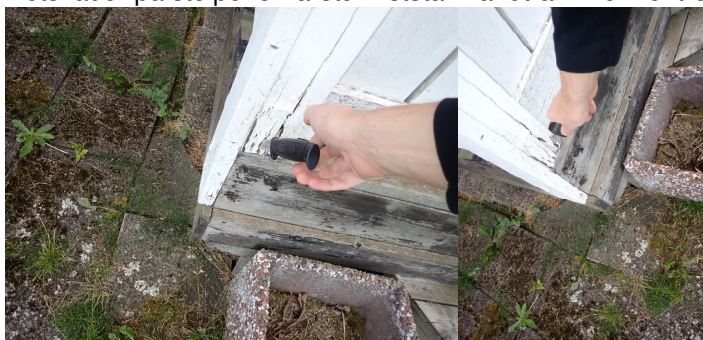
**Övrigt:** Rötskador på stolpe för farstuviststak i ändträ TV om entrédörren.

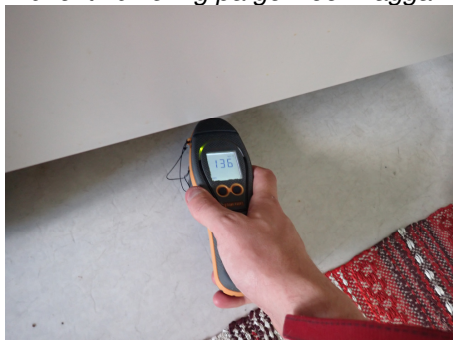
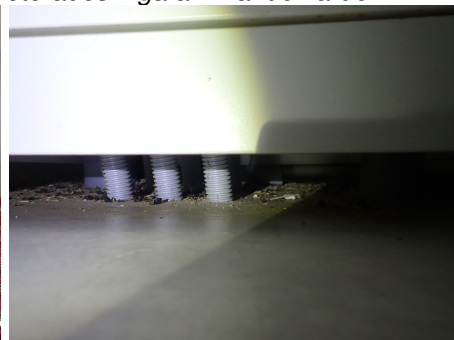
Tät botten saknas i diskbänkskåpet.  
Vattenrör är dåligt klamrade.

Äldre åldersmässigt avskrivet tätskikt.  
Rör genomföringar i golvtätskikt.

Äldre tät/ytskikt har nedsatt funktion vilket innebär att ytskiktet/tätskiktet inte längre kan garanteras vara vattentätt och risk finns för att vatten tränger igenom ytskiktet/tätskiktet.

Rör genomföringar i våtzon 1 innebär en ökad risk då det är svårt att täta fullgott runt tappvatten och värmerör.

Ovanstående kan leda till att fukt, mögel och/eller rötrelaterade skador kan förekomma/uppstå i anslutning till noterade brister/risker.

Vid fuktindikering på golv och väggar noterades inga avvikande värden.

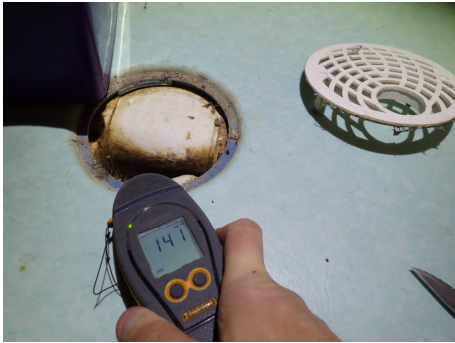
| WC/dusch 1: | <p>Äldre åldersmässigt avskrivet tätskikt.</p> <p>Riskanalys<br/>Äldre tät/ytskikt har nedsatt funktion vilket innebär att ytskiktet/tätskiktet inte längre kan garanteras vara vattentätt och risk finns för att vatten tränger igenom ytskiktet/tätskiktet.</p> <p>Ovanstående kan leda till att fukt, mögel och/eller rötelaterade skador kan förekomma/uppstå i anslutning till noterade brister/risker.</p> <p><i>Fukt</i><br/><i>Vid fuktindikering på golv och väggar noterades inga avvikande värden.</i></p> |

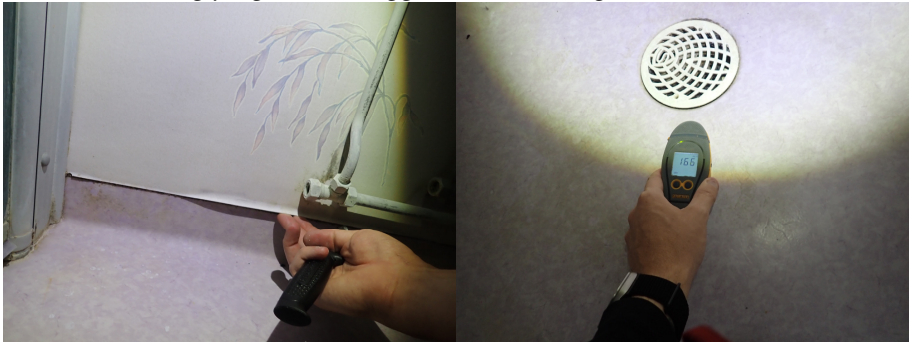
| WC/dusch 2: | <p>Äldre åldersmässigt avskrivet tätskikt.<br/>Mattsläpp på vägg i duschdelen.</p> <p>Riskanalys<br/>Äldre tät/ytskikt har nedsatt funktion vilket innebär att ytskiktet/tätskiktet inte längre kan garanteras vara vattentätt och risk finns för att vatten tränger igenom ytskiktet/tätskiktet.</p> <p>Ovanstående kan leda till att fukt, mögel och/eller rötelaterade skador kan förekomma/uppstå i anslutning till noterade brister/risker.</p> <p><i>Fukt</i><br/><i>Vid fuktindikering på golv och väggar noterades inga avvikande värden.</i></p> |

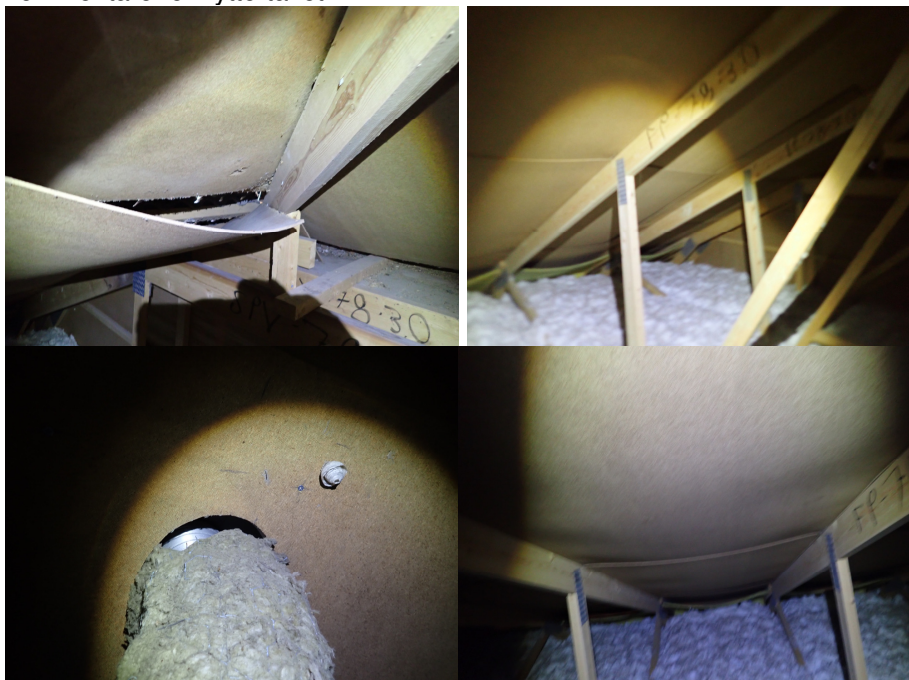
Boardskiva närmast takvinkel van tvättstuga är sned/har lossnat, se även kommentarer om yttertak.

Vid fuktkvotsmätning noterades värden under rekommenderat gränsvärde.
