Uppdragsnummer 22010235  
2026-263

## ÖVERLÅTELSEBESIKTNING

HEBY HOV 70:1  
Fredsgatan 5B, 740 46 Östervåla

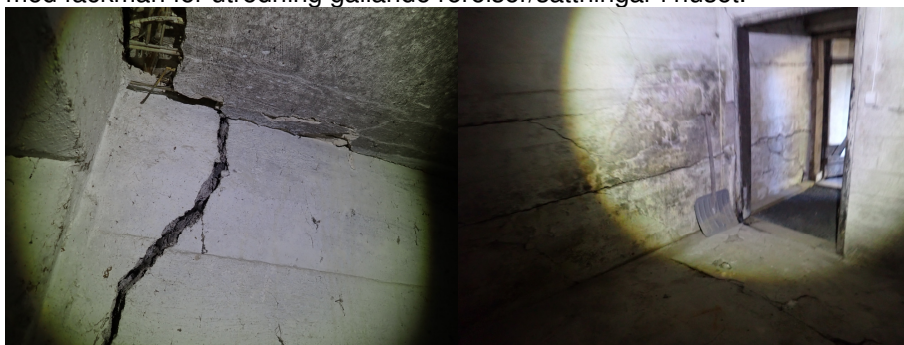
Grundmur/Hussockel:

Vid förvärv togs ett större träd bort placerat mot gavelsidan mot vägen, sprickor finns i grundläggningen i området kring, dessa har ej synbart förändrats sedan förvärv 2012.

Kraftiga sättningar/sprickor i husets grundmurar främst mot vägsidans gavel.

Fortsatt tekniskutredning

Sprickor i grundmurarna ska hållas under uppsikt för att säkerställa att det är äldre rörelser/sättningskador. Om sprickorna ändrar karaktär ska kontakt tas med fackman för utredning gällande rörelser/sättningar i huset.

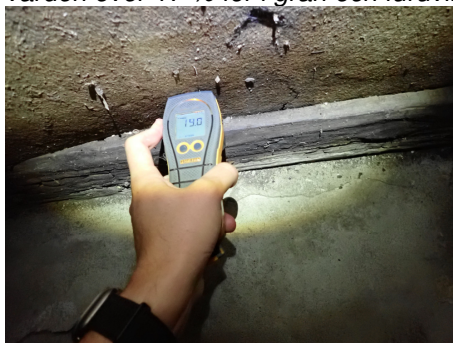
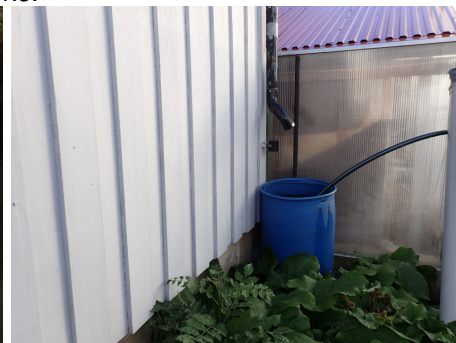
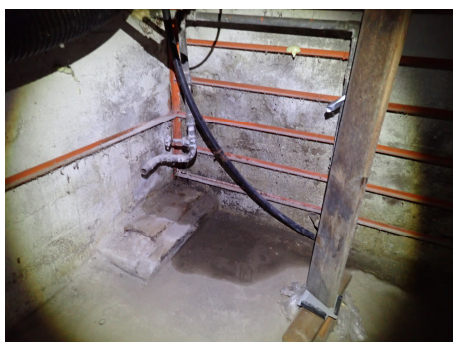
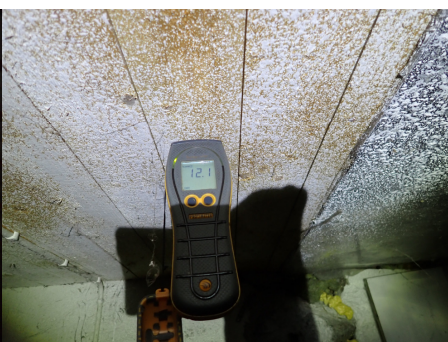
**Råkällare:**

Råkällare är en känd riskkonstruktion.  
Fuktutslag noteras på grundmurar längst in i pannrumsdelen.  
Kraftiga fuktskador på inklädd vägg mot vägsidan (inklädd trävägg bör tas bort).  
Rör är dåligt klamrade/saknar upphängning.  
Stuprör leds ej bort från husets grundläggning.

Risk föreligger för att trädetaljer samt övrigt organiskt material som ansluter eller ansluts mot golv och väggar (trösklar, limmer, textil, papperstapeter och dylikt) i nederplanet ha/få fukt, mögel och rötelaterade skador med anledning av normalt förekommande fuktvandring genom grundmurar och golv samt om brister förekommer i dagvattenledningar, dränering och tätskikt.

Dagvatten som inte leds bort från husgrunden ökar fuktbelastningen på grundkonstruktioner vilket kan leda till fukt, mögel och eller rötelaterade skador i närliggande konstruktioner.

*Vid fuktkvotsmätning noterades värden under rekommenderat gränsvärde förutom vid skadad inklädd vägg mot vägsidan.*

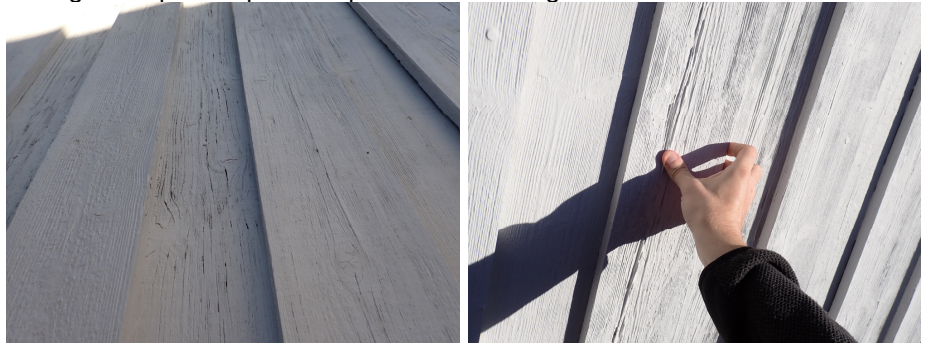
**Fasad:**

Fasadpaneler är kraftigt urblekta i färgen, främst i söderläge.  
Kraftiga torrsprickor på fasadpaneler i söderläge.

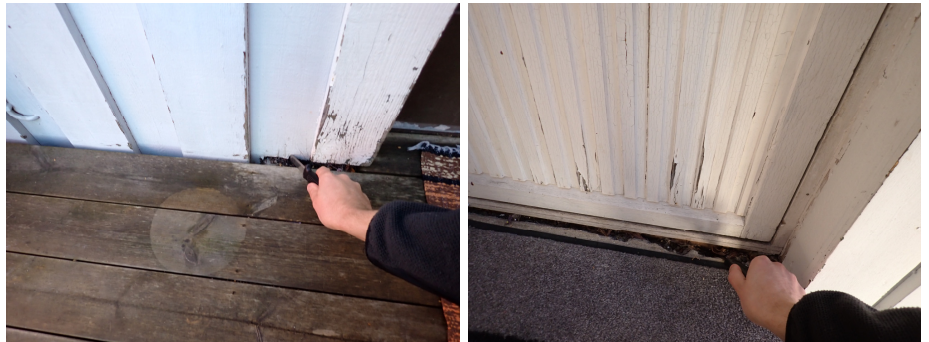
**Fönster/Dörrar:**

Otätt in kring entrédörrens tröskel, in i fasad kring, samt in under altandörrens tröskel.  
Kraftiga färg/kittsläpp på fönster, främst i söderläge.

Otåta delar/glipor i fasader och runt fönster/dörrar kan leda till att dagvatten tar sig in i bakomliggande konstruktioner och kan då orsaka fukt, mögel och/eller rötelaterade skador.

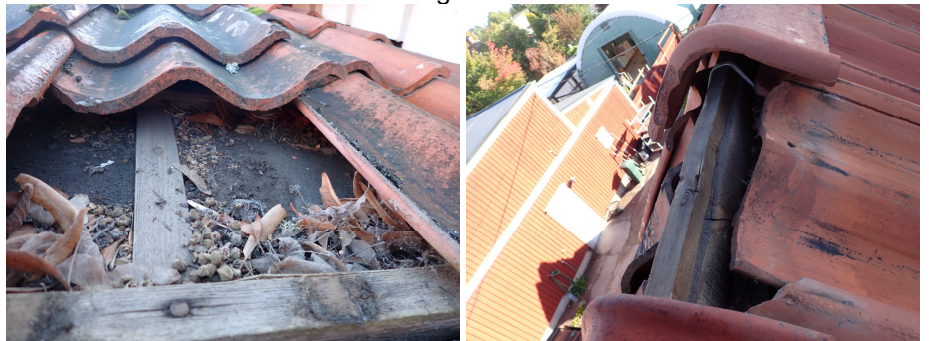
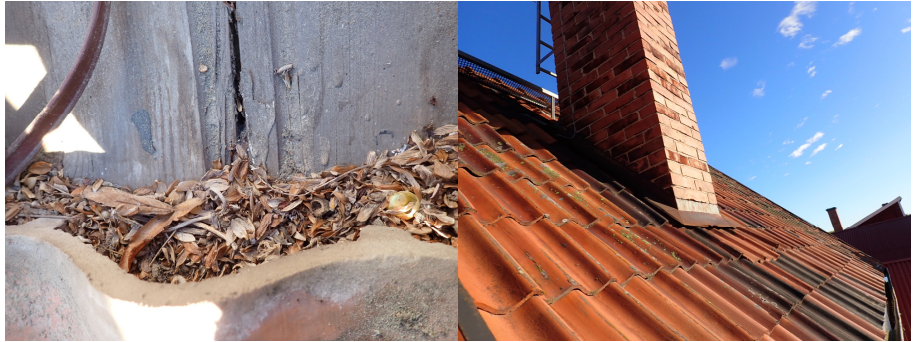
**Yttertak:**

Takkonstruktion utan underliggande takpapp är en känd riskkonstruktion.

Äldre takplåtar med kraftiga rostangrepp.

Nockband saknas undernockpannorna.

Flack taklutning på takkupa samt tak ovan entrédelen.

Kraftiga rosthål på hänggrännor.

Stuprör saknas på tak för entrédelen.

Med anledning av ovanstående noterade brister/svaga punkter är yttertaget i stort behov av omläggning. Beakta att underliggande fukt, mögel och/eller rötskador kan förekomma i anslutningen till takkonstruktioner.

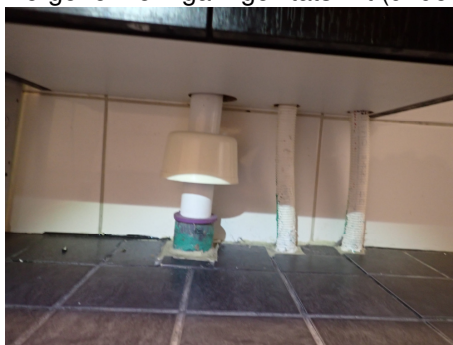
WC/dusch:

Rör genomföringar i golvtätskikt (under handfat).

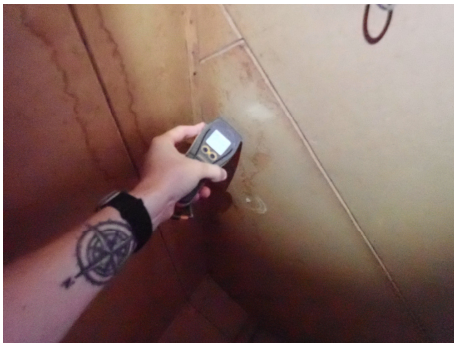
| Klädkammare: | Fuktrosor i innertak, torra vid besiktningen, se kommentarer om yttertaket.<br> |

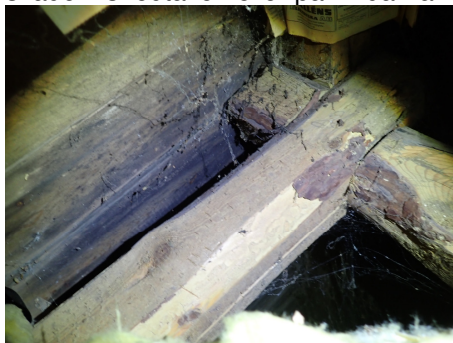
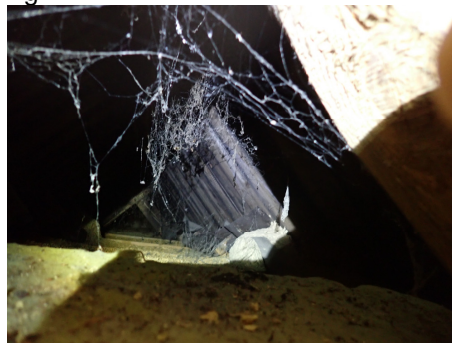
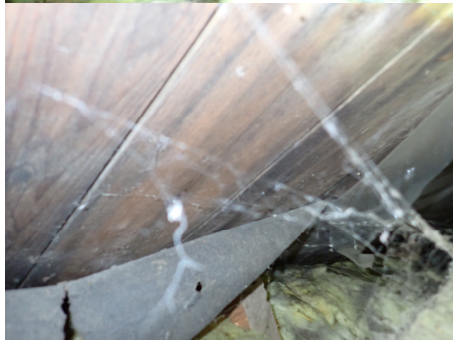
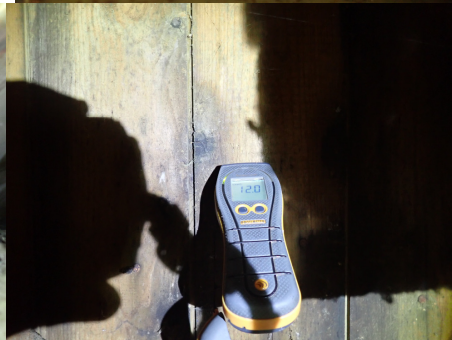
## Vind

Nockvind är lokalt besiktigad från lucka i halltak och ca 1,5 meter runt om. Svärtningar noteras på taksponten, torra vid besiktningen.

Inklädda snedtak/vindsdelar under låglutande takkupor/entrédelstak är känd riskkonstruktioner.

Inklädda snedtak är en riskkonstruktion, om ventilationen mellan innertaket och yttertaket är felaktig och/eller bristfällig finns risk för att den varma luften som stiger upp ifrån inomhusmiljön inte kan ventileras bort, luften kondenserar då och kan ge upphov till fukt, mögel och/eller rötrelaterade skador i snedtaken eller på vindarna kring.
