Uppdragsnummer 22010235  
2026-257

## ÖVERLÅTELSEBESIKTNING

HEBY LILLA RAMSJÖ 2:9  
Ringvägen 13, 744 50 Morgongåva

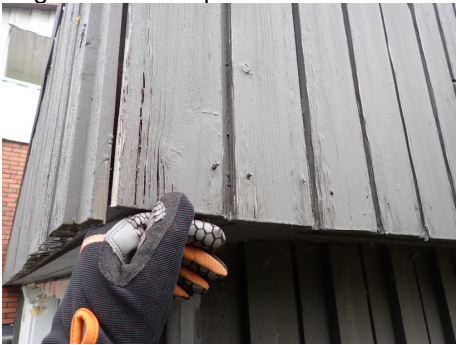
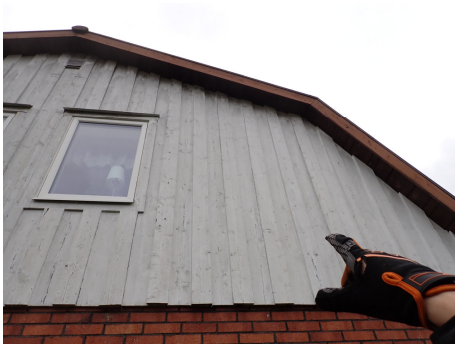
| <b>Fasad:</b> | <p>Träpaneler på gavlar och kring takkupa samt garage är kraftigt urblekta i färgen samt torrspruckna.</p> |

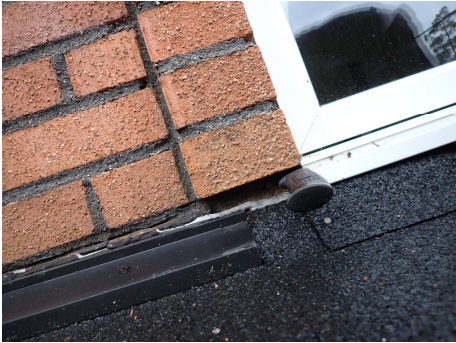
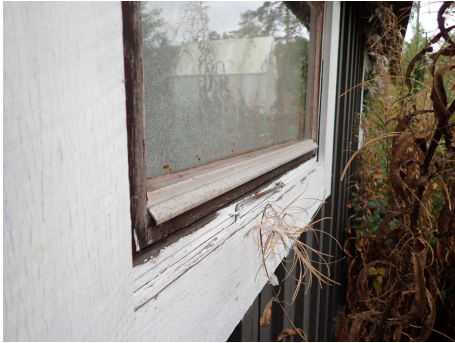
| <b>Fönster/Dörrar:</b> | <p>Fönster mot sovrum 1, ansluter lågt/nära garagetaket.<br/>Släpp mellan tegelfasader och fönsterfogar.<br/>Fönsterbleck saknas på garagesfönster.<br/>Otätt in under dörrtrösklar.</p> <p>Riskanalys<br/>Otäta delar/glipor i fasader och runt fönster kan leda till att dagvatten tar sig in i bakomliggande konstruktioner och kan då orsaka fukt, mögel och/eller rötelaterade skador.</p> |

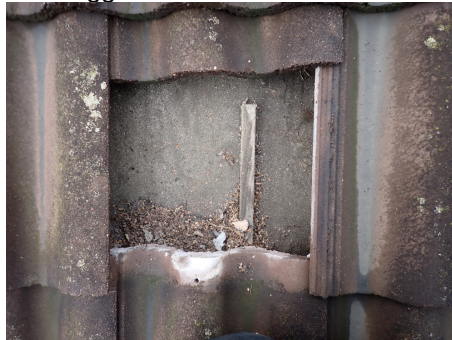
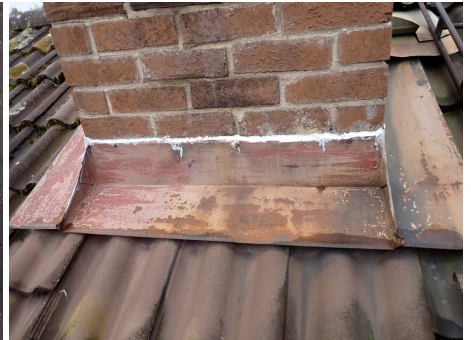
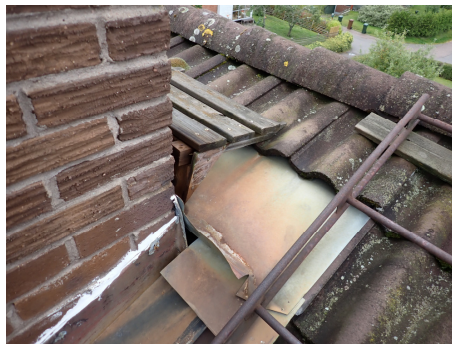
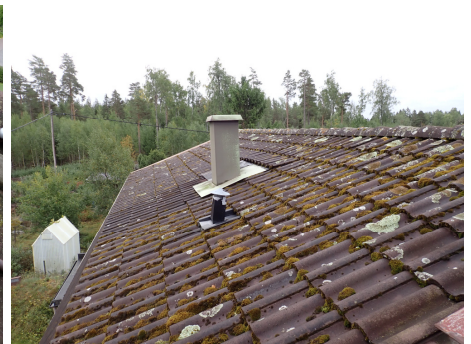
**Yttertak:****Huvudhusets tak:**

Mosspåväxt på betongpannor mot baksidan.

Nockband saknas undernockpannorna.

Äldre torr underliggande takpapp.

Äldre takplåtar med rostangrepp och otäta kanter.

Av åldersskäl och konstaterade brister är yttertaket åldersmässigt avskrivet. Med anledning av att den underliggande takpappen är torr och spröd i kombination med dåliga takgenomföringar, mosspåväxt och frostsador på takpannorna ökar risken för att läckage kan komma att uppstå. Om läckage inträffar kan fukt, mögel och/eller rötrelaterade skador uppstå på underliggande konstruktioner.

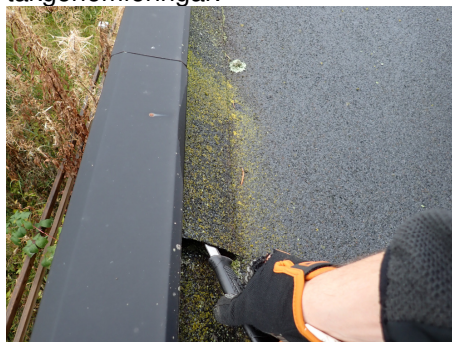
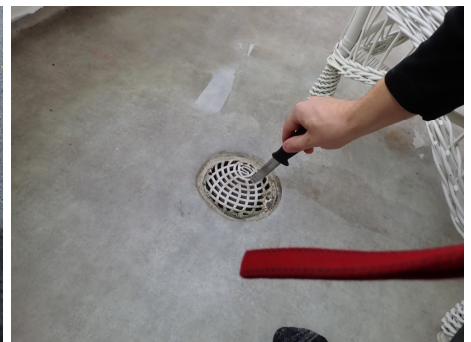
Låglutande tak ovan garage samt balkong som är tak ovan sovrum 1:

Äldre takpapp ovan garage.

Släpp i kanter/skarvar och avslut ovan garage.

Låglutande tak är en känd riskkonstruktion.

Låglutande tak är en känd riskkonstruktion, risk finns för att fukt, mögel och/eller rötrelaterade skador kan uppstå om brister uppstår i anslutningar/skarvar och/eller runt anslutningen mellan takpapp och takgenomföringar.

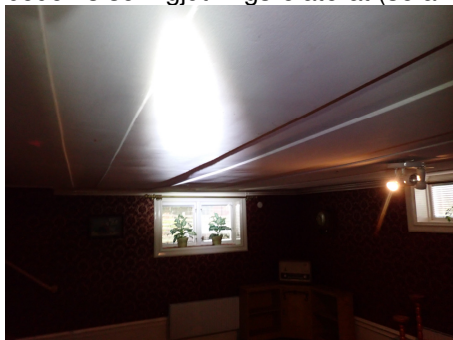
Trapp/allrum:

Svackan på allrumstak i källare och på golv i sovrum 2 ovan uppkom vid gjutning 1965.

Bjälklag/tak av betong bågner nedåt så även golv ovan, är av betong så bedöms som gjutningsrelaterat (se även säljarens upplysningar).

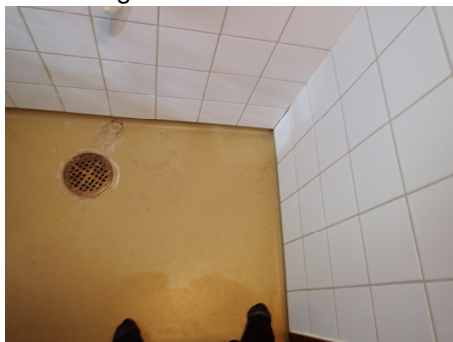
| Dusch/bastu: | Äldre åldersmässigt avskrivet tätskikt med kringliggande träkonstruktioner.<br>Äldre golvbrunn av gjutjärn med rostangrepp.<br>Självdraagsventilation i våtrum.<br>Dörr i våtzone 1, placerat vid duschdelen.<br>Med anledning av ålder och noterade punkter är våtrummet i stort behov av renovering. |

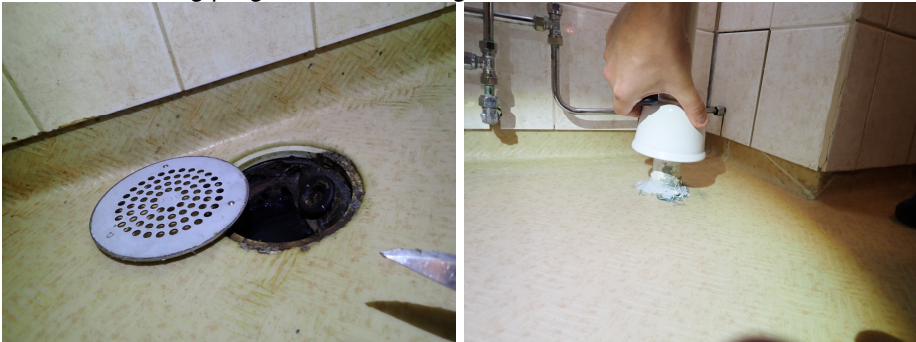
| WC/dusch 2: | <p>Äldre åldersmässigt avskrivet tätskikt.<br/>Rör genomföringar i golvtätskikt.<br/>Golvbrunn är placerad nära vägg.<br/>Otätt kring genomföring för handfatsavlopp och rör i vägg under handfat.</p> <p><b>Riskanalys</b><br/>Äldre tät/ytskikt har nedsatt funktion vilket innebär att ytskiktet/tätskiktet inte längre kan garanteras vara vattentätt och risk finns för att vatten tränger igenom ytskiktet/tätskiktet.</p> <p>Rör genomföringar i våtzon 1 innebär en ökad risk då det är svårt att tät fullgott runt tappvatten och värmerör.</p> <p>Ovanstående kan leda till att fukt, mögel och/eller rötrelaterade skador kan förekomma/uppträda i anslutning till noterade brister/risker.</p> <p><i>Fukt</i><br/><i>Vid fuktindikering på golv noterades inga avvikande värden.</i></p> |

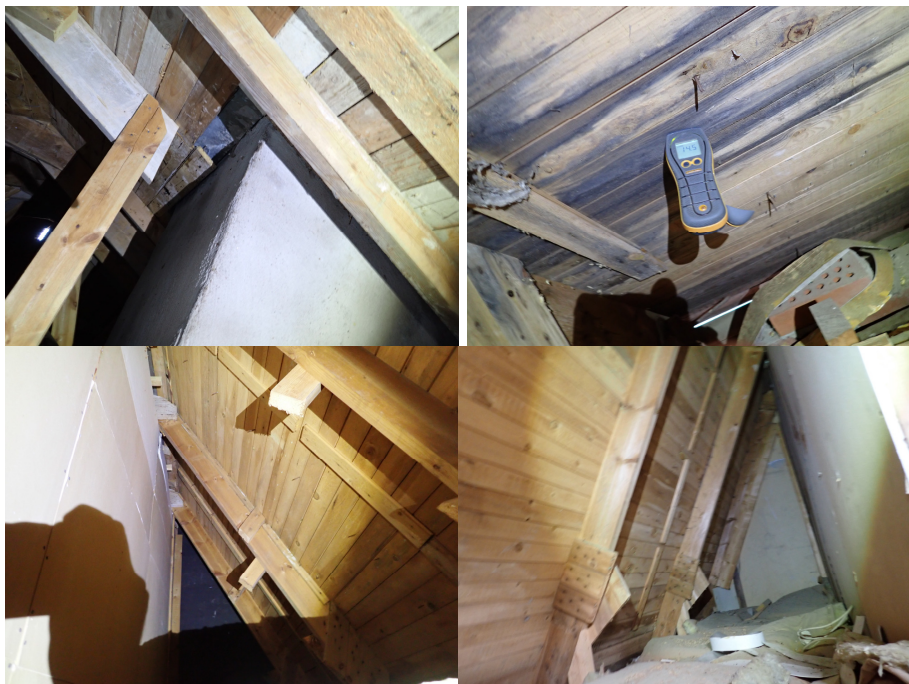
**Vind**

På partier noteras missfärgningar på husets råspont.  
Bjälklagets isolering är bitvis ojämnt fördelad.
