2026-10-09

## ÖVERLÅTELSEBESIKTNING

HEBY HOV 4:43

Villagatan 13, 740 46 Östervåla

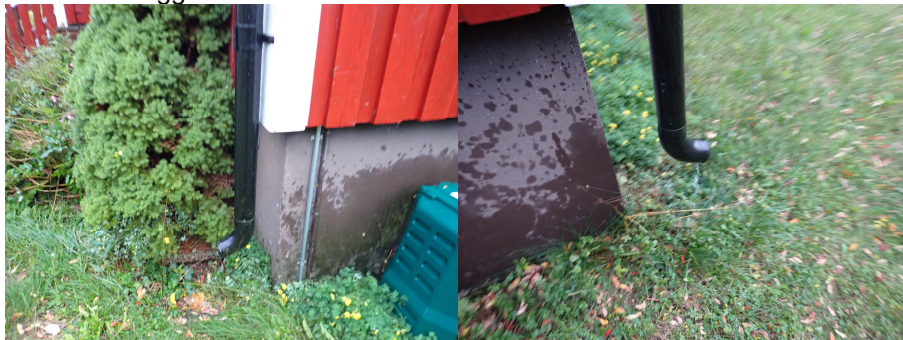
Närliggande planteringar mot sovrum 2.  
Stuprören leds ej bort från husets grundläggning.

Dagvatten som inte leds bort från husgrunden ökar fuktbelastningen på grundkonstruktioner vilket kan leda till fukt, mögel och eller rötrelaterade skador i närliggande konstruktioner.

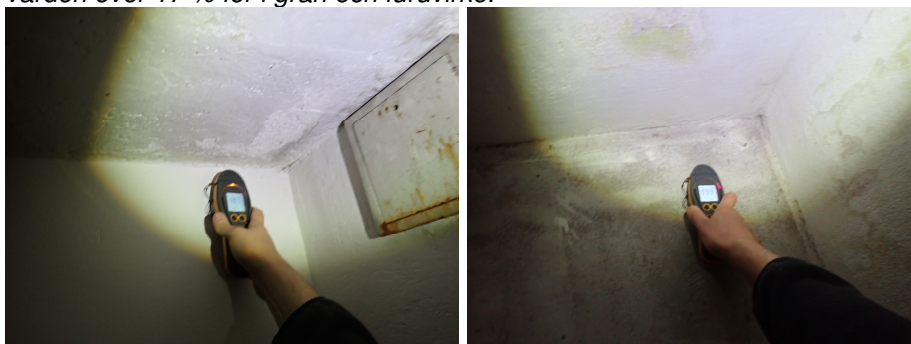
Källare är en känd riskkonstruktion.

Risk föreligger för att trädetaljer samt övrigt organiskt material som ansluter eller ansluts mot golv och väggar (trösklar, limmer, textil, papperstapeter och dylikt) i nederplanet ha/få fukt, mögel och rötrelaterade skador med anledning av normalt förekommande fuktvandring genom grundmurar och golv samt om brister förekommer i dagvattenledningar, dränering och tätskikt.

*Vid fuktindikering på väggar i källaren noterades värden över rekommenderat gränsvärde, källare ska ej inredas med organiskt material.*

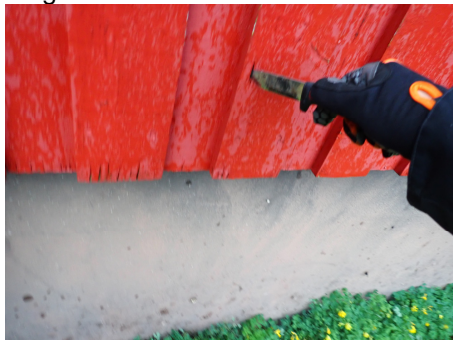
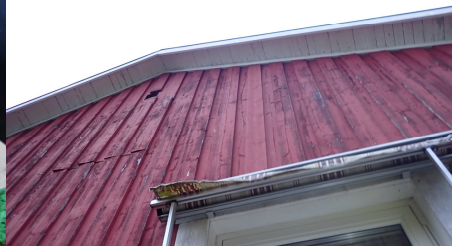
Träpaneler på gavel mot garaget är urblekta och kraftigt torrspruckna/rötskadade.  
Träpaneler i övrigt har lokalt lättare rötskador.

Med anledning av fasadpanelens skick finns risk för att vatten kan ha trängt in bakom fasader i väggkonstruktionen och orsakat fukt, röt och/eller mögelskador.

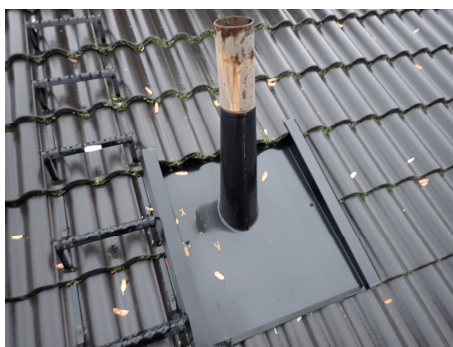
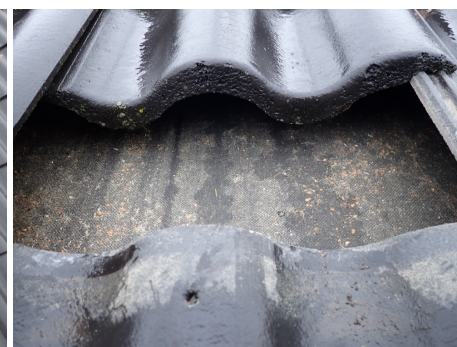
Taket är av säkerhetsskäl endast besiktigad begränsat från markstege vid takfot samt i anslutning till takstegen.

Takpannorna är ej spikade.

Täckdukar saknas ovan start för takplåt kring avloppsventilationen.

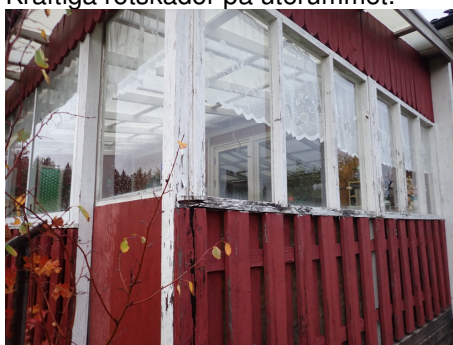
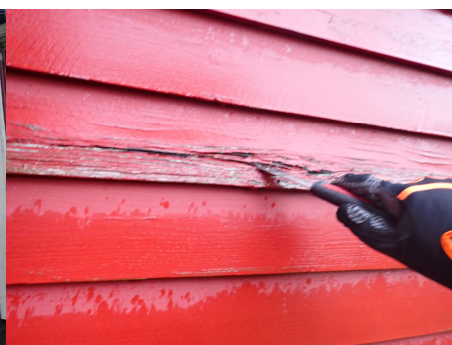
Kraftiga rötskador på uterummet.

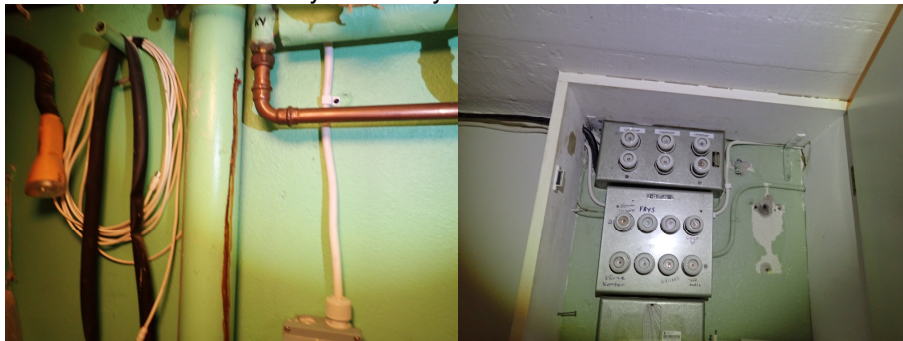
Äldre el och VVS installationer i huset. Kontakt med fackman rekommenderas för översyn och utbyte.

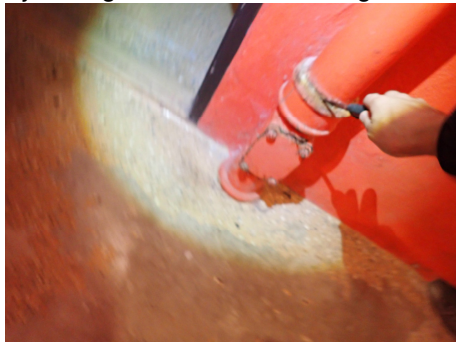
| Tvättstuga: | Formellt tätskikt saknas (omgivet av betongkonstruktioner).<br>Äldre golvbrunn av gjutjärn med rostangrepp.<br>Självdraagsventilation i tvättstuga.<br> |

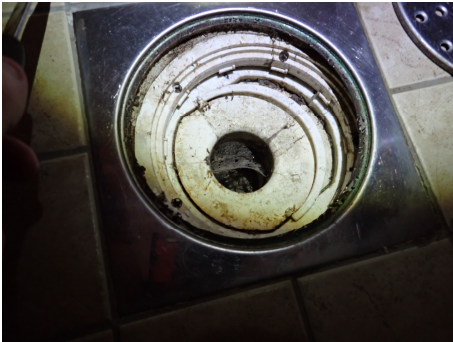
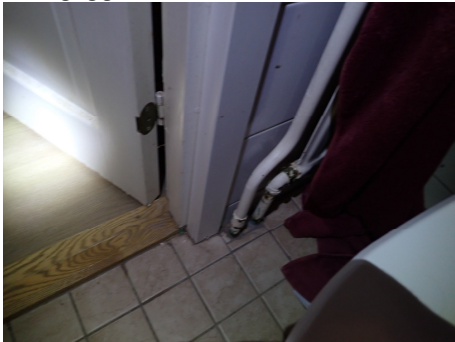
| WC/dusch: | <p>Självdagsventilation i våtrum.<br/>Rör genomföringar i golvtätskikt för radiator vid WC.</p> <p>Risikanalyt</p> <p>Avsaknad av mekanisk ventilation i våtrum ökar risken för fukt, mögel och/eller rötrelaterade skador i omkringliggande konstruktioner (vind/tak/vägg mm). Eftersom fuktig luft och vattenånga då ej ventileras bort på ett effektivt sätt utan istället riskerar att läcka in i omkringliggande konstruktioner.</p> |

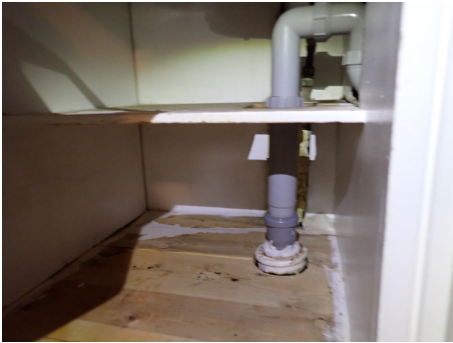
| Kök/matplats: | <p>Tilluftsventil saknas.<br/>Tät botten saknas i diskbänkskåpet.</p> |

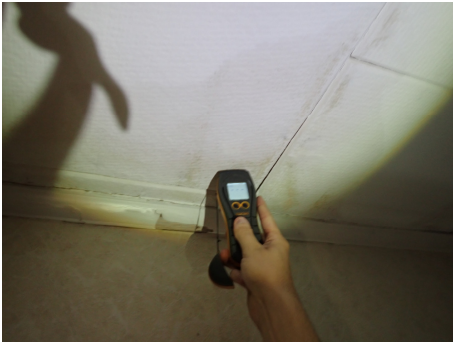
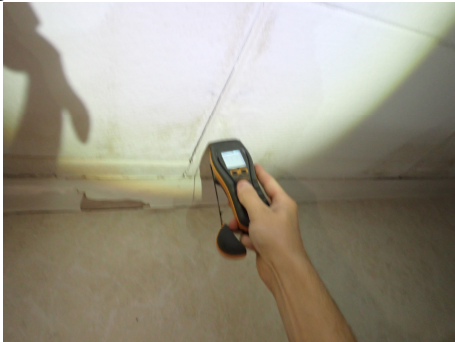
| Sovrum 2: | <p>Tilluftsventil saknas.<br/>Fuktrosor i innertak, torra vid besiktningen, bedöms som äldre.</p> |

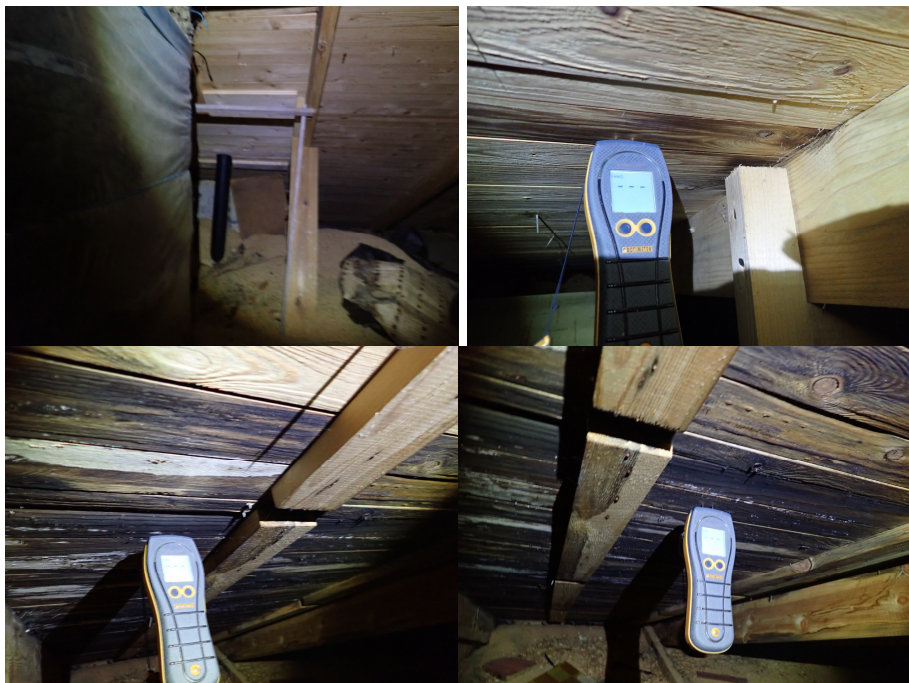
En del fuktrosor noteras främst ovan sovrums 2, torra vid besiktningen och bedöms som äldre.
