2026-09-30

## ÖVERLÅTELSEBESIKTNING

MARBÄCK 1:15

Marbäck 107, 740 47 Harbo

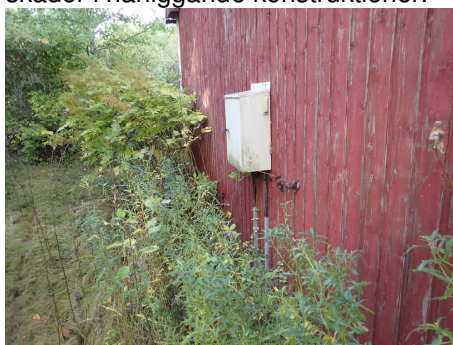
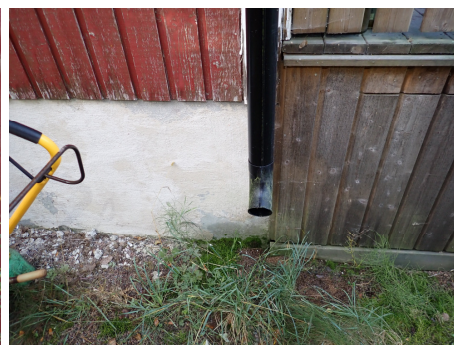
**Mark:**

Marken sluttar ner mot/ansluter högt in mot trästomme på gavelsidan utanför matplats.

Närliggande planteringar.

Stuprör leds ej bort från husets grundläggning.

Med anledning av att marken ansluter högt upp mot husets trästomme/fasad finns risk för bakomliggande fukt, mögel och/eller rötrelaterade skador.

Dagvatten som inte leds bort från husgrunden ökar fuktbelastningen på grundkonstruktioner vilket kan leda till fukt, mögel och eller rötrelaterade skador i närliggande konstruktioner.

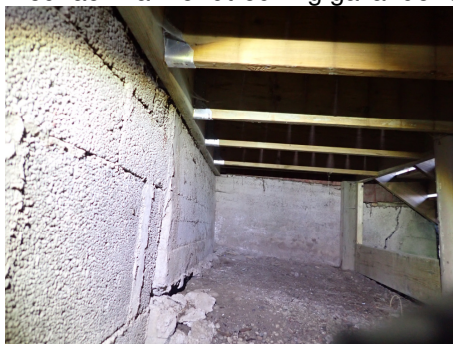
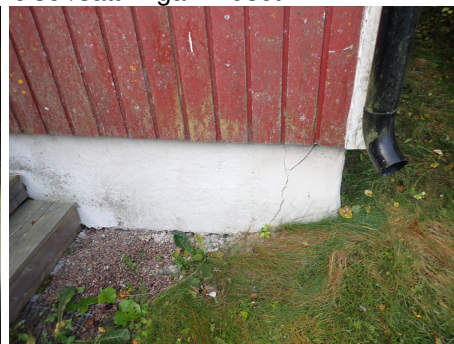
**Grundmur/Hussockel:**

Spricka i grundmur under entrétrapp och på hörn mot parkering.

Sprickor i grundmurarna ska hållas under uppsikt för att säkerställa att det är äldre rörelser/sättningsskador. Om sprickorna ändrar karaktär ska kontakt tas med fackman för utredning gällande rörelser/sättningar i huset.

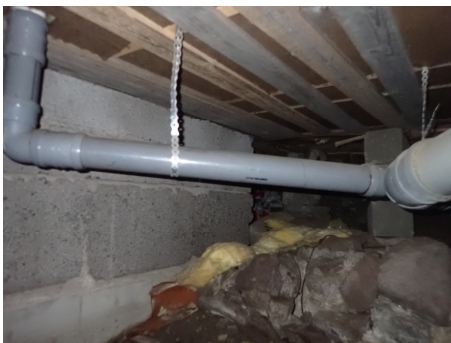
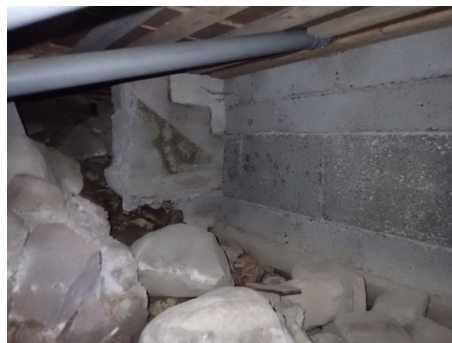
**Krypgrund/torpargrund:**

Luckor saknas för besiktning av husets grundläggningar.

Grunderna är endast lokalt besiktigad via 2st grundmursventiler.

Krypgrund/torpargrund är en känd riskkonstruktion.

Om besiktning av husets grundläggning ska kunna utföras måste luckor till grunden tas upp, eventuella fel som hittas ska utredas och åtgärdas av fackman.

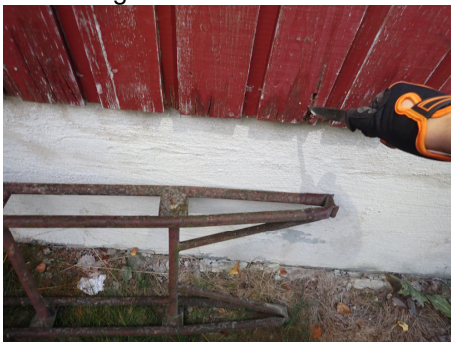
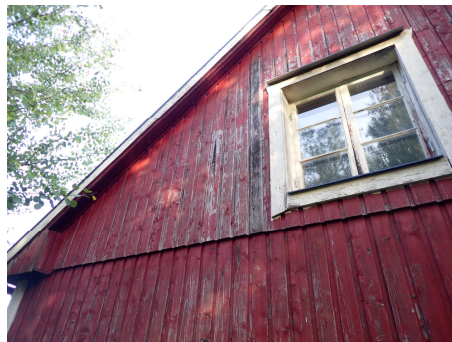
**Fasad:**

Fasadpaneler är allmänt urblekta och färgflagnade.  
Ventilation från våtrum släpps ut nära takfot för låga delen.

Kraftiga rötskador/otäta delar noteras i fasaderna.

Med anledning av fasadpanelens skick finns risk för att vatten kan ha trängt in bakom fasader i väggkonstruktionen och orsakat fukt, röt och/eller mögelskador.

Ventilation som släpps ut nära vind/takfot ger en risk för fukt, mögel och/eller rötrelaterade skador på ovanliggande vindskonstruktion via kondens från vattenånga.

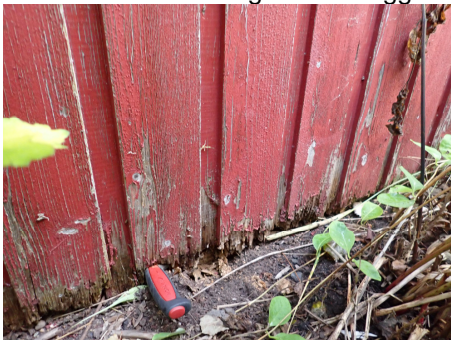
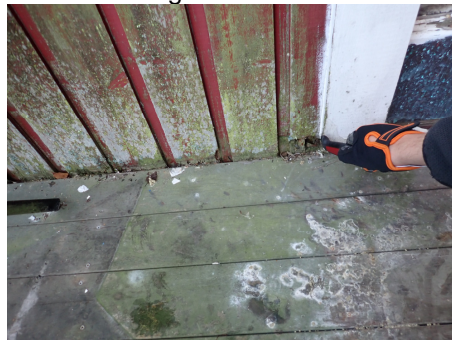
Kraftiga skador i fasadpaneler/syll för del utanför matplats samt vid entréaltan.

Skadornas omfattning ska klarläggas för att sedan åtgärdas.

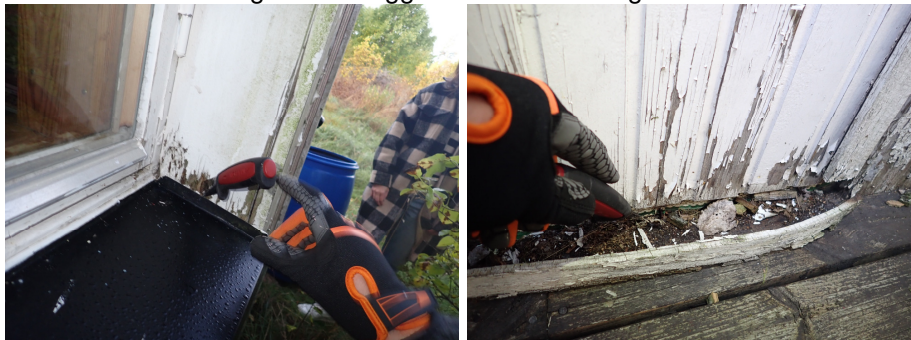
**Fönster/Dörrar:**

Kraftiga färg/kittsläpp på fönster.  
Fönsterbleck saknas på fönster på låga delen.  
Otäta delar och rötskador på fönster/dörrar.

Fortsatt tekniskutredning  
Skadornas omfattning ska klargöras för att sedan åtgärdas.

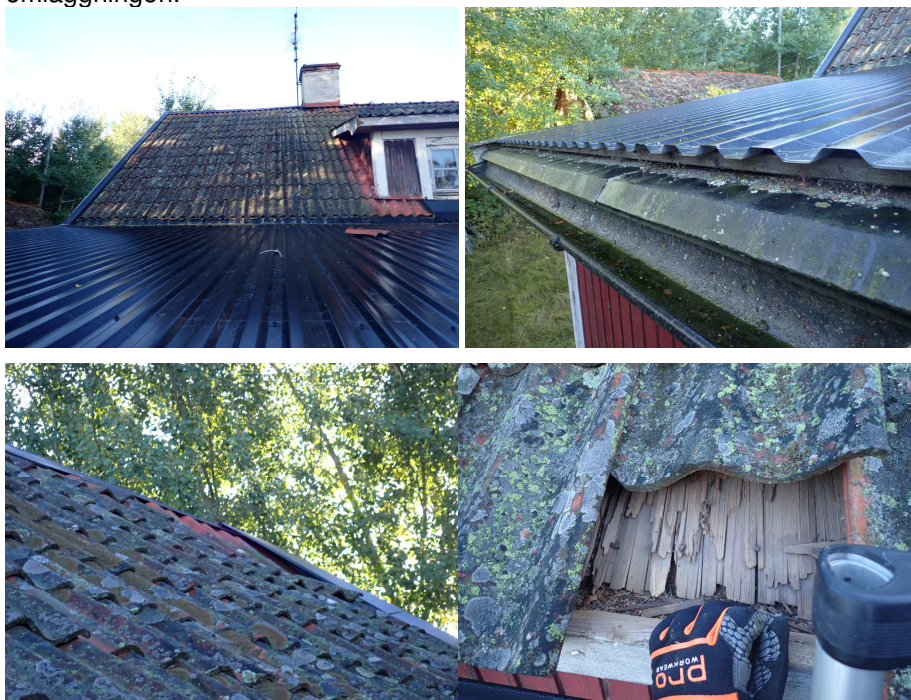
**Yttertak:**

Taket är av säkerhetsskäl endast besiktigad begränsat från markstege vid takfot.

Undertak av spont utan takpapp klassas som en känd riskkonstruktion.  
Svacka ovan sovrum 1/tackläckage ovan sovrum 1 och sovrum 2.  
Takpanna invid skorsten har lossnat/ramlat ner.  
Äldre takplåtar med rostangrepp.

Fortsatt tekniskutredning  
Med anledning av ovanstående noterade punkter samt ålder är yttertaket ovan huvudhuset i mycket stort behov av omläggning. Beakta att underliggande fukt, mögel och/eller rötskador finns i anslutningen till takkonstruktioner omfattningen av dessa behöver utredas och åtgärdas vid omläggningen.

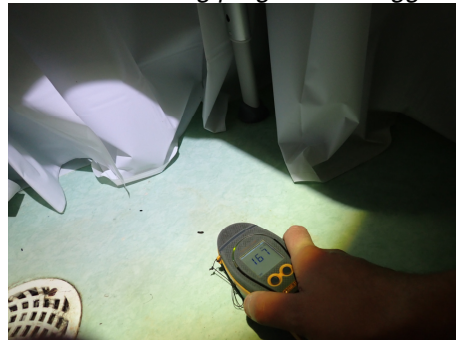
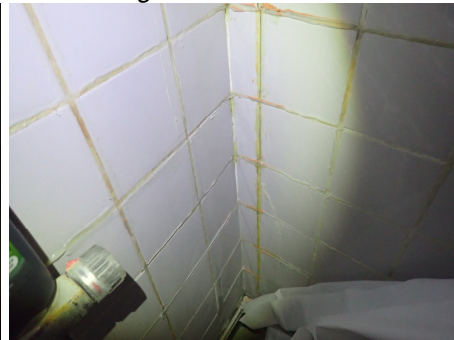
WC/dusch:

Äldre åldersmässigt avskrivet tätskikt.  
Lagningar i fogar/otätt tätskikt i duschdelen.  
Golvbrunnen är igen skruvad (ej invändigt besiktigad).  
Självdraagsventilation i våtrum.  
Med anledning av ovanstående noterade brister/svaga punkter samt ålder är våtrummet i stort behov av renovering. Beakta att under/bakomliggande fukt, mögel och/eller rötskador kan förekomma i anslutningen till våtrummet.

Vid fuktindikering på golv och väggar noterades inga avvikande värden.

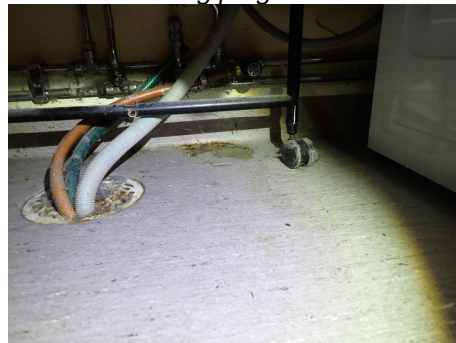
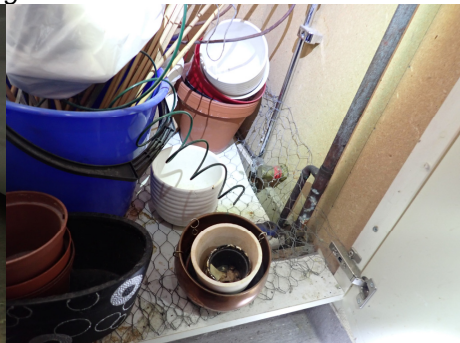
Tvättstuga:

Självdraagsventilation i våtrum.  
Del vid varmvattenberedare/inkommande vatten är oskyddad/saknar tätskikt.  
Golvbrunnen är igen skruvad (ej invändigt besiktigad).

Varmvattenberedare och inkommande vatten är placerat i ett utrymme utan tätskikt/fuktskydd och kan vid läckage orsaka fukt, mögel och/eller rötelaterade skador.

Vid fuktindikering på golv noterades inga avvikande värden.

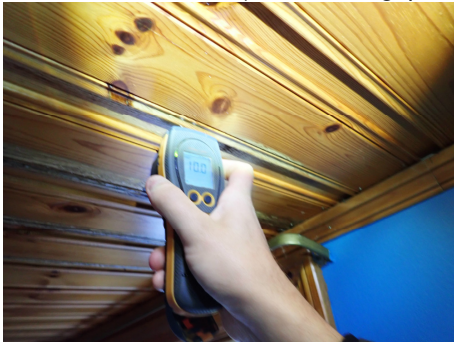
| Sovrum 2: | Fuktrosor i innertak (se utredningspunkt under yttertak).<br> |

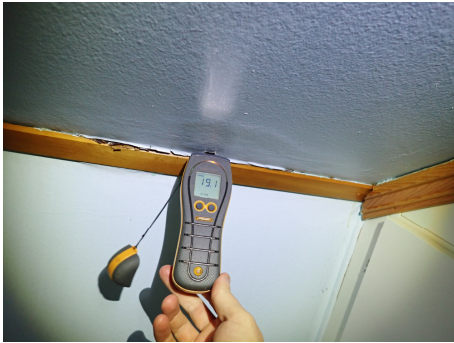
| Sovrum 3: | Fuktrosor i snedtak (se utredningspunkt under yttertak).<br> |

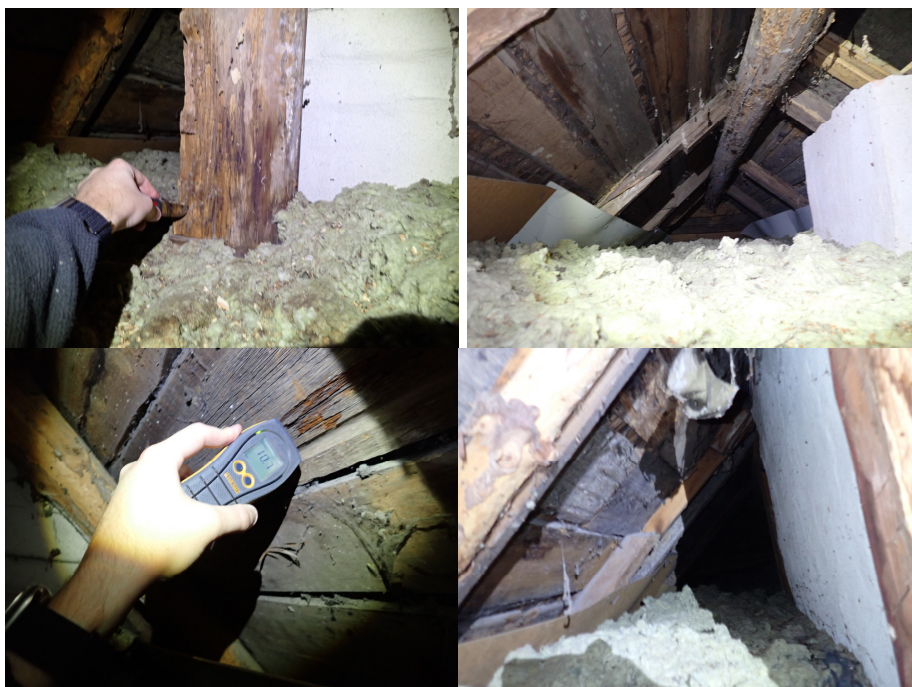
## Vind

Nockvind är besiktigad från vindslucka i halltak och ca 1,5 meter runt om.

Insektsangrepp noteras på äldre trästomme.

Inklädda snedtak/vindar under låglutande tak är en känd riskkonstruktion.

Inklädda snedtak/låglutande vindskonstruktioner är en riskkonstruktion, om ventilationen mellan innertaket och yttertaket är felaktig och/eller bristfällig finns risk för att den varma luften som stiger upp ifrån inomhusmiljön inte kan ventileras bort, luften kondenserar då och kan ge upphov till fukt, mögel och/eller rötelaterade skador i snedtaken eller på vindarna kring.
