Uppdragsnummer 22010235  
2026-075

# ÖVERLÅTELSEBESIKTNING

HEBY ÖSTA 2:12  
Färnesandsvägen 1, 740 44 Tärnsjö

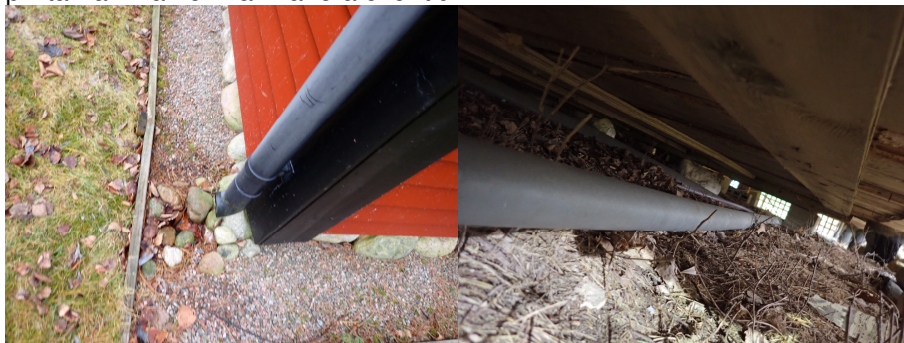
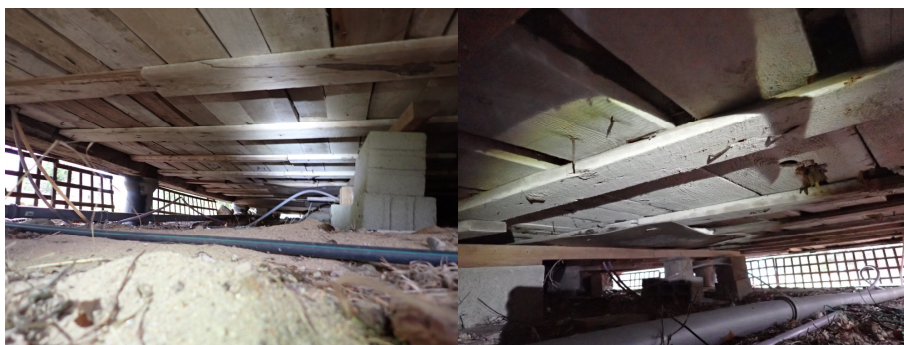
Plintgrunden är mot baksidan endast ytterst lokalt besiktigad in från fasad.

Plintgrunden ansluter lågt/nära marknivå mot baksidan.

Enklare plint av tegelstenar utanför vardagsrum.

Stuprör mot baksidan leds ej bort från konstruktionen.

Hängränna saknas mot vägsidan.

Med anledning av att marken ansluter högt upp mot husets trästomme/fasad finns risk för bakomliggande fukt, mögel och/eller rötrelaterade skador.

Med anledning av att marken ansluter högt/nära trossbotten i grunden ställer detta högre krav på dränering och tätskikt. Lågt avstånd mellan mark och bjälklag försämrar den naturliga ventilationen i plintgrunden, om en hög relativ fukthalt uppkommer över tid i grunden så kan detta leda till fukt, mögel och/eller rötrelaterade skador på bjälklaget/trossbotten. Plintgrunder har även en generell högre risk för sättningar/lutningar på bjälklag eftersom stödet för plintarna i marken kan variera över tid.

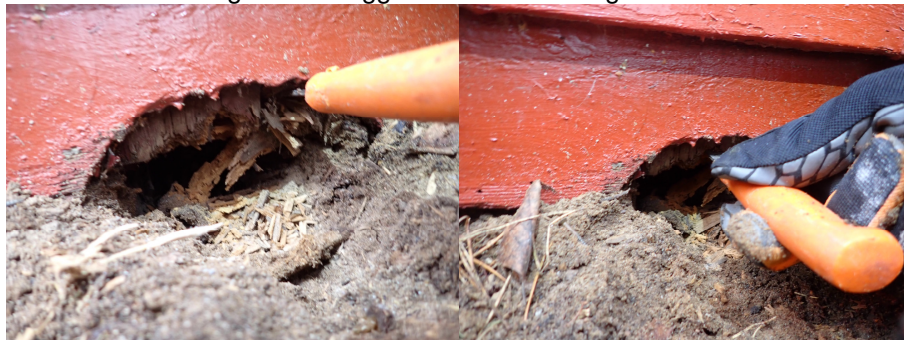
Rötskada på syll och träpaneler på gavel vid FD stubbe utanför vardagsrum.

Fortsatt tekniskutredning

Skadans omfattning ska klarläggas för att sedan åtgärdas.

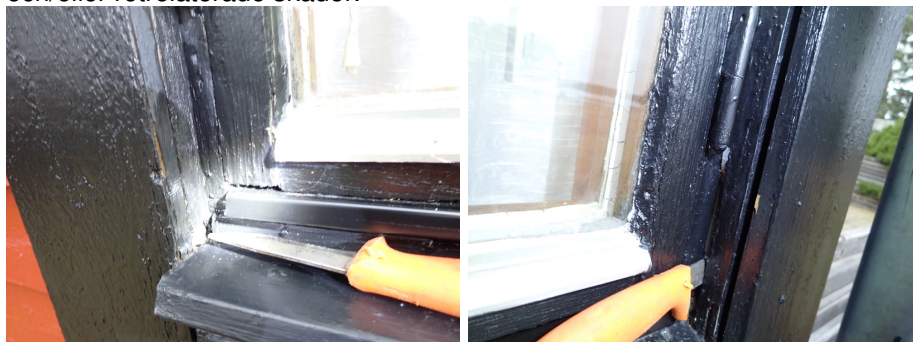
Fasadpaneler ansluter in mot altantrall.

Fönsterbleck saknas uppvik på kortsidor.

Otätt in mellan fasader och fönster vid matplats och sovrum 1.

Otätta delar/glipor i fasader och runt fönster/dörrar kan leda till att dagvatten tar sig in i bakomliggande konstruktioner och kan då orsaka fukt, mögel och/eller rötrelaterade skador.

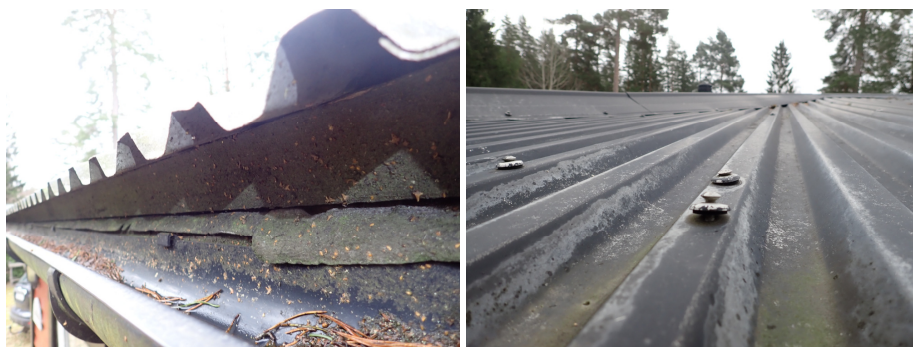
Taket är av säkerhetsskäl endast besiktigad begränsat från markstege vid takfot samt i anslutning till takstegen.

Äldre torr underliggande takpapp.

Klockspikar glipor/har klättrat ur.

Ströläkt saknas under bärläkten.

Lösa infästningar av takplåten kan leda till glipor med risk för läckage ner mot underliggande takpapp, eftersom den underliggande takpappen av ålder är torr/spröd ger detta en risk för fukt, mögel och/eller rötrelaterade skador i underliggande konstruktioner.

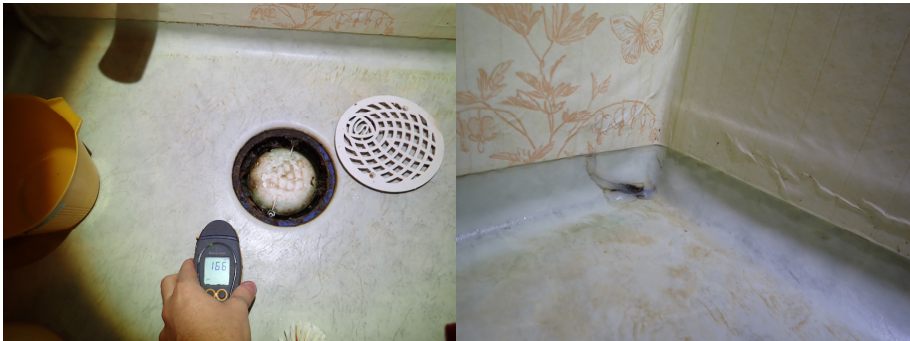
Entré/Hall:	-----
Kök/matplats:	Tät botten saknas i diskbänkskåpet.
Sovrum 1:	-----
Sovrum 2:	-----
WC/dusch:	<p>Äldre åldersmässigt avskrivet tätskikt med släpp och kraftiga vridningar. Tätskikt saknas utanför duschdelen. Självdragsventilation i våtrum, självdragsventil saknar invändigt kanalrör. Med anledning av ålder och noterade punkter är duschdelen i behov av renovering.</p>

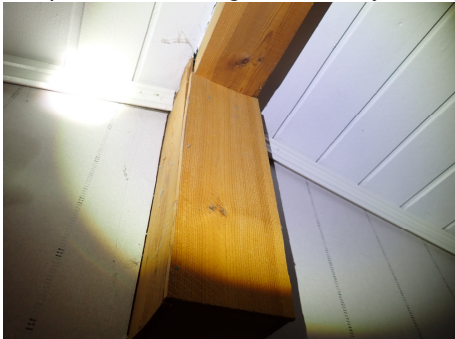
Sovrum 3/allrum:	<p><i>Vid fuktindikering på golv och väggar noterades inga avvikande värden.</i> Stolpe för avbärning av tak/FD yttervägg är kapad.</p>

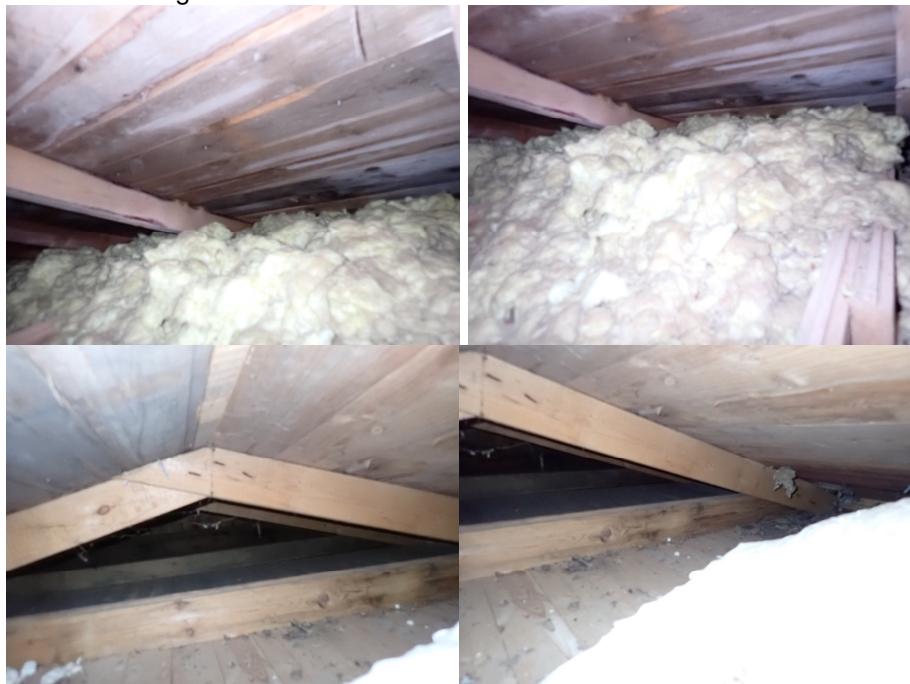
Nockvind är endast lokalt besiktigad via 2st gavelventiler.  
Råspont är bitvis missfärgad.  
Bjälklag ovan vardagsrum är ej isolerat.

Vindar under låglutande tak/inkladda snedtak är en känd riskkonstruktion.

Fortsatt tekniskutredning

Luckor ska tas upp för besiktning av husets vindar, eventuella skador ska utredas och åtgärdas av fackman.
