Utlåtande över

ÖVERLÅTELSEBESIKTNING

JÄRPEBO 1:16

Järpebovägen 26, 740 47 Harbo

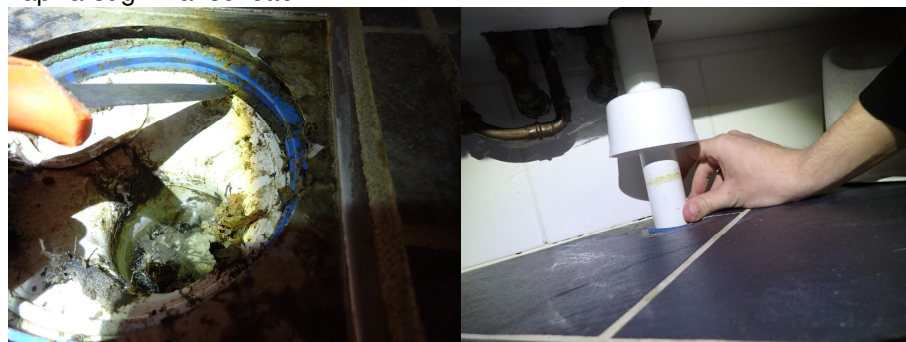
Självdraagsventilation i våtrum.
Avloppstos för handfat är placerad lågt/under klinkernivå.
Golvbrunnsmanschett sticker fram under klämring i golvbrunn.

Avsaknad av mekanisk ventilation i våtrum ökar risken för fukt, mögel och/eller rötrelaterade skador i omkringliggande konstruktioner (vind/tak/vägg mm). Eftersom fuktig luft och vattenånga då ej ventileras bort på ett effektivt sätt utan istället riskerar att läcka in i omkringliggande konstruktioner.

Ej tillskuren brunnsmanschett kan medföra att manschetten tätar dåligt mellan golvbrunn och golvet's tätskikt samt att det även kan medföra kapillärsug i manschetten.

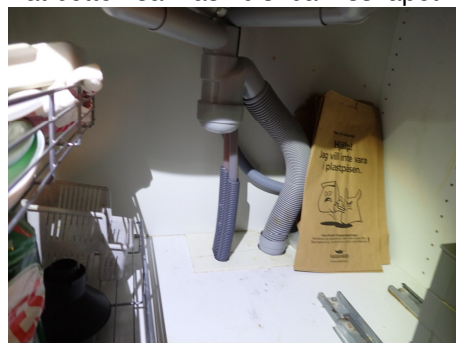
Tät botten saknas i diskbänkskåpet.

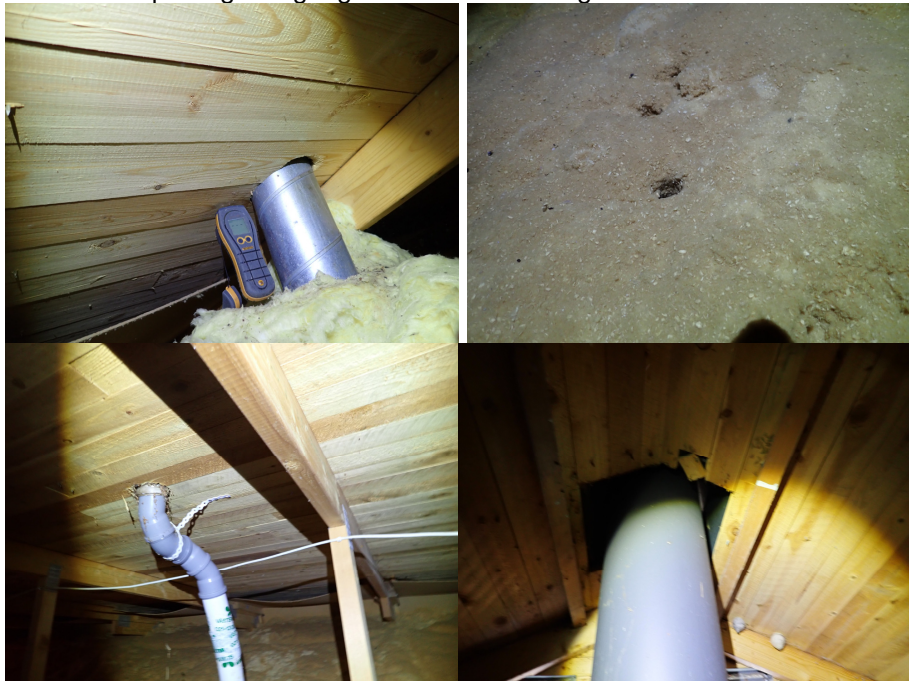
Isolering saknas kring parti av köksventilationen.
En del musspillning och gångar noteras i isoleringen.
