Uppdragsnummer 22010235
2026-104

ÖVERLÅTELSEBESIKTNING

TÄRNSJÖ ÖSTA 2:65
Vikbolandsvägen 7, 740 44 Tärnsjö

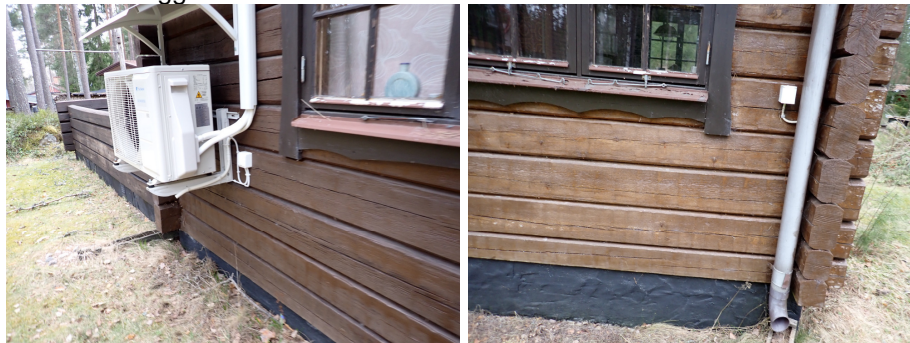
Avfrostningsvatten från luft/luftvärmepump leds ej bort från huset. Stuprör leds ej bort via dagvattensystem.

Dagvatten som inte leds bort från husgrunden ökar fuktbelastningen på grundkonstruktioner vilket kan leda till fukt, mögel och eller rörelaterade skador i närliggande konstruktioner.

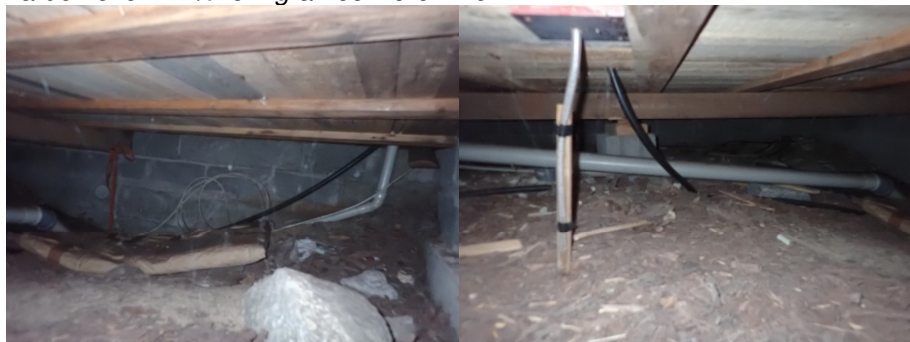
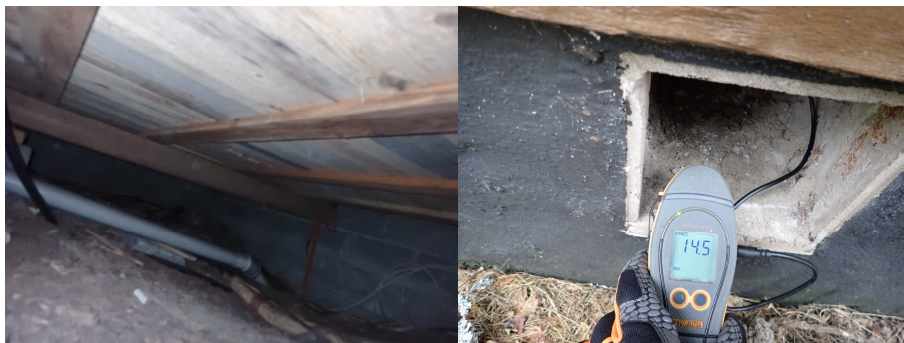
Krypgrunden är endast lokalt besiktigad under kök/våtrumsdelen.

Krypgrund är en känd riskkonstruktion. Vattenrör är ej isolerade i krypgrunden.

Krypgrunder betraktas idag som kända riskkonstruktioner och är en känslig konstruktion ur fuktsynpunkt sett bland annat beroende på årstidsvariationer i temperatur och fuktbelastning från mark. Under de perioder då lufttemperaturen utomhus är högre än i kryputrymmet, kommer varm fuktig luft in i ett kallare utrymme och höjer den relativa luftfuktigheten i krypgrundsutrymmet. Risk för skador föreligger och skador kan uppstå såsom fukt, mögel och rörelaterade skador som möjlig följd. Eventuellt inbyggt/nyttjande av tryckimpregnerat virke i konstruktionen kan leda till kraftig avvikande lukt.

Vid fuktkvotsmätning noterades värden under rekommenderat gränsvärde.

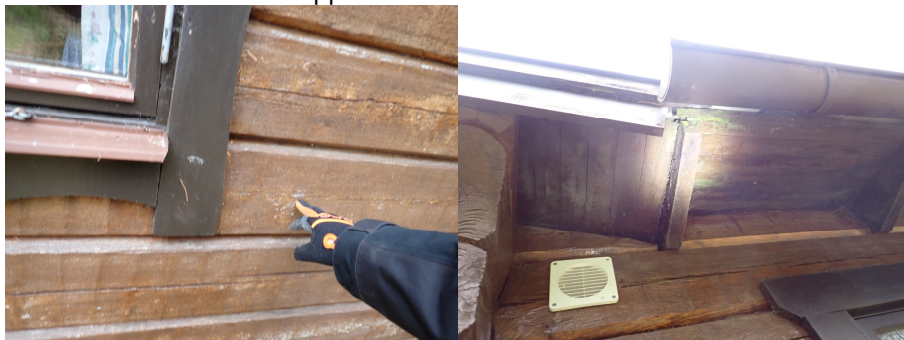
Släpp/flagor noteras på fasadbeläggningen.
Ventilation från våtrum släpps ut nära takfot.

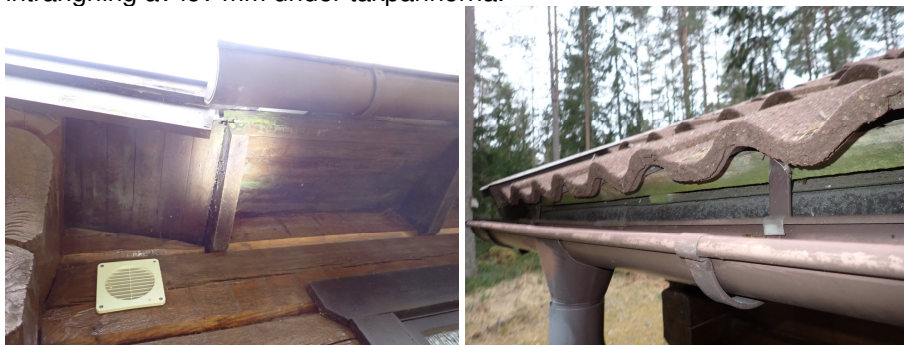
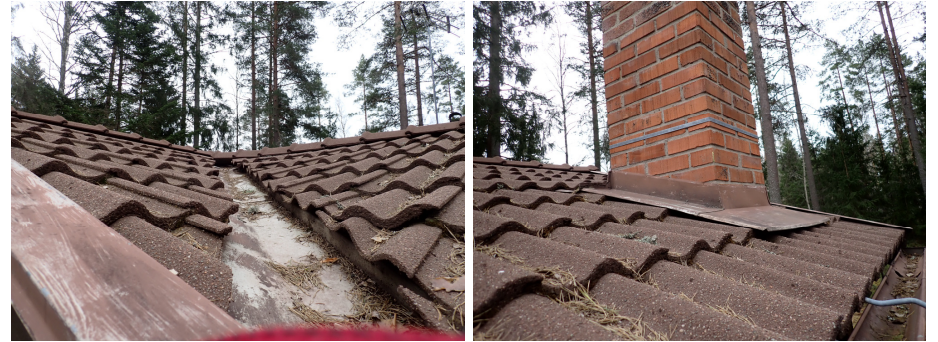
Rötskada på takfot invid takvinkel utanför WC/dusch.
Äldre takplåtar kring takgenomföringar och rännदार med rostangrepp.
Takpannorna är frostnötta.
Nockband saknas under nockpannorna.

Dåligt tätade/äldre takgenomföringar och takplåtar kan leda till att dagvatten tränger in på vinden vilket i sin tur kan leda till fukt, mögel och/eller rötrelaterade skador på underliggande konstruktioner.

Avsaknad av nockband kan leda till fukt inslag in under nockpannorna samt inträngning av löv mm under takpannorna.
