Uppdragsnummer 22010235
2026-109

ÖVERLÅTELSEBESIKTNING

Östa 2:76

Framvägen 3, 740 44 Tärnsjö

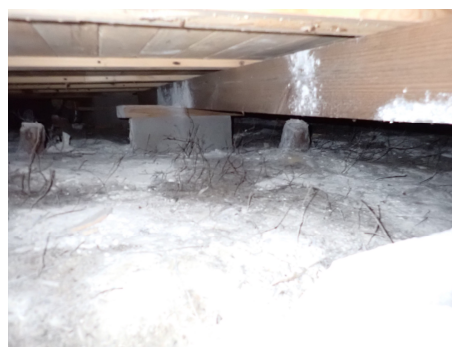
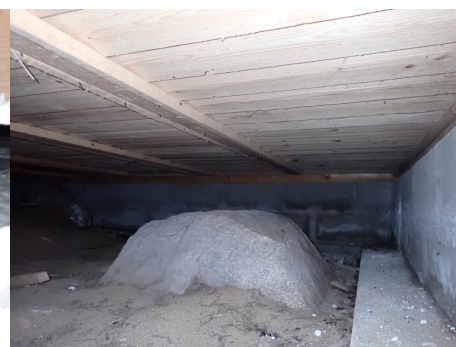
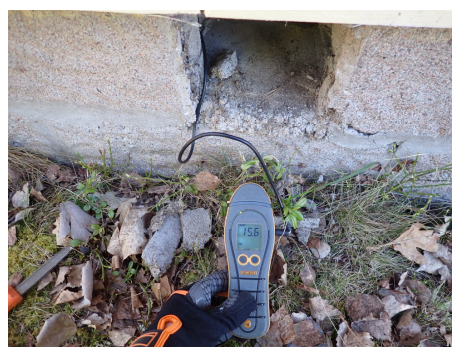
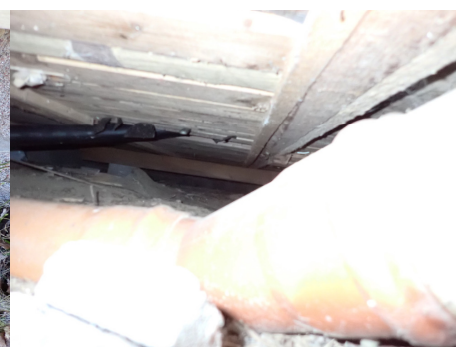
Krypgrund är en känd riskkonstruktion.

Krypgrunden är endast lokalt besiktigad in via 2st grundmursventiler för huvudhuset och 1st ventil för hus med dusch/sovrum.

Vita detaljer bedöms som trä behandlat med kalk.

Stubbar och organiskt material noteras på mark i grundläggningen.

Krypgrundsventiler ansluter bitvis lågt/nära marknivå.

Trossbotten ansluter lågt/nära mark.

Krypgrunder betraktas idag som kända riskkonstruktioner och är en känslig konstruktion ur fuktsynpunkt sett bland annat beroende på årstidsvariationer i temperatur och fuktbelastning från mark. Under de perioder då lufttemperaturen utomhus är högre än i kryputrymmet, kommer varm fuktig luft in i ett kallare utrymme och höjer den relativa luftfuktigheten i krypgrundsutrymmet. Risk för skador föreligger och skador kan uppstå såsom fukt, mögel och rötelaterade skador som möjlig följd.

Vid fuktkvotsmätning noterades värden under rekommenderat gränsvärde.

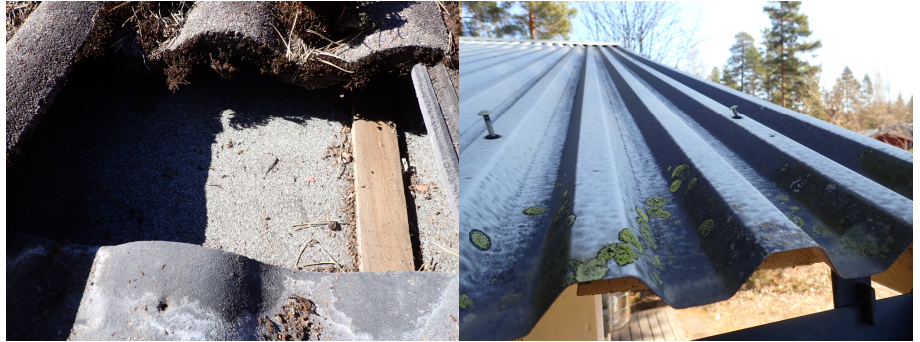
| Fasad: | Lättare färgsläpp på fasadpaneler i söderläge. |
| Dörrar: | <p>Kraftiga släpp/otäta delar på dörrar för extra hus, främst mot duschrum.</p> <p>Risikanalyt Otäta delar/glipor i dörrar kan leda till att dagvatten tar sig in i bakomliggande konstruktioner och kan då orsaka fukt, mögel och/eller rötrelaterade skador.</p> |
| Fönster: | Lättare färgsläpp noteras generellt på fönster. |
| Yttertak: | <p>Taket är av säkerhetsskäl endast besiktigad begränsat från markstege vid takfot samt i anslutning till takstegen.</p> <p>Äldre kraftigt skev och otät takplåt kring skorsten och avloppsventilation. Kraftig mosspåväxt. Nockband saknas under nockpannorna. Underliggande takpapp är torr och spröd.</p> <p>Extrahuset har en äldre takbeläggning med släpp i spikar och infästningar, taket saknar även underliggande råspont/takpapp.</p> <p>Risikanalyt Dåligt tätade/äldre takgenomföringar och takplåtar kan leda till att dagvatten tränger in på vinden vilket i sin tur kan leda till skador på underliggande konstruktioner.</p> <p>Mosspåväxt på tak kan på sikt komma att skada underliggande takkonstruktion med skador som möjlig följd.</p> <p>Avsaknad av nockband kan leda till fukt inslag in under nockpannorna samt inträngning av löv mm under takpannorna.</p> <p>Riskerna för ovanstående ökar eftersom underliggande takpapp på huvudhuset är torr och spröd, samt att friliggande extrahus saknas underliggande spont/papp.</p> <p>Ovanstående kan leda till att fukt, mögel och/eller rötrelaterade skador kan förekomma/uppstå i anslutning till noterade brister/risker.</p> |

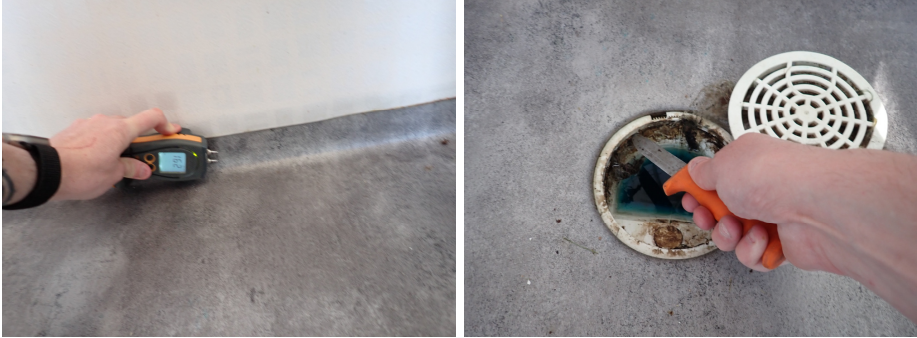
| Extrahus | |
|---|--|
| Dusch: | <p>Äldre golvbrunn av plast, klämring i golvbrunn är något lös. Delar utanför duschzonen är ej avsett för vattenbegjutning. Rör genomföringar i golvtätskikt (under handfat). Självdraagsventilation i våtrum.</p> <p>Risikanalyt</p> <p>Lös klämring ökar risken för att vatten kan tränga ner under tätskiktet i anslutning till golvbrunnen.</p> <p>Avsaknad av mekanisk ventilation i våtrum ökar risken för skador i omkringliggande konstruktioner (vind/tak/vägg mm). Eftersom fuktig luft och vattenånga då ej ventileras bort på ett effektivt sätt utan istället riskerar att läcka in i omkringliggande konstruktioner.</p> <p>Ovanstående kan leda till att fukt, mögel och/eller rötrelaterade skador kan förekomma/uppstå i anslutning till noterade brister/risiker.</p> <p><i>Vid fuktindikering på golv och väggar noterades inga avvikande värden.</i></p> |

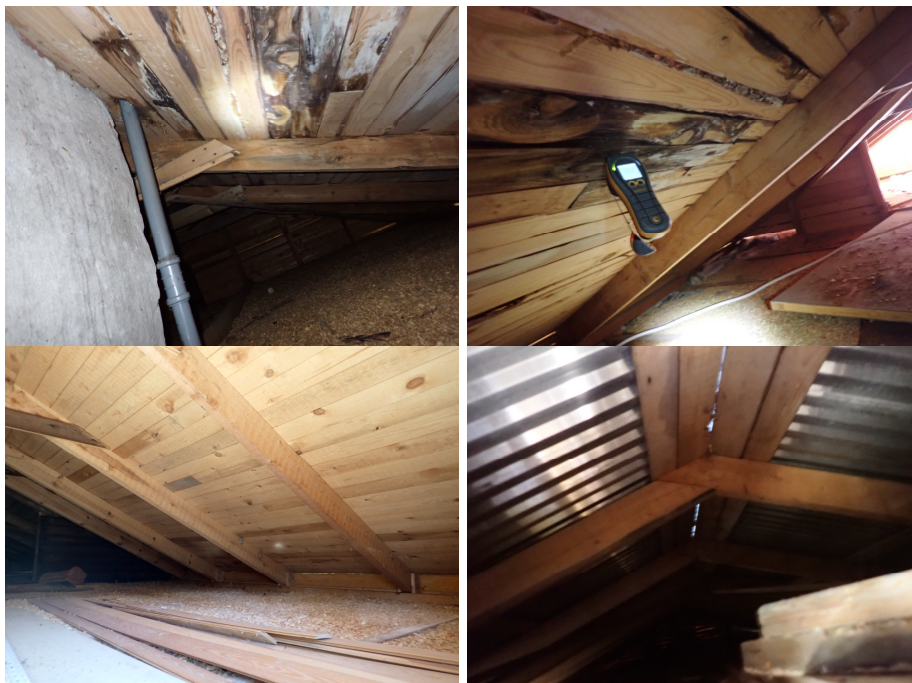
Fuktrosor och glipor upp mot yttertak kring skorsten/avloppsventilationen.

Vid fuktkvotsmätning på övriga delar (ej kring skorsten) noterades värden under rekommenderat gränsvärde.

Fortsatt tekniskutredning
Plåtarna ska bytas/åtgärdas av fackman.
