Uppdragsnummer 70236
2026-106

Utlåtande över

ÖVERLÅTELSEBESIKTNING

VÄSTERLÖVSTA-NORDSJÖ 1:41
Lillängsvägen 13, 744 91 Heby

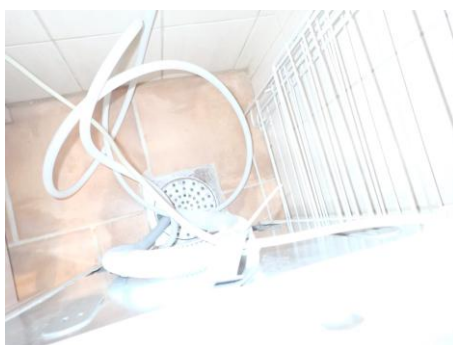
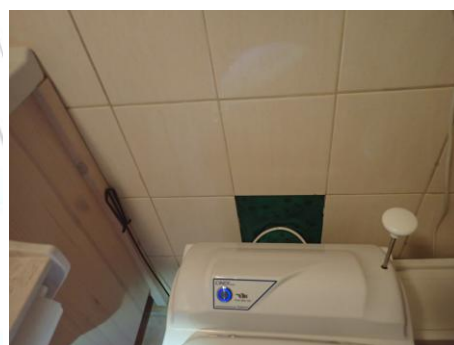
Wc/Dusch/Tvätt:

Tätskikt saknas under klinker och bakom kakel.
Flera klinker sitter bomt.
En del klinker med sprickor och bjälklaget är inte förstärkt under.
Med anledning av ovanstående noterade brister/svaga punkter är våtrummet i stort behov av renovering. Beakta att under/bakomliggande fukt, mögel och/eller rötskador kan förekomma i anslutning till våtrummet.

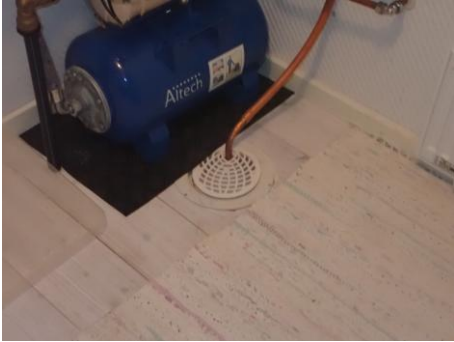
Förråd:	<p>Tätskikt saknas på golv (krav i utrymme med inkommande vatten, varmvattenberedare och pumpinstallation). Se även riskanalys.</p> <p>Riskanalys Tätskikt saknas på golvet i utrymmet där inkommande vatten, varmvattenberedare och pumpinstallation är placerade. I utrymmen med vattenförande installationer finns en förhöjd risk för läckage från röranslutningar, ventiler, pumpar eller varmvattenberedare. Utan tätskikt saknas ett fullgott skydd mot att vatten tränger ner i golvkonstruktionen. Vid ett eventuellt läckage finns därför risk för att vatten orsakar fuktskador i golv och angränsande byggnadsdelar innan felet upptäcks. Detta kan med tiden leda till fuktrelaterade skador såsom mögel- och rötskador i underliggande konstruktioner.</p>

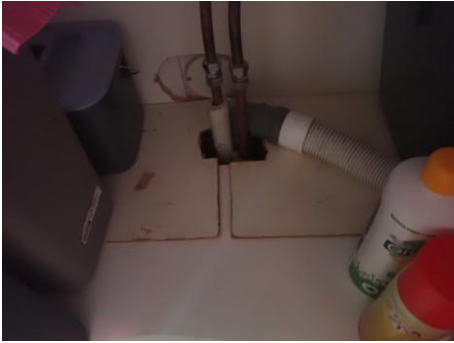
Kök/Allrum:	<p>Tät botten saknas i diskbänkskåpet.</p>

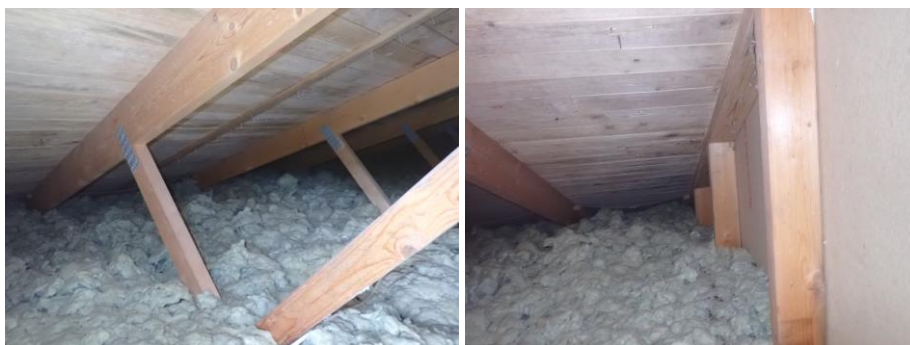
Vind

Delar av vinden består av ett parallelltak och är inte åtkomligt för besiktning/utgång. Parallelltak är en känd riskkonstruktion. Mindre missfärgningar (mikrobiell påväxt) förekommer på takpanelen. Med anledning av ovanstående noterade brister se även riskanalys.

Mindre missfärgningar i form av mikrobiell påväxt förekommer på takpanelen, vilket tyder på att fuktpåverkan förekommer eller har förekommit i vindstrymmet.

Mikrobiell påväxt uppstår ofta vid förhöjda fuktnivåer och kan vara ett tecken på bristande ventilation, kondensbildning eller tidigare fuktinträning.

Delar av vinden utgörs dessutom av ett parallelltak, vilket är en känd riskkonstruktion ur fuktsynpunkt. I parallelltak är ventilationsutrymmet begränsat, vilket kan försvåra uttorkning och öka risken för att fukt ansamlas i konstruktionen.

Sammantaget finns risk för fortsatt eller framtida fuktpåverkan, vilket med tiden kan leda till fuktrelaterade skador såsom mögel- och rötskador i takkonstruktionen.
