2026-06-04

Uppdragsnummer 70236
2026-103

ÖVERLÅTELSEBESIKTNING

NORA-NORDMYRA 4:10
Nystrand 102, 740 45 Tärnsjö

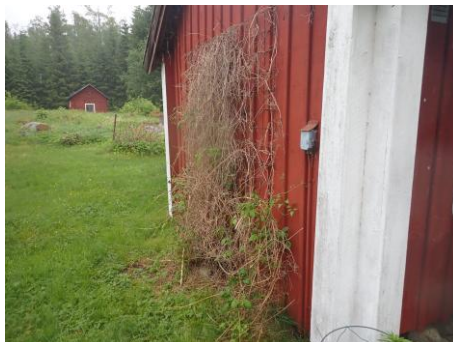
Närliggande klängerväxt.

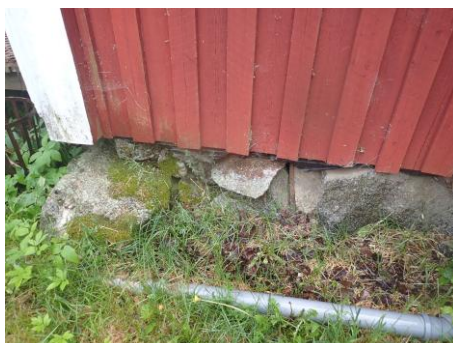
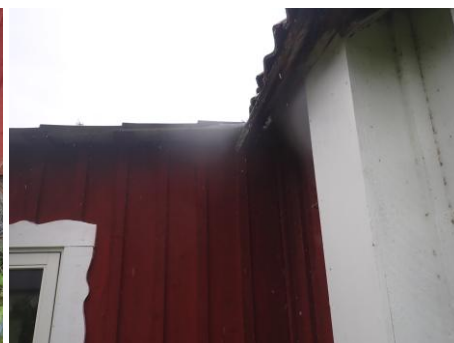
**Grundmur/Hussockel:**

En del stenar har flyttat på sig och stöder inte mot timmerstommen.
Hängrännor och stuprör saknas.
Med anledning av ovanstående noterade brister se även riskanalys.

En del av stenarna i grundens stenfot har förskjutits och ligger inte längre an mot eller understödjer timmerstommen på avsett sätt.

Förskjutna stenar kan innebära att laster inte fördelas korrekt i grundkonstruktionen, vilket kan öka risken för sättningar, rörelser och deformationer i byggnaden. Detta kan med tiden påverka stommens stabilitet och ge upphov till sprickbildning eller andra konstruktionsrelaterade skador. Vidare saknas hängrännor och stuprör, vilket innebär att regn- och smältvatten inte leds bort från tak och grund på ett kontrollerat sätt. Detta medför en ökad fuktbelastning på grundkonstruktionen och marken närmast byggnaden.

Sammantaget innebär dessa förhållanden en ökad risk för sättningsskador samt fuktrelaterade skador i grund och angränsande byggnadsdelar.

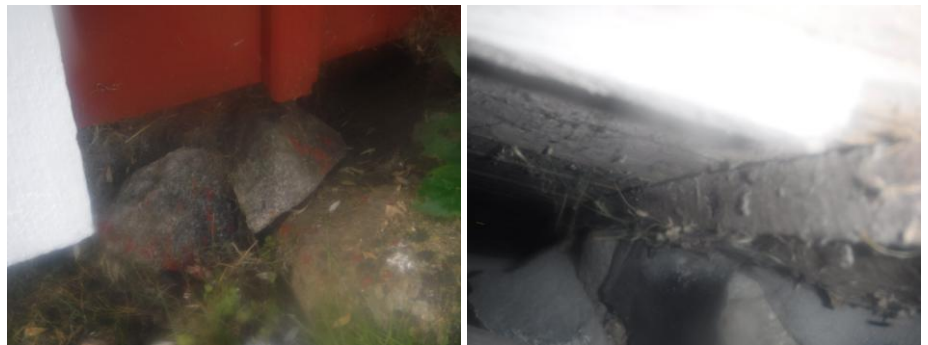
Torpgrund:

Torpgrund är en känd riskkonstruktion. Se även riskanalys.

Inspektionsslucka till utrymmet saknades och grunden är endast besiktigad mycket begränsat från öppningar i stenfoten.

Torpgrunder betraktas idag som en känd riskkonstruktion och är känsliga ur fuktsynpunkt. Detta beror bland annat på årstidsvariationer i temperatur samt fuktbelastning från marken.

Under perioder då utomhusluften är varmare än luften i grundutrymmet kan varm och fuktig luft ventileras in i det kallare utrymmet. När luften kyls ned ökar den relativa luftfuktigheten, vilket kan skapa en fuktig miljö i grunden. Torpgrunder är även särskilt utsatta vid syllarna. I äldre konstruktioner saknas ofta syllpapp mellan grundmur och träsyll, vilket gör att fukt lättare kan transporteras från grundmuren upp i träkonstruktionen. Dagvatten kan även tränga in via grundmuren och påverka syllarna. Förhöjda fuktnivåer kan med tiden leda till fuktrelaterade skador såsom mögel- och rötskador i träkonstruktionen. Torpgrunder kan också vara mer känsliga för sättningsskador, eftersom stenfoten i många fall inte är grundlagd på frostfritt djup.

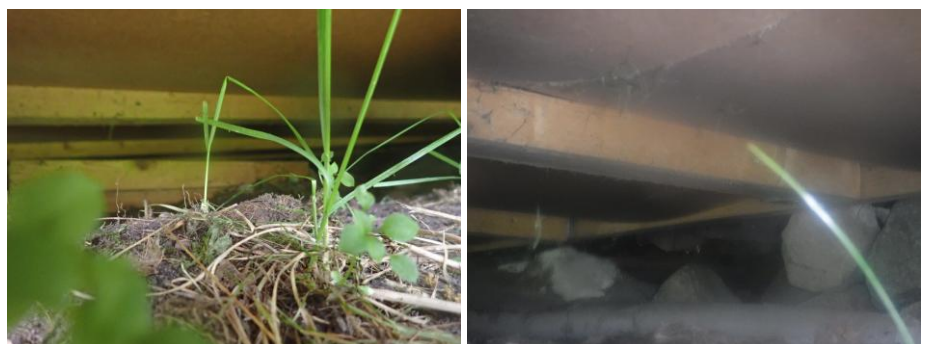
**Plintgrund:**

Plintgrund som ligger nära mark är en känd riskkonstruktion. Se även riskanalys.

Utrymmet under är inte krypbart och plintgrunden är endast besiktigad mycket begränsat från sidan.

Öppen plintgrund betraktas normalt inte som en riskkonstruktion, men vissa förhållanden kan öka risken för skador. Om marken lutar mot grunden eller om dagvatten leds in under byggnaden kan fukt samlas i utrymmet under huset. Organiskt material, exempelvis trä eller annat byggmaterial som finns på marken i utrymmet, kan då påverkas av fukt och med tiden utveckla mögel- eller rötskador. Sådana skador kan i vissa fall ge upphov till emissioner som kan spridas till inomhusmiljön.

Om tryckimpregnerat virke har använts i konstruktionen kan detta också ge upphov till avvikande eller ohälsosamma emissioner, särskilt vid fuktpåverkan. Plintgrunder kan även vara mer känsliga för sättningsskador. Detta kan inträffa om plintarna inte är grundlagda på frostfritt djup eller om de är underdimensionerade i förhållande till byggnadens belastning.

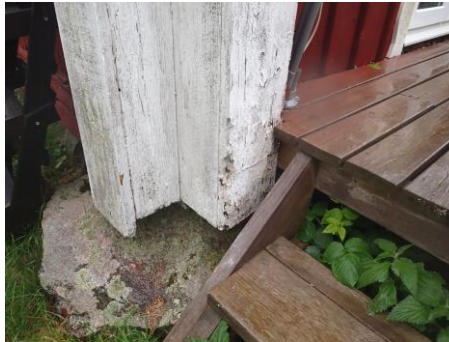
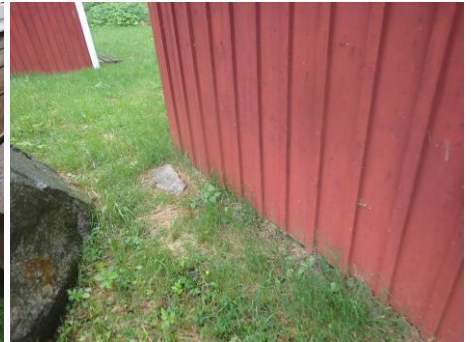
Fasad:

Rötskador förekommer på offerbrädan i anslutning till kök. Se även riskanalys.

Träfasaden är allmänt urblekt och torrsprucken, främst i söderläge lokalt förekommer mindre rötskador.

Träpanelen ansluter bitvis nära mark.

Rötskador förekommer på offerbrädan i anslutning till grundmuren, vilket tyder på att träet under en längre tid har utsatts för fuktpåverkan från mark, vattenstänk eller annan yttre belastning.

Offerbrädans funktion är att skydda bakomliggande konstruktioner från fukt och väderpåverkan. När rötskador uppstår försämras dess skyddande funktion och risken ökar för att fukt påverkar angränsande byggnadsdelar. Om skadorna inte åtgärdas finns risk för fortsatt nedbrytning samt att fukt- och rötskador sprider sig till närliggande träkonstruktioner och fasaddelar.

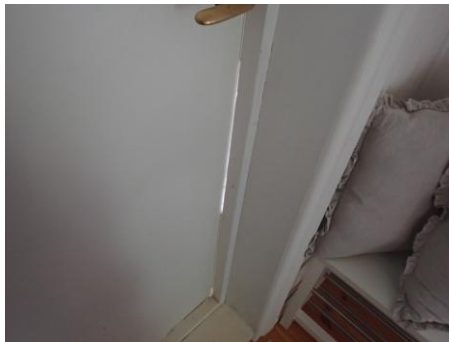
**Dörrar:**

Entrédörren är skev och tätar dåligt mot karm.

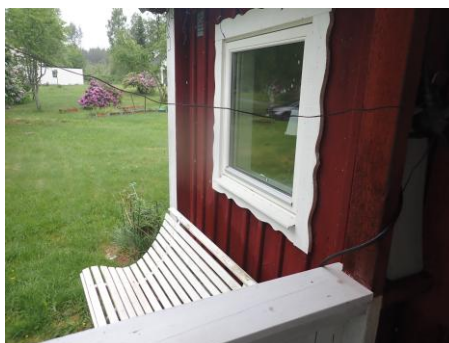
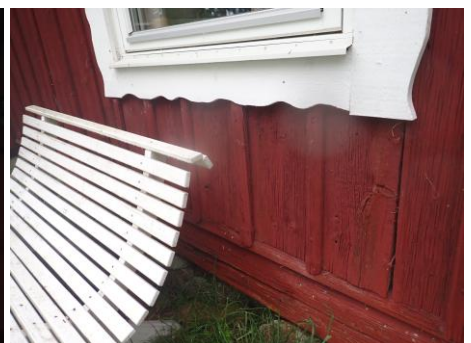
**Fönster:**

Fönsterblecken saknas uppvik mot foder. Se även riskanalys.

Fönsterblecken saknar uppvik mot foder, vilket innebär att anslutningen mellan fönsterbleck och fasad inte är utförd på ett fullt väderskyddande sätt. När uppvik saknas ökar risken för att regn- och smältvatten kan ledas in bakom foder, fasadbeklädnad och anslutande byggnadsdelar istället för att avledas ut från konstruktionen.

Detta kan med tiden leda till fuktrelaterade skador såsom mögel- och rötskador i foder, fasad och bakomliggande konstruktioner.

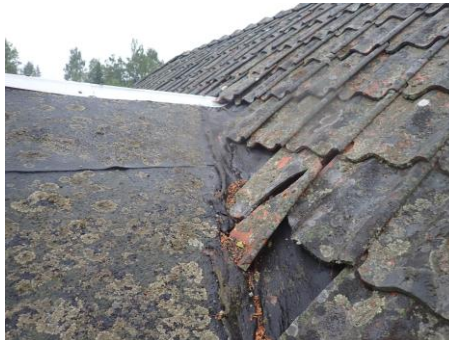
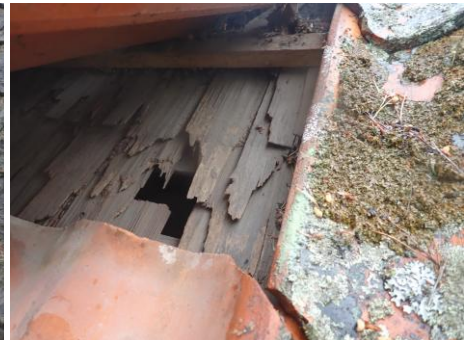
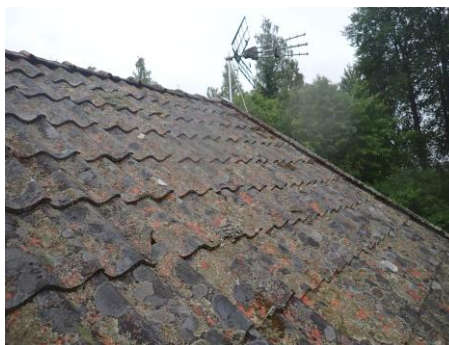
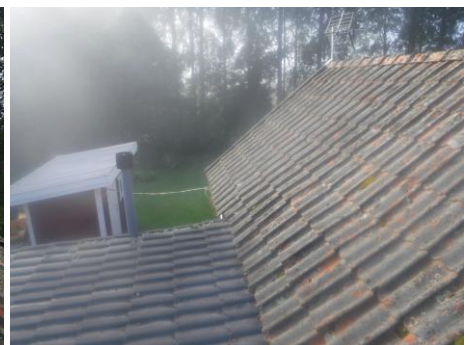
Yttertak:

Läckage noteras på farstukvistens tak.
Underliggande takpapp saknas mot framsidan och befintlig underlagspapp är torr och spröd.
Plåttaket på tillbyggnaden har för låg lutning för att taket ska uppfylla gällande branschregler.
Flera takpannor är frostsadade.
Vindskivor saknas på plåttaket.
Takplåten ansluter bristfälligt mot tegeltaket.
Med anledning av ovanstående noterade brister/svaga punkter är yttertakets stort behov av omläggning. Beakta att underliggande fukt, mögel och/eller rötskador kan förekomma i anslutning till takkonstruktioner.

Taket är av säkerhetsskäl endast besiktigad begränsat från markstege vid takfot samt i anslutning till takstegen.

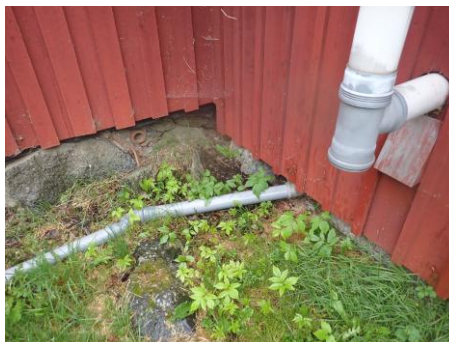
**Övrigt:**

Avlopp ifrån dusch leds ut ovan mark.

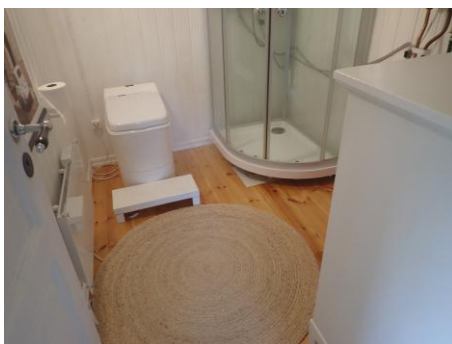
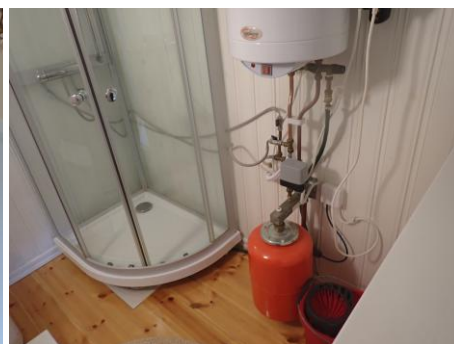
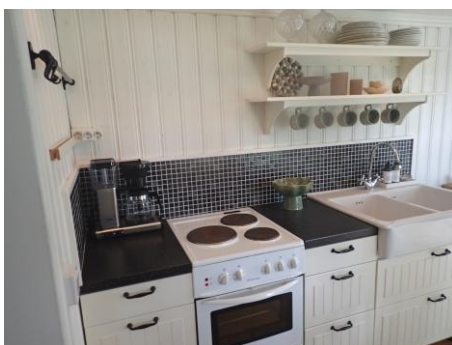
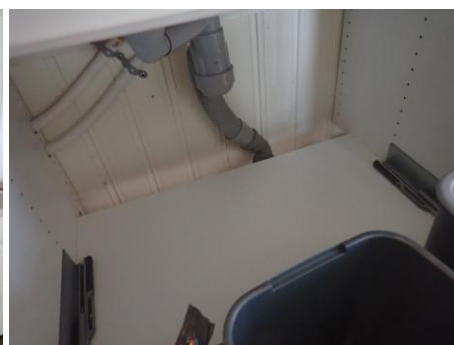
Golven är allmänt ojämna. Se även fortsatt teknisk utredning.

Entré/Hall:	-----
Sovrum 1:	-----
Sovrum 2:	-----
Wc/Dusch:	<p>Tätskikt saknas på golv och vägg vilket inte uppfyller gällande krav på våtrum.</p> <p>Golvet faller från golvbrunnen.</p> <p>Med anledning av ovanstående noterade brister/svaga punkter är våtrummet i stort behov av renovering. Beakta att under/bakomliggande fukt, mögel och/eller rötskador kan förekomma i anslutning till våtrummet.</p>
Kök/Matplats:	<p>Tät botten saknas i diskbänksskåpet.</p> <p>Köksfläkt saknas.</p> <p>Tippskydd saknas till spisen.</p>

Orsaken till samt omfattningen av att golven lutar ska utredas samt vid behov åtgärdas.

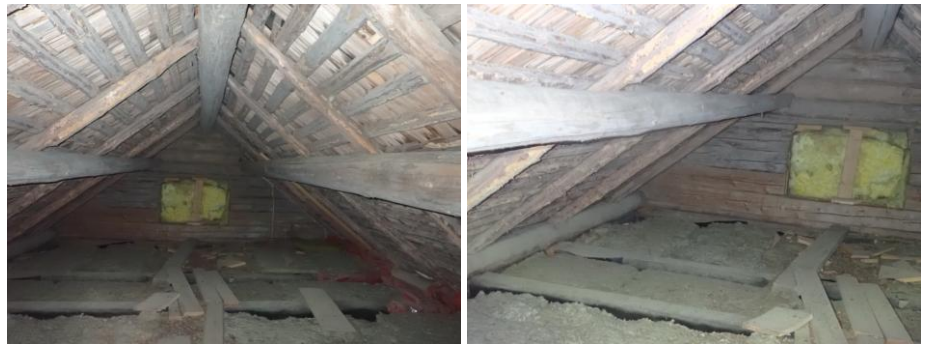
Vind

Delar av konstruktionen består av ett parallelltak vilket är en känd riskkonstruktion. Se även riskanalys.

Inspektionslucka till utrymmet saknades och vinden ovan kök är endast besiktigad begränsat via glugg i fasad. Kompletterande besiktning erfordras om lucka till vindarna anordnas.

Parallelltak betraktas som en riskkonstruktion ur fuktsynpunkt. I denna typ av takkonstruktion är utrymmet mellan innertak och yttertak begränsat, vilket ställer höga krav på fungerande ventilation.

Om ventilationen i utrymmet är bristfällig eller om ångspärren (skiktet som ska hindra varm och fuktig inomhusluft från att tränga upp i konstruktionen) är skadad eller otät, finns risk att varm och fuktig luft från inomhusmiljön tar sig upp i takkonstruktionen.

När luften kyls ned kan kondens bildas, vilket kan leda till förhöjda fuktnivåer i konstruktionen. Detta kan med tiden orsaka fuktrelaterade skador såsom mögel- och rötskador i delar av konstruktionen som normalt inte är synliga eller möjliga att besiktiga utan ingrepp.
