Uppdragsnummer 22010235
2026-154

ÖVERLÅTELSEBESIKTNING

KERSTINBO 1:50

Fabriksvägen 5, 740 44 Tärnsjö

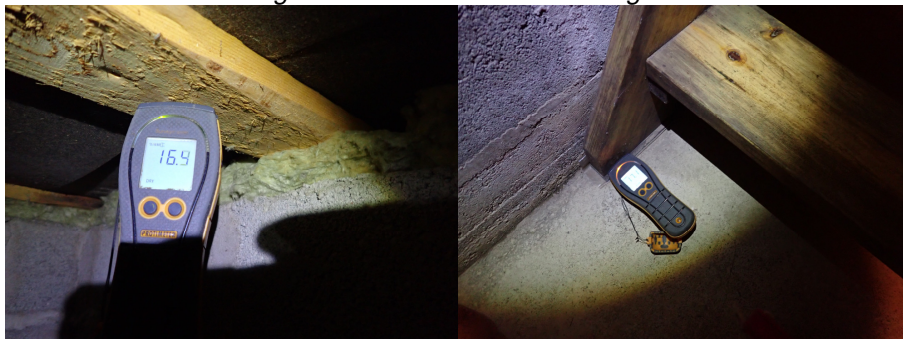
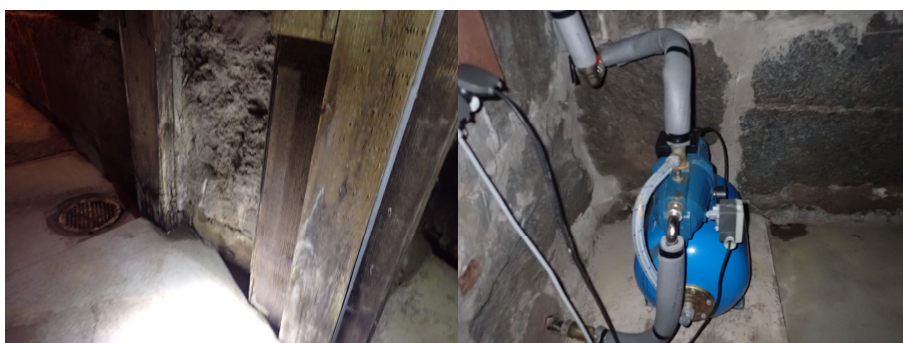
Råkällare är en känd riskkonstruktion.
Våta noteras på mark i källaren.
Rötskador noteras på trädetaljer som ansluter ner mot mark.

Råkällare betraktas idag som kända riskkonstruktioner och är en känslig konstruktion ur fuktsynpunkt sett bland annat beroende på årstidsvariationer i temperatur och fuktbelastning från mark. Under de perioder då lufttemperaturen utomhus är högre än i utrymmet, kommer varm fuktig luft in i ett kallare utrymme och höjer den relativa luftfuktigheten i krypgrundsutrymmet. Risk för skador föreligger och skador kan uppstå såsom fukt, mögel och rötelaterade skador som möjlig följd.

Vid fuktkvotsmätning på trossbotten och syll noterades värden under rekommenderat gränsvärde, vid mätning på trapp och karmar noterades värden över gränsvärdet.

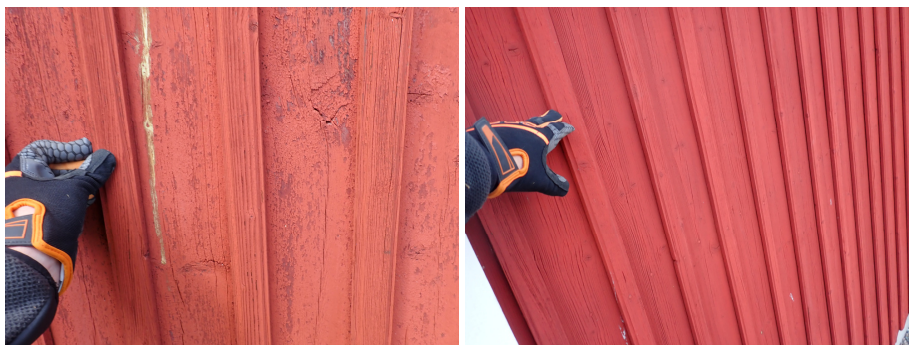
Träpaneler är torrspruckna/färgflagande i söderläge.

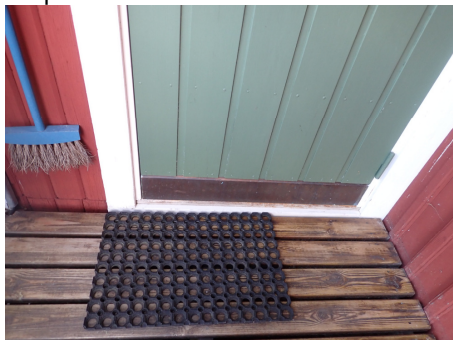
Fotplåtar saknas under entrédörrarna.

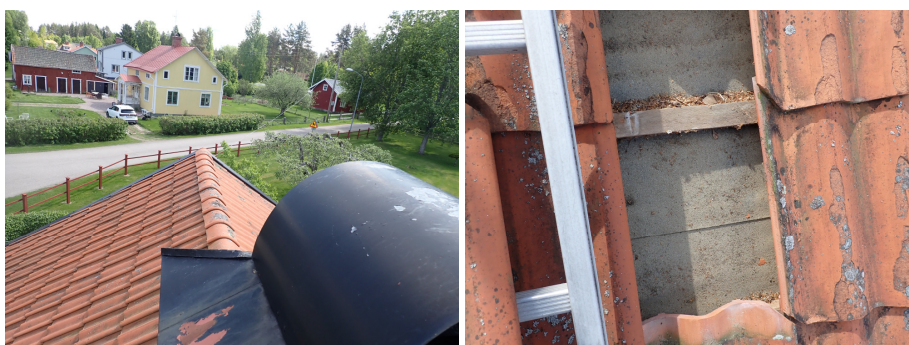
Taket är av säkerhetsskäl endast besiktigad begränsat från markstege vid takfot samt i anslutning till takstegen.

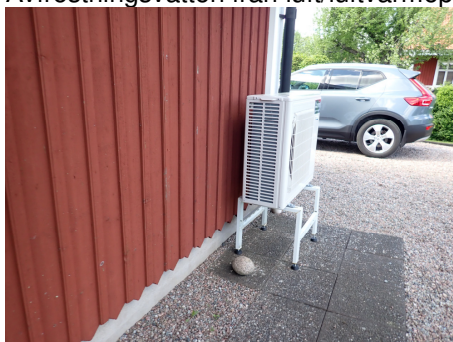
Avfrostningsvatten från luft/luftvärmepump leds ej bort.

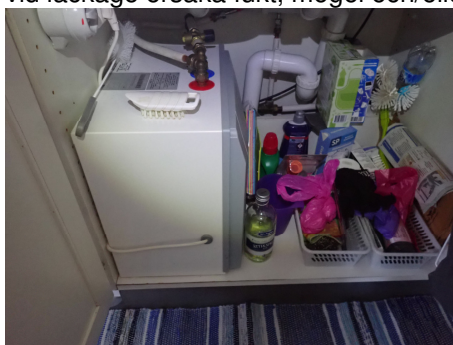
Varmvattenberedare är placerad i kök utan krinliggande tätskikt/golvbrunn.

Varmvattenberedare är placerat i ett utrymme utan tätskikt/fuktskydd och kan vid läckage orsaka fukt, mögel och/eller rötelaterade skador.

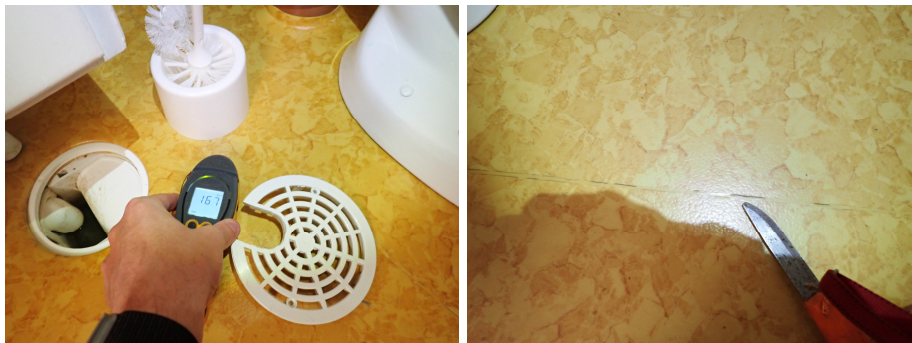
Äldre åldersmässigt avskrivet tätskikt.
Glipor i skarv för golvtätskikt.
Rör genomföring i golvtätskikt.

Äldre tät/ytskikt har nedsatt funktion vilket innebär att ytskiktet/tätskiktet inte längre kan garanteras vara vattentätt och risk finns för att vatten tränger igenom ytskiktet/tätskiktet vilket då leder till fukt, mögel och/eller rörelaterade skador.

Vid fuktindikering på golv och väggar noterades inga avvikande värden.

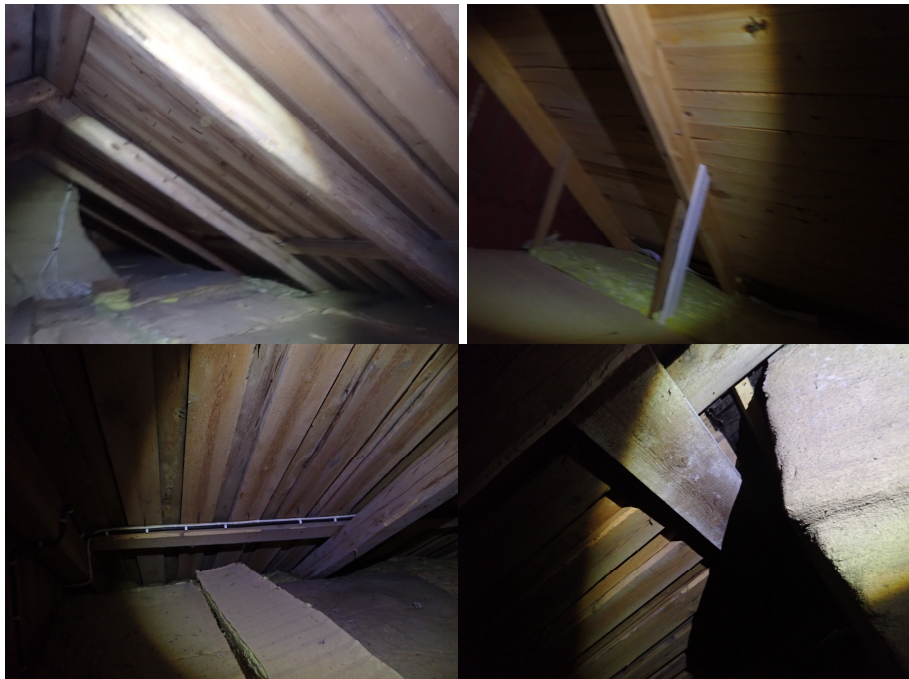
Takfotsventilationen är tilltäppt av tilläggsisolering ovan originaldelen.

Igensatt takfotsventilation/dålig ventilation på vindar kan leda till att fuktig luft som stiger upp ifrån boendemiljön ej ventileras bort, luften stannar då på vinden och kan då via kondens orsaka fukt, mögel och/eller rötelaterade skador.
