Uppdragsnummer 22010235
2026-056

ÖVERLÅTELSEBESIKTNING

ÖSTA 2:77

Vikbolandsvägen 13, 740 44 Tärnsjö

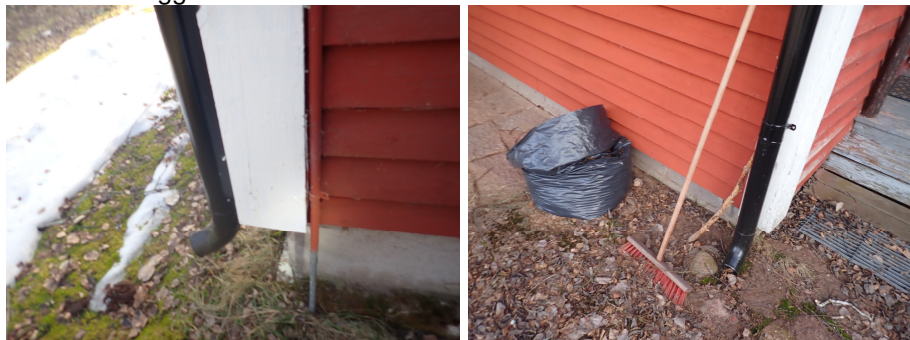
Stuprör leds ej bort från husets grundläggning.

Dagvatten som inte leds bort från husgrunden ökar fuktbelastningen på grundkonstruktioner vilket kan leda till fukt, mögel och eller rötelaterade skador i närliggande konstruktioner.

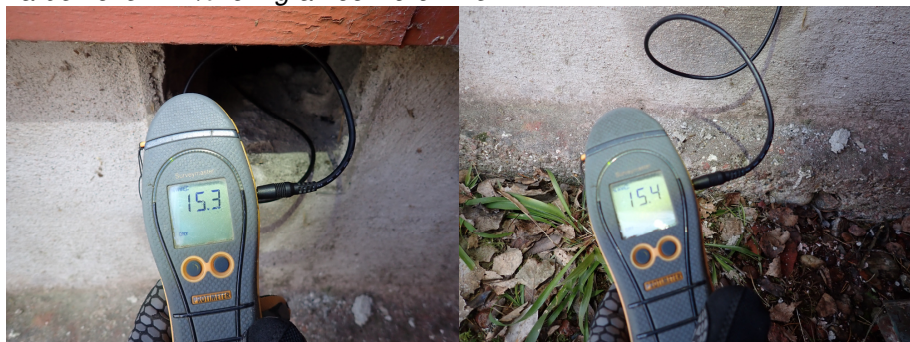
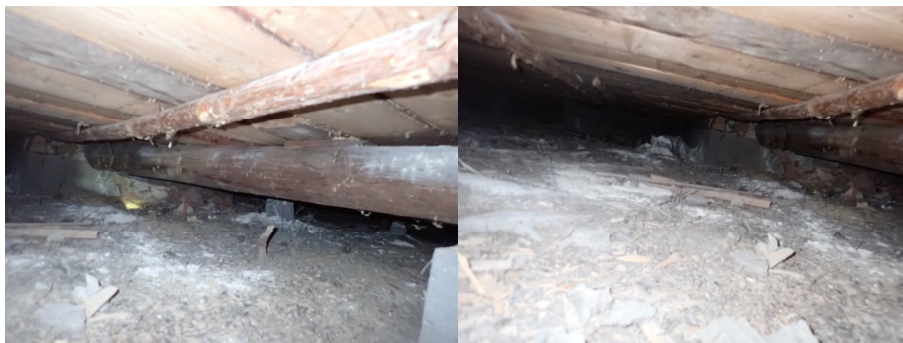
Krypgrund och råkällare är kända riskkonstruktioner.

Lucka saknas för besiktning av krypgrund, grunden är därför endast lokalt besiktigat via 2st grundmursventiler.

Krypgrunder betraktas idag som kända riskkonstruktioner och är en känslig konstruktion ur fuktsynpunkt sett bland annat beroende på årstidsvariationer i temperatur och fuktbelastning från mark. Under de perioder då lufttemperaturen utomhus är högre än i kryputrymmet, kommer varm fuktig luft in i ett kallare utrymme och höjer den relativa luftfuktigheten i krypgrundsutrymmet. Risk för skador föreligger och skador kan uppstå såsom fukt, mögel och rötelaterade skador som möjlig följd.

Vid fuktkvotsmätning i krypgrunden noterades värden under rekommenderat gränsvärde.

Om besiktning av husets grundläggning ska kunna utföras måste luckor till grunden tas upp, eventuella fel som hittas ska utredas och åtgärdas av fackma

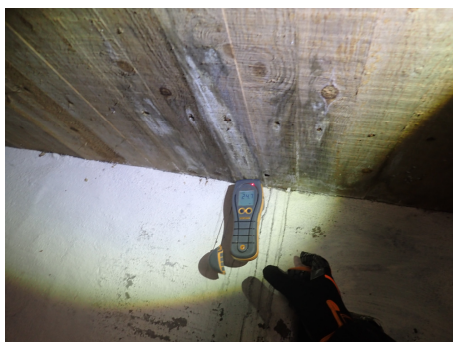
Råkällaren upplevs allmänt fuktig.
Fuktros noteras i träbjälklag in mot husets murstock (Se även invändigt vardagsrum).

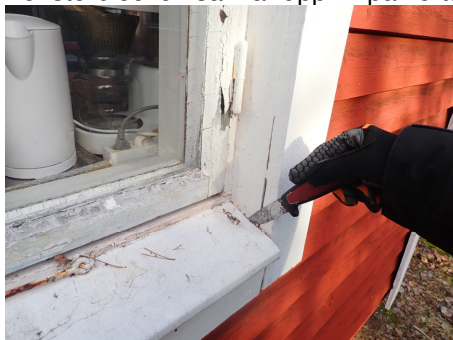
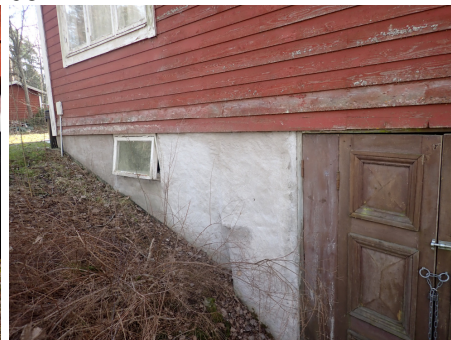
Fasadpaneler/trädetaljer är allmänt urblekta i färgen.
Fönsterblecken saknar uppvik på kortsidor.

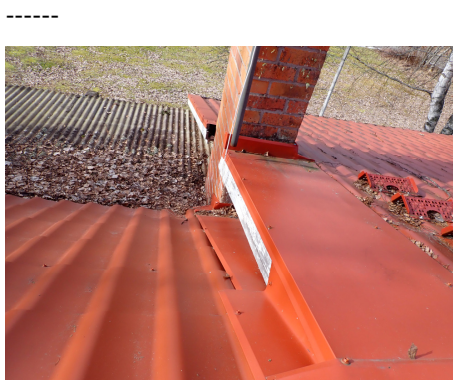
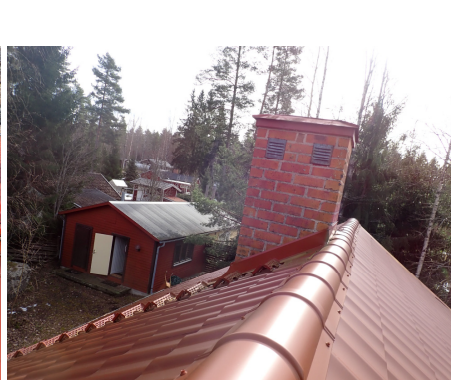
Färg/kittsläpp noteras allmänt på fönster, bitvis kraftigt.
Spricka i fönsterglas mot vardagsrum.

Taket är av säkerhetsskäl endast besiktigad begränsat från markstege vid takfot samt i anslutning till takstegar.

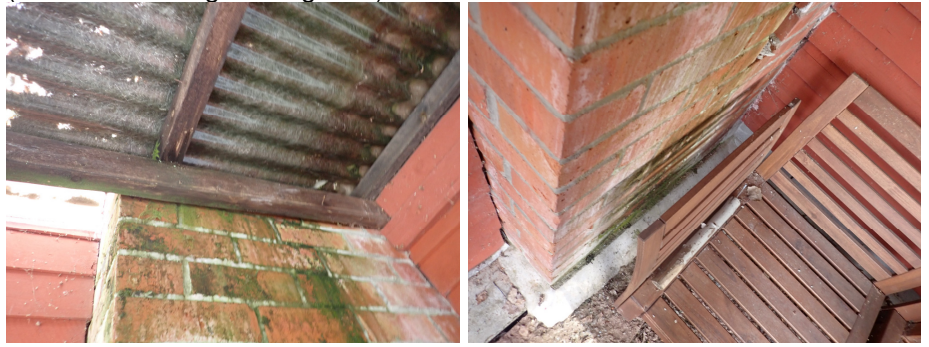
Algpåväxt och fukt noteras på utvändig skorstensmur.
(Se även invändigt vardagsrum).

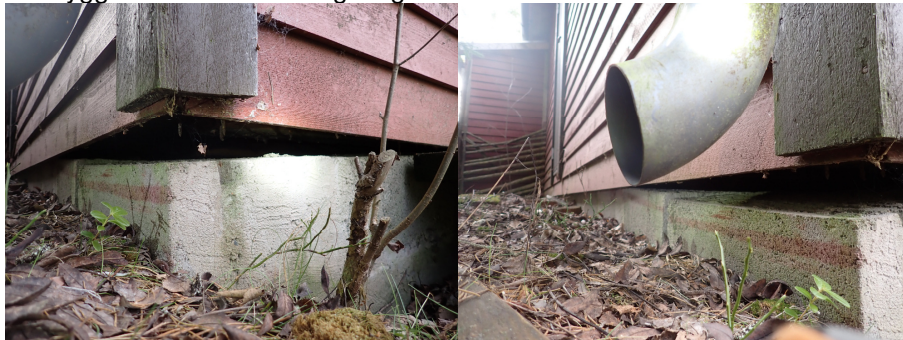
Kraftig sättning/grundmur under hörn för WC har sjunkit och syll ligger utan stöd, spricka i grundmur under sovrum 1.
Stuprör invid leds ej bort.

Stöd ska ordnas för stöd och efterbehov riktas, stuprör ska leda av för att förebygga framtida erosion av grundmur.

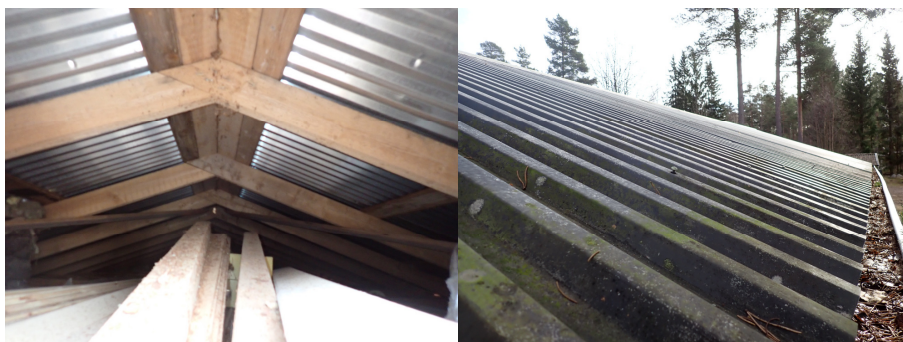
Taket är av enklare modell och saknar underliggande råspont och takpapp, klockspikar för takplåten är bitvis lösa.

Om läckage/kondens uppstår från husets takbeläggning finns stor risk för fukt, mögel och/eller rötelaterade skador då underliggande skydd saknas. Vinden ovan huset är endast lokalt besiktigt via vindslucka i fasadgavel.

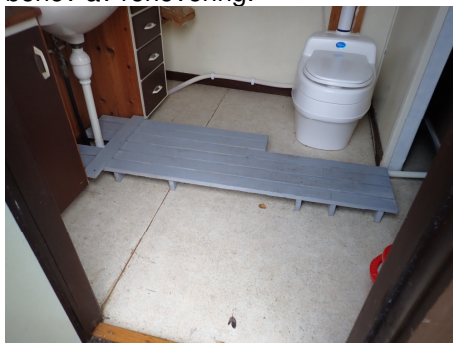
Instängd/avvikande lukt noteras i huset.

Äldre åldersmässigt avskrivet tätskikt.

Självdraagsventilation i våtrum.

Golvbrunn saknas.

Med anledning av ovan noterade punkter samt ålder är våtrummet i stort behov av renovering.

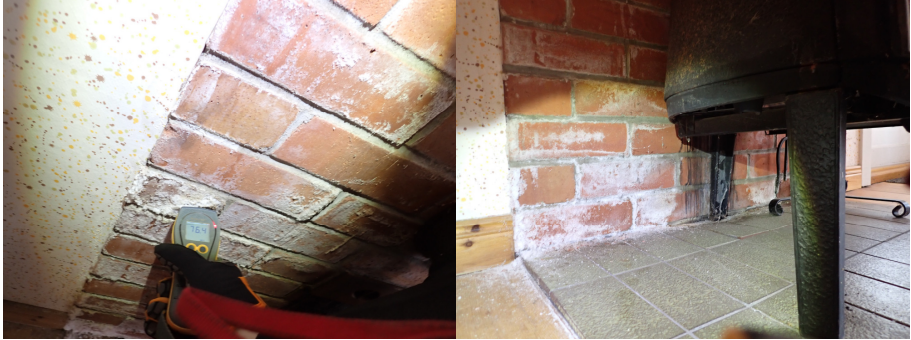
Entré/Hall:	-----
Allrum:	-----
Vardagsrum/matsal:	<p>Kalkavlagningar och saltutfällningar samt fukt noteras i tegelmur bakom braskamin.</p> <p>Fortsatt tekniskutredning Skadan bedöms starta med inträngning från plasttaket vid altanen vilket leder vattnet in och fuktar upp den utvändiga murstocken (se övrigt utvändigt), teglet i murstocken bedöms kappilär har sugit in fukten till vardagsrummets tegel varpå utfällningar noteras, fukten har sedan smittat bjälklaget under (se råkällare), skadans omfattning och åtgärd av orsak ska utföras av fackman.</p>

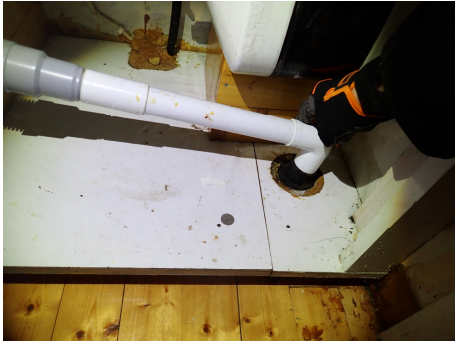
Kök:	<p>Enklare avlopp, otätt vid golvgenomföring. Tät botten saknas i diskbänksskåpet. Varmvattenberedare är placerad i köksskåp utan kringliggande tätskikt.</p>

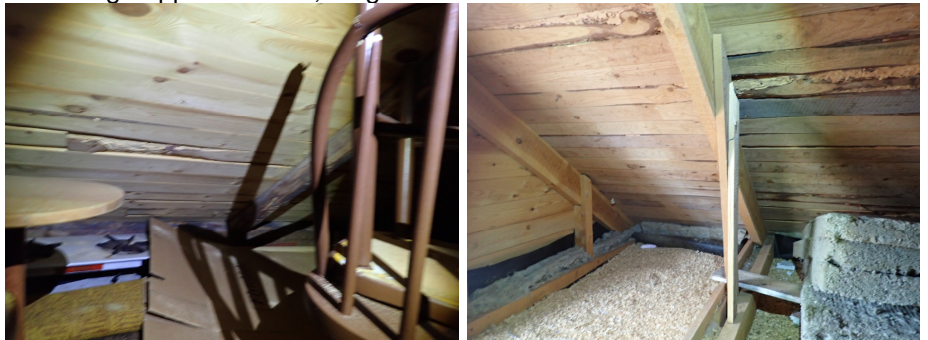
Nockvind ovan husets låga del är besiktigad från landgång.
En del fuktrosor noteras torra vid besiktningen och bedöms som äldre.

Husets höga del har SK ryggåstak.

Ryggåstak är en riskkonstruktion, om ventilationen mellan innertaket och yttertaket är felaktig och/eller bristfällig finns risk för att den varma luften som stiger upp ifrån inomhusmiljön inte kan ventileras bort, luften kondenserar då och kan ge upphov till fukt, mögel och/eller rötelaterade skador.
