2026-08-14

## ÖVERLÅTELSEBESIKTNING

HEBY HARBO-HOLM 3:40

Anders Perssons väg 7, 740 47 Harbo

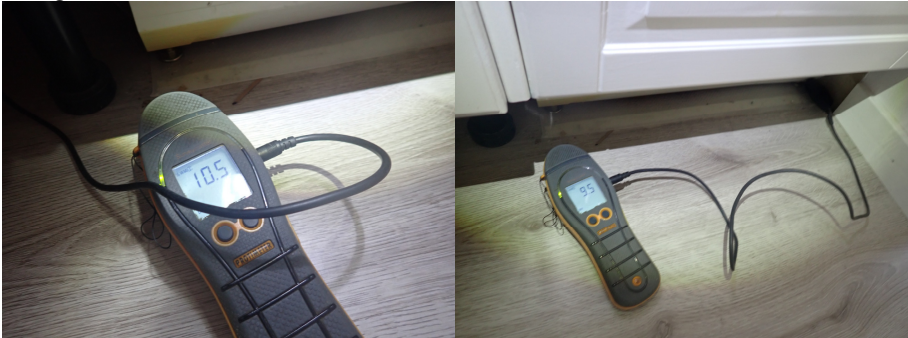
| <b>Grundmur/Hussockel:</b> | <p>Betongplattor på mark med underliggande isolering.</p> <p><b>Riskanalys</b><br/>Platta på mark, även med isolering under plattan, är en risk om brister föreligger i underliggande kapilärbrytande skikt (grusfyllning) underliggande tätskikt och/eller dränering, med risk för att fukt, mögel och/eller rötrelaterade skador kan uppstå.</p> <p><b>Fukt</b><br/>Vid fuktkvotsmätning på träreglar ner mot betongplattan samt direkt ner mot betongplattan noterades ett värden under rekommenderat gränsvärde.</p> <p><b>Fuktkvot (FK)</b> indikerar i procent hur mycket vatten finns i materialet i relation till vikten av båda. Fuktkvoten visar förhållandet mellan fukttinnehåll i kg och mängden torrt material i kg. Kritiskt värde gällande fuktkvoten ligger vid 17 % för i gran och furuvirke.</p> |

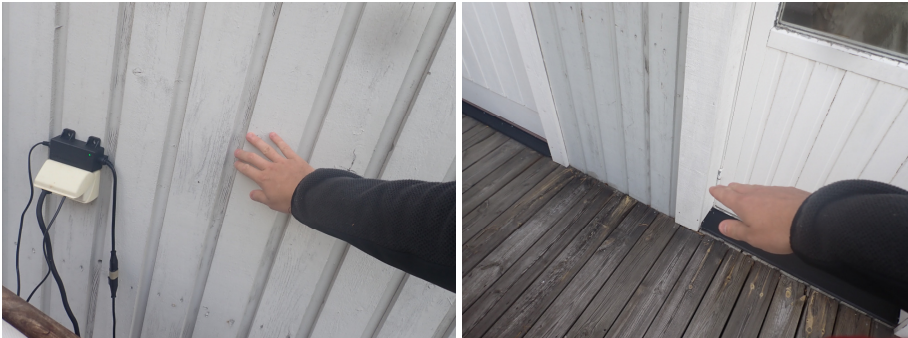
| <b>Fasad:</b> | <p>Fasadpaneler främst i söderläge är urblekta i färgen, bitvis kraftigt. Altantrallar ansluter nära/mot fasadpaneler.</p> |

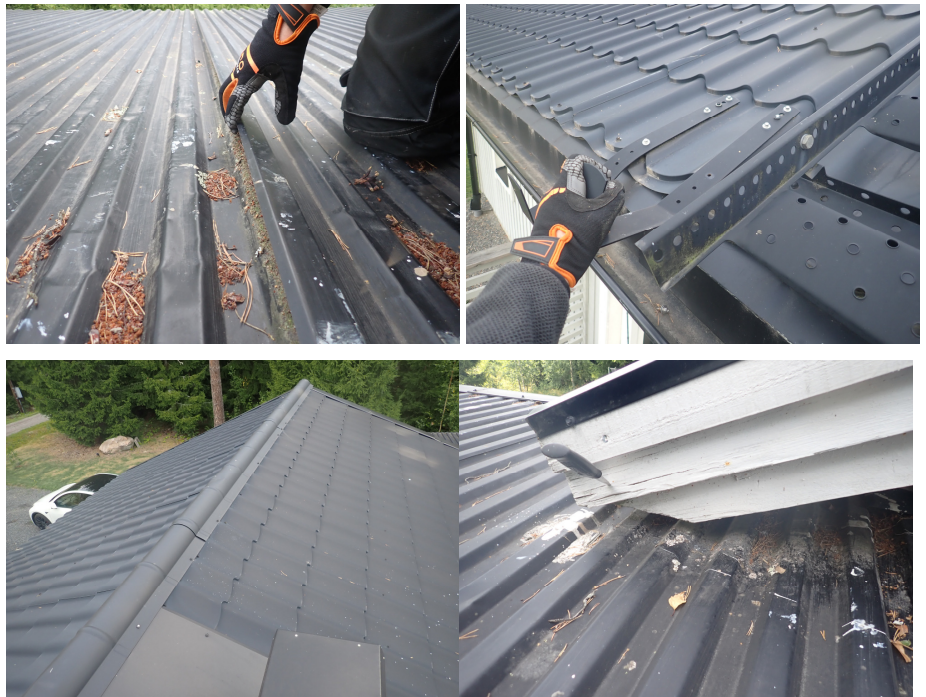
Lågt lutande tak på garagedelen med skruvad plåt.

Underlagstak med boardskivor klassas som en svag undertakskonstruktion.

Glidskydd för stege har lossnat/är snett.

Skarv för takplåt ovan garage är bitvis lös/dåligt skruvad.

Lokal rötskada på vindskiva ovan garagedelen.

Låglutande tak är en riskkonstruktion, risk finns för att fukt, mögel och/eller rötrelaterade skador kan uppstå om brister uppstår i skarvar och skruvar/infästningar.

Underlagstak med boardskivor saknar fullgott fuktmotstånd, om otäta delar uppstår kring takgenomföringar/skarvar eller infästningar finns risk för att skivorna skadas, risk finns även för att boardskivor glipar/ramlar ner, ovanstående kan leda till fukt, mögel och/eller rötrelaterade skador.

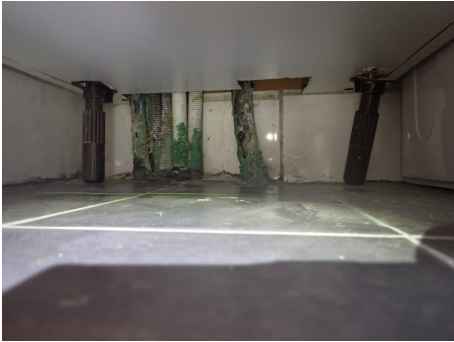
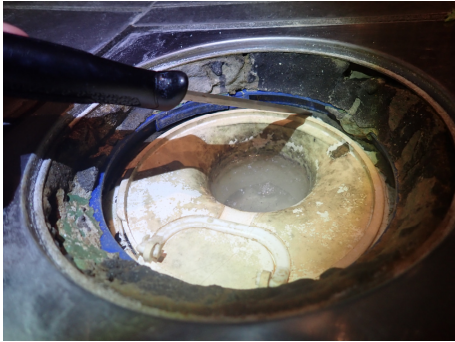
| WC/Dusch/Tvättstuga: | <p>Rör genomföringar i golvtätskikt, i hörn bredvid torktumlare.<br/>Självdagsventilation i våtrum.<br/>Golvbrunnsmanschett sticker fram under klämringen i golvbrunnen.<br/>Dörr i våtzone 1, avskilt med duschvägg.</p> <p><b>Riskanalys</b><br/>Rör genomföringar i golvtätskikt innebär en ökad risk för att skador kan komma att uppstå då det är svårt att tät fullgott runt tappvatten och värmerör.</p> <p>Avsaknad av mekanisk ventilation i våtrum ökar risken för skador i omkringliggande konstruktioner (vind/tak/vägg mm). Eftersom fuktig luft och vattenånga då ej ventileras bort på ett effektivt sätt utan istället riskerar att läcka in i omkringliggande konstruktioner.</p> <p>Glipor mellan golvbrunn och klämring ökar risken för läckage in under golvet tätskikt med risk för skador på konstruktioner bakom/under.</p> <p>Ovanstående kan leda till att fukt, mögel och/eller rötelaterade skador kan förekomma/uppstå i anslutning till noterade brister/risker.</p> <div></div> |

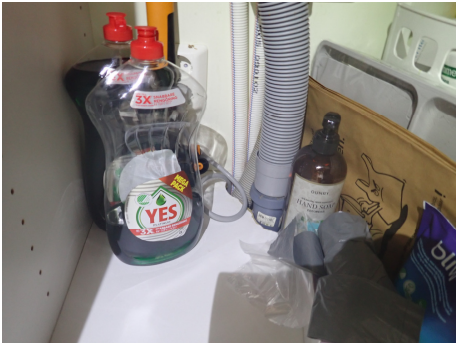
| Kök/Matplats: | <p>Tät botten saknas i diskbänksskåpet.</p> |

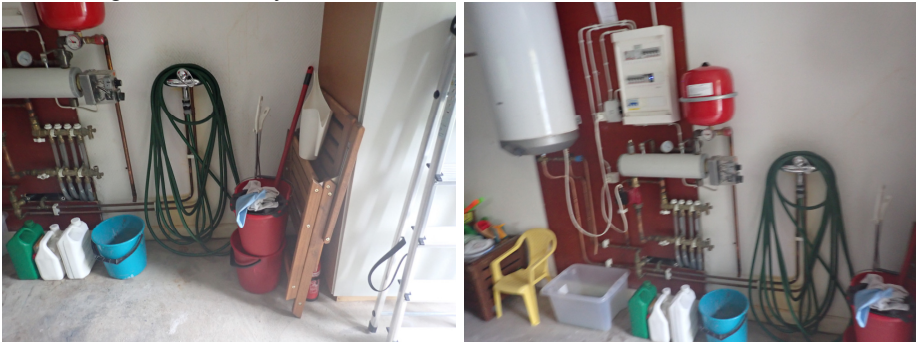
| Garage: | <p>Golvbrunn saknas i garagedelen där vattensystemet finns.</p> <p>Riskanalys<br/>Avsaknad av tätskikt/golvbrunn är en risk om läckage skulle uppstå i anslutningar till vattensystemet eller i maskiner.</p> |

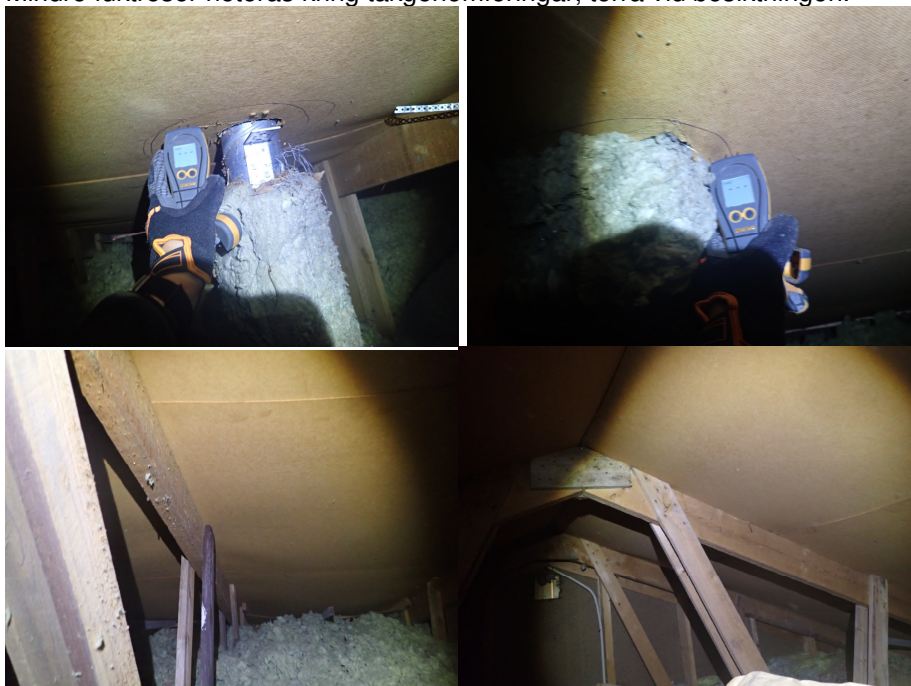
Nockvind ovan huvudhuset är besiktigad från landgång.  
Mindre fuktrosor noteras kring takgenomföringar, torra vid besiktningen.
