Uppdragsnummer 70236  
2026-152

## ÖVERLÅTELSEBESIKTNING

HEBY NORA-INGBO 14:3  
Kärrbäck 235, 740 44 Tärnsjö

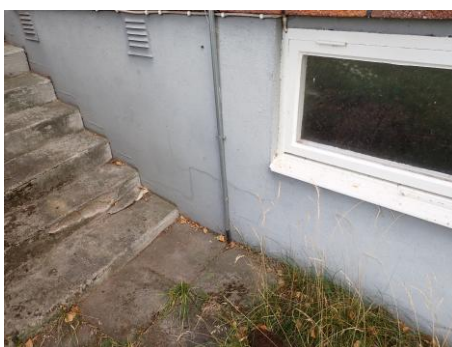
Äldre dränering och tätskikt runt husgrunden. Se även riskanalys.

En del sprickor förekommer i sockelputsen.

Med anledning av att dränering och tätskikt runt husgrunden är äldre ökar risken för fuktgenomslag genom grundmurar och golv som i sin tur kan leda till invändiga fukt, mögel och eller rötelaterade skador i källarplanet. Risk föreligger även för färg och putssläpp på grundmurar och golv.

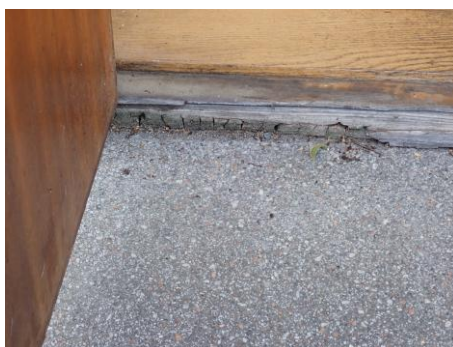
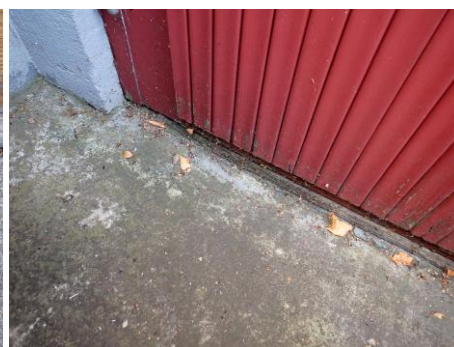
Fotbleck saknas till källardörren och entrédörren och trösklarna är fuktskadade.

Källardörren sitter i utsatt läge.

Entrédörren och garageporten har eftersatt underhåll och är allmänt urblekt och missfärgad.

Fotbleck saknas vid både källardörren och entrédörren. Trösklarna är fuktskadade. Källardörren är dessutom placerad i ett utsatt läge med förhöjd exponering för regn och fukt.

Avsaknad av fotbleck innebär att regn- och smältvatten inte leds bort från dörrarnas nederdel på ett tillfredsställande sätt. Detta ökar risken för återkommande fuktbelastning på trösklar, dörrar och anslutande fasad.

De noterade fuktskadorna på trösklarna visar att trädetaljerna redan har varit utsatta för fuktpåverkan. Om fuktbelastningen kvarstår finns risk för fortsatt nedbrytning och att fukt tränger in i bakomliggande golv- och väggkonstruktioner.

Sammantaget innebär förhållandena en förhöjd risk för fortsatt fukt- och rötskador i dörrar, trösklar, fasad och angränsande byggnadsdelar.

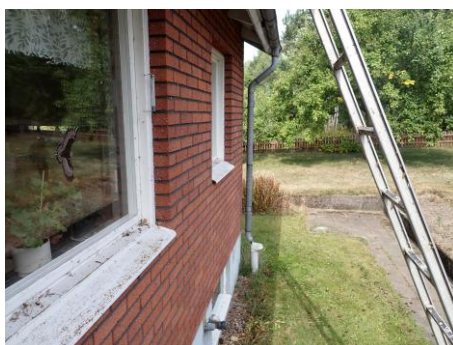
Fönster har eftersatt underhåll med färg och kittskador. Plåtdetaljer är färgflagnande.

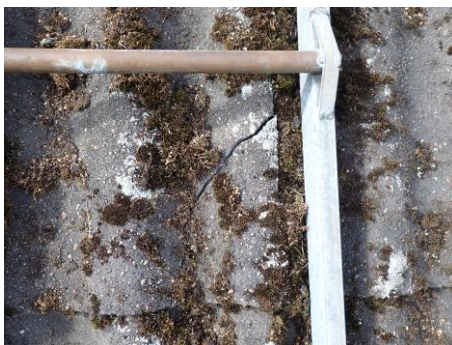
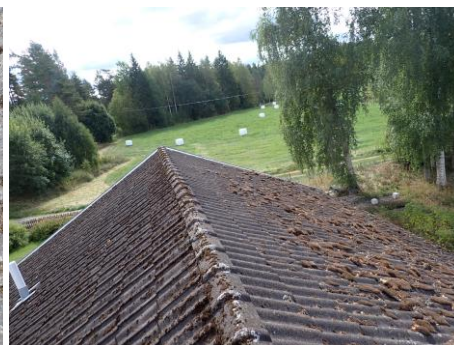
Kraftig mosspåväxt på takpannorna.  
Underlagspappen är torr och spröd.  
Äldre plåtdetaljer med dåligt överlapp över takpannorna.  
En spräckt takpanna i anslutning till takstegen samt minste en till spräckt takpanna noterades.  
Med anledning av ovanstående noterade brister, svaga punkter se även riskanalys.

Plåtdetaljer är färgflagnande och bitvis rostiga.  
Vindskivorna är färgflagnande och bär på eftersatt underhåll.  
Taket är av säkerhetsskäl endast besiktigad begränsat från markstege vid takfot samt i anslutning till takstegen.

Kraftig mosspåväxt förekommer på takpannorna. Mossa binder fukt och kan medföra att takpannorna hålls fuktiga under längre perioder. Detta kan påskynda åldersrelaterat slitage och öka risken för att vatten tränger in i takkonstruktionen.

Underlagspappen är torr och spröd, vilket tyder på åldersrelaterat slitage och nedsatt funktion. Underlagspappen utgör ett sekundärt skydd mot vatten som kan tränga förbi taktäckningen och dess försämrade skick innebär därför en ökad risk för läckage.

Äldre plåtdetaljer förekommer med bristfälligt överlapp över takpannorna. Otillräckliga överlapp kan medföra att regn- och smältvatten leds in under taktäckningen istället för att avledas på avsett sätt.

En spräckt takpanna noterades i anslutning till takstegen och minst ytterligare en spräckt takpanna förekommer på taket. Spruckna takpannor kan medföra att vatten tränger igenom taktäckningen och påverkar underliggande material.

Sammantaget innebär de noterade förhållandena en förhöjd risk för vatteninträngning och fuktpåverkan i takkonstruktionen. Om bristerna kvarstår kan detta med tiden leda till mögel-, röta- och andra fuktrelaterade skador i underliggande och angränsande byggnadsdelar.

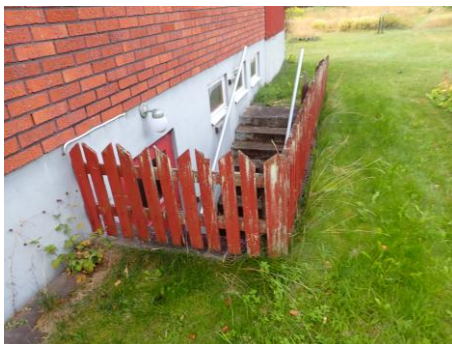
Räcket runt källartrappan har eftersatt underhåll.

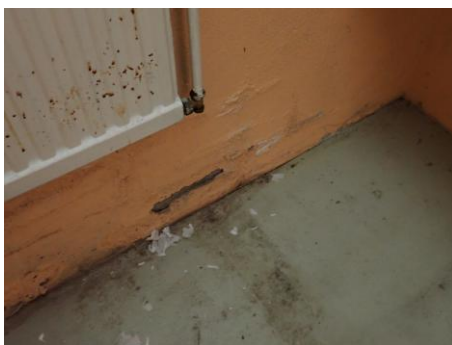
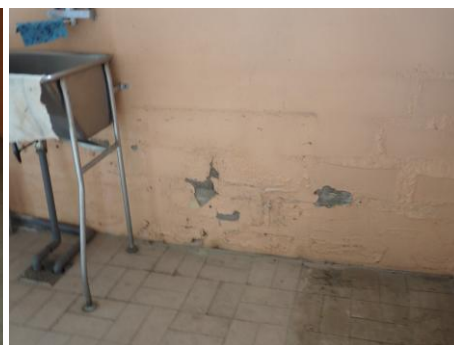
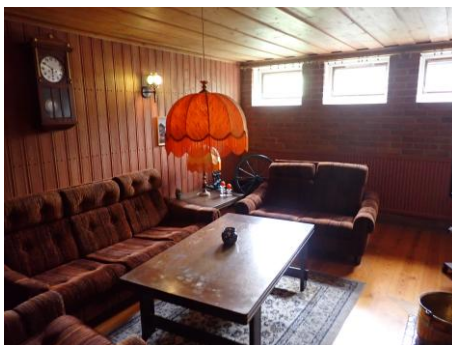
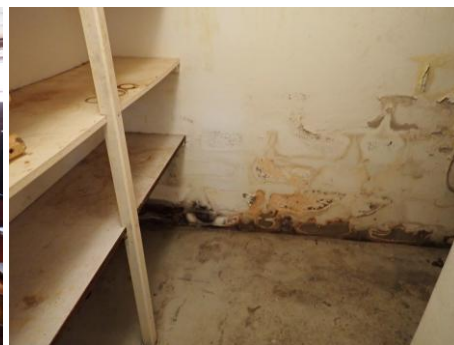
Inklädda golv och väggar förekommer i källarplanet.  
En del färg och putssläpp på oinklädda golv och väggar.  
Med anledning av ovanstående noterade brister, svaga punkter se även riskanalys.

Små skador som förekommer på ytskikt och inredning orsakade av åldersskäl eller normalt slitage noteras inte särskilt här.  
Självdraagsventilation fungerar erfarenhetsmässigt dåligt och tilluftsdon saknas delvis.

Det finns en risk för att inklädda ytor och/eller trädetaljer samt övrigt organiskt material som ansluter mot golv och väggar (trösklar, limmer, textil, papperstapeter och dylikt) som är placerade mot golv och väggar i källaren kan ha, eller med tiden utveckla, mikrobiell påväxt, fukt och/eller rötrelaterade skador. Orsaken är att fukt naturligt kan vandra genom källarens grundmurar och golv. Även invändig fuktpåverkan kan påverka om grundmurens tätskikt är för tätt(oventilerat) Om organiskt material, såsom träreglar eller andra byggnadsdelar, placeras direkt mot dessa ytor kan materialet påverkas negativt av fukt. Risken för fuktpåverkan kan öka ytterligare om det finns brister i dränering, dagvattenledningar eller tätskikt runt byggnaden. Om tryckimpregnerat virke har använts i konstruktionen kan detta dessutom ge upphov till kraftigt avvikande lukt, särskilt vid fuktpåverkan.

Äldre el och VS installationer förekommer i huset. Kontakt med fackman rekommenderas för översyn och eventuellt utbyte.

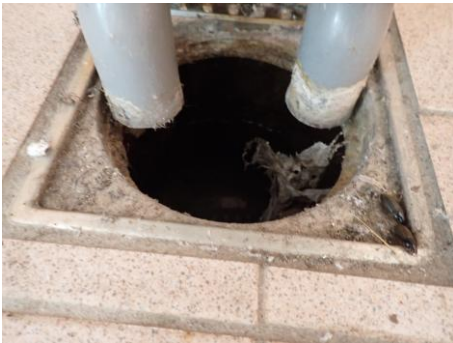
| Tvättstuga: | <p>Äldre rostskadad gjutjärnsgolvbrunn. Se även riskanalys.</p> <p>Bitvis dåligt fall på golv.<br/>Äldre ytskikt.<br/>Tätskikt saknas troligen under klinker (ej krav i betongvalv).</p> <p><b>Riskanalys</b></p> <p>Golvbrunnen är av äldre modell i gjutjärn och uppvisar rostskador. Korrosionen kan med tiden försämra golvbrunnens funktion, hållfasthet och täthet.</p> <p>En äldre gjutjärnsgolvbrunn kan även vara svårare att ansluta på ett tillfredsställande sätt till moderna tätskiktssystem. Rost och ålder kan därmed öka risken för brister i anslutningen mellan golvbrunn och tätskikt.</p> <p>Sammantaget innebär den äldre och rostskadade golvbrunnen en förhöjd risk för läckage och fuktpåverkan, vilket kan leda till mögel-, röta- och andra fuktrelaterade skador i golv och angränsande byggnadsdelar.</p> |

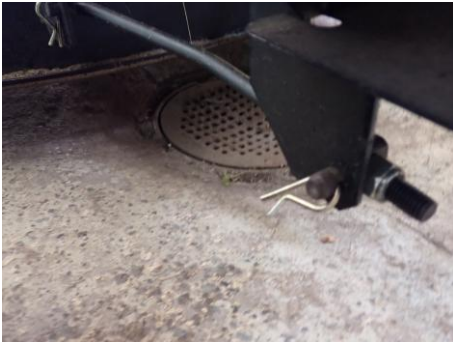
| Garage: | <p>Äldre rostskadad gjutjärnsgolvbrunn. Se även riskanalys.</p> <p><b>Riskanalys</b></p> <p>Golvbrunnen är av äldre modell i gjutjärn och uppvisar rostskador. Korrosionen kan med tiden försämra golvbrunnens funktion, hållfasthet och täthet.</p> <p>Sammantaget innebär den äldre och rostskadade golvbrunnen en förhöjd risk för läckage och fuktpåverkan, vilket kan leda till mögel-, röta- och andra fuktrelaterade skador i golv och angränsande byggnadsdelar.</p> |

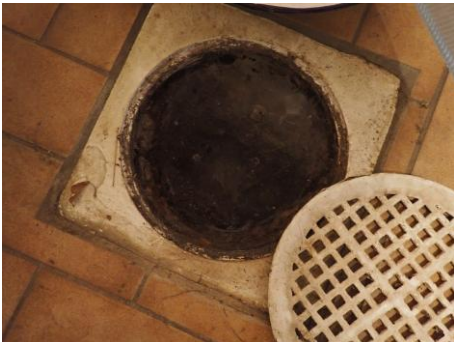
| Pannrum/Dusch: | <p>Äldre rostskadad gjutjärnsgolvbrunnar. Se även riskanalys.</p> <p>Tätskikt saknas troligen under klinker och bakom kakel (ej krav i betongvalv).<br/>Tätskikt saknas på golv i pannrum (ej krav i betongvalv).</p> <p><b>Riskanalys</b></p> <p>Golvbrunnen är av äldre modell i gjutjärn och uppvisar rostskador.<br/>Korrosionen kan med tiden försämra golvbrunnens funktion, hållfasthet och täthet.</p> <p>En äldre gjutjärnsgolvbrunn kan även vara svårare att ansluta på ett tillfredsställande sätt till moderna tätskiktssystem. Rost och ålder kan därmed öka risken för brister i anslutningen mellan golvbrunn och tätskikt.</p> <p>Sammantaget innebär den äldre och rostskadade golvbrunnen en förhöjd risk för läckage och fuktpåverkan, vilket kan leda till mögel-, röta- och andra fuktrelaterade skador i golv och angränsande byggnadsdelar.</p> |

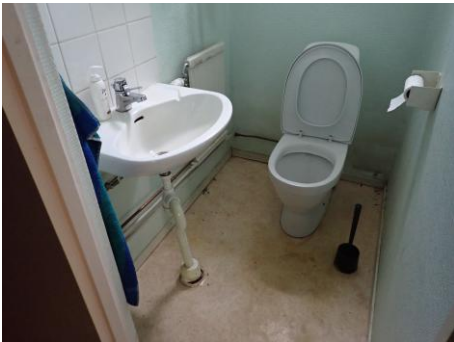
| Wc: | <p>Äldre tät och ytskikt.</p> |

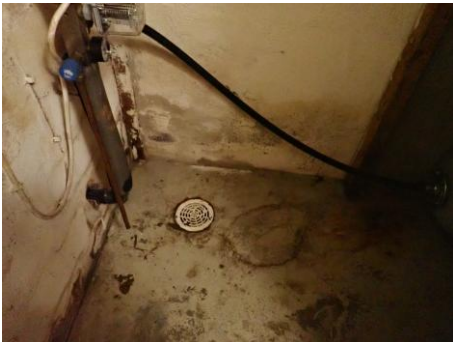
| Förråd: | <p>Äldre rostskadad gjutjärnsgolvbrunn. Se även riskanalys.</p> <p>Tätskikt saknas på golv i utrymme med inkommande vatten och hydrofor (ej krav i betongvalv).</p> <p><b>Riskanalys</b></p> <p>Golvbrunnen är av äldre modell i gjutjärn och uppvisar rostskador. Korrosionen kan med tiden försämra golvbrunnens funktion, hållfasthet och täthet.</p> <p>En äldre gjutjärnsgolvbrunn kan även vara svårare att ansluta på ett tillfredsställande sätt till moderna tätskiktssystem. Rost och ålder kan därmed öka risken för brister i anslutningen mellan golvbrunn och tätskikt.</p> <p>Sammantaget innebär den äldre och rostskadade golvbrunnen en förhöjd risk för läckage och fuktpåverkan, vilket kan leda till mögel-, röta- och andra fuktrelaterade skador i golv och angränsande byggnadsdelar.</p> |

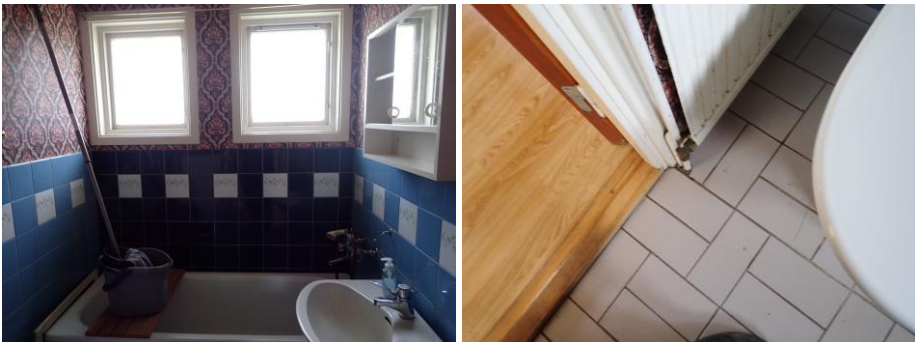
| Wc/Bad: | <p>Äldre tät och ytskikt.</p> <p>Fönster i stänkzon.</p> <p>Äldre rostskadad gjutjärnsgolvbrunn.</p> <p>Trycksatta rör genom golv.</p> <p>Dåligt fall på golv.</p> <p>Med anledning av ovanstående noterade brister/svaga punkter är våtrummet i stort behov av renovering. Beakta att under/bakomliggande fukt, mögel och/eller rötskador kan förekomma i anslutning till våtrummet.</p> |

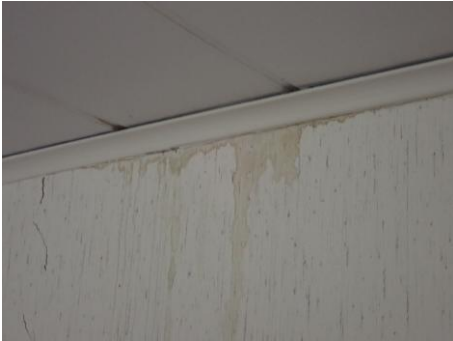
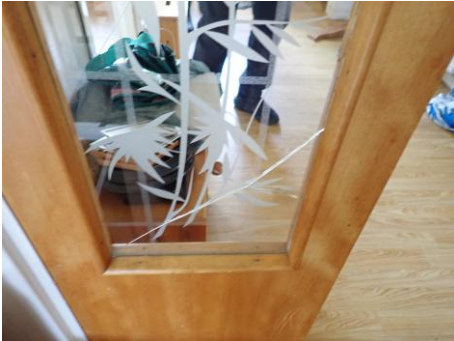
| Vardagsrum: | <p>Uttorkad fuktros i anslutning till skorstenen. Se även avsnitt tak under riskanalys.<br/>Spricka i vardagsrummets fönsterdörr.</p> |

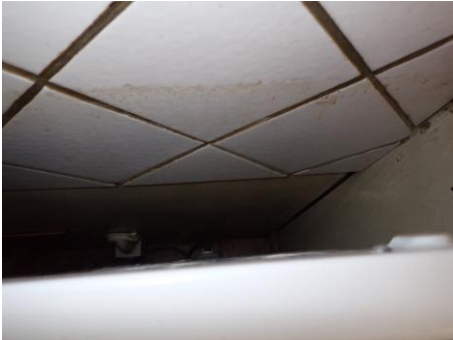
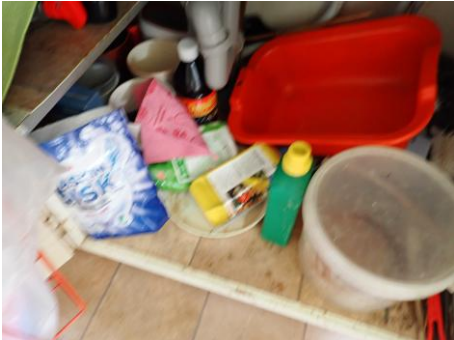
| Kök/Matplats: | <p>Tippskydd saknas till spisen.<br/>Tät botten saknas i diskbänkskåpet.<br/>Spillskydd saknas under kombiskåpet kyl och frys.</p> |

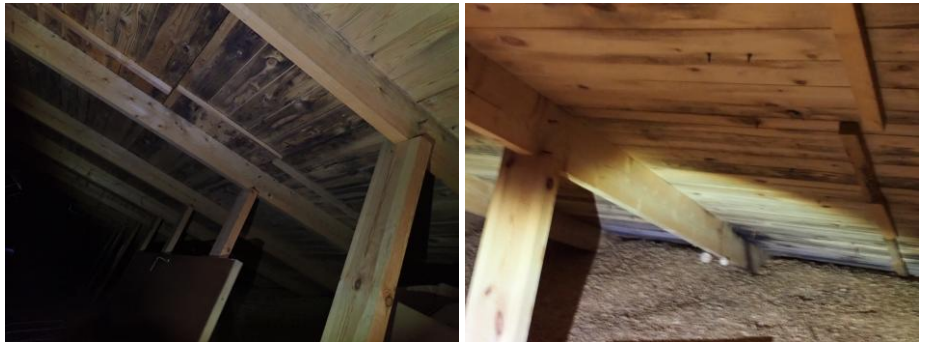
En del missfärgningar (mikrobiell påväxt) förekommer på takpanelen. Vindsluckan är dåligt tätad och isolerad. Med anledning av ovanstående noterade brister, svaga punkter se även riskanalys.

En del uttorkade fuktrosor förekommer på takpanelen. Se även avsnitt tak under riskanalys.  
Godkänd landgång saknades.

Missfärgningar i form av mikrobiell påväxt förekommer på takpanelen. Mikrobiell påväxt kan indikera att takpanelen har utsatts för förhöjda fuktnivåer, exempelvis till följd av kondens eller bristande ventilation.

Vindsluckan är bristfälligt tätad och isolerad. Otätheter och bristande isolering kring vindsluckan kan medföra att varm och fuktig inneluft läcker upp på vinden. När den varma luften kyls ned kan kondens bildas på kalla delar av takkonstruktionen.

Sammantaget innebär de noterade förhållandena en förhöjd risk för fortsatt fuktpåverkan och mikrobiell påväxt på vinden. Om fuktbelastningen kvarstår kan detta med tiden leda till mögel-, röta- och andra fuktrelaterade skador i takpanel och angränsande takkonstruktion.
