2026-01-21

Uppdragsnummer 22010235  
2026-009

## ÖVERLÅTELSEBESIKTNING

HEBY ÖSTERVÅLA-ÅBY 3:7  
Åby 129, 740 48 Östervåla

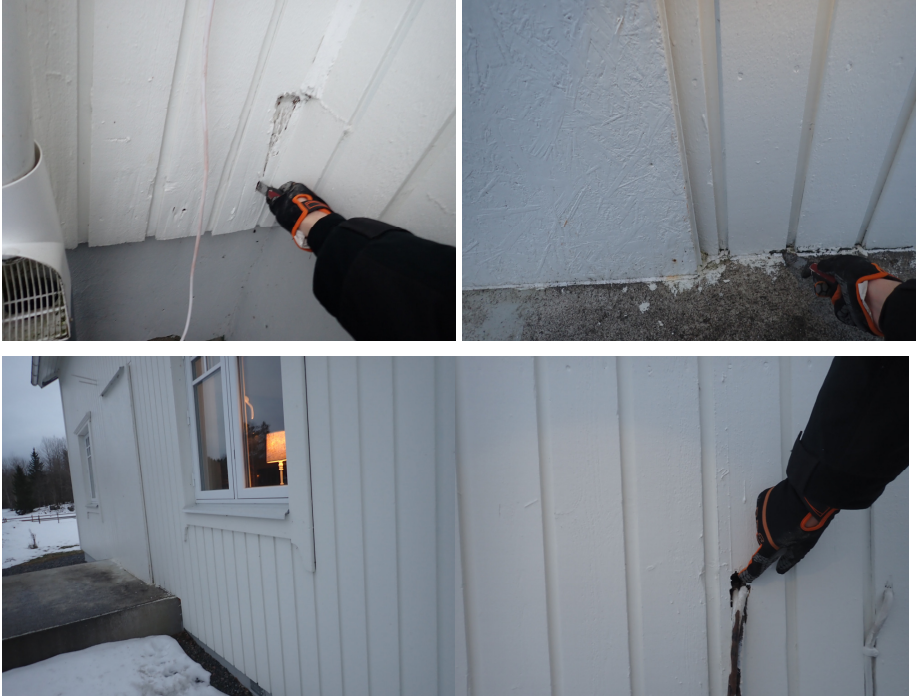
| <b>Fasad:</b> | <p>Rötskador på fasadpaneler i innerhörn/sida utanför köksbänk.<br/>Otätt in vid elkabelsgenomföring mot källartrapp.<br/>Betongplatta mot uppfart ansluter direkt in mot fasad/ovan trästommens konstruktion.</p> <p><b>RISKANALYS</b><br/>Otäta delar/glipor i fasader och rötskador kan leda till att dagvatten tar sig in i bakomliggande konstruktioner och kan då orsaka fukt, mögel och/eller rötrelaterade skador.</p> <p>Betongplattor som ansluter in mot träkonstruktioner kan ge upphov till fuktinträngning och försämrad ventilation vilket kan leda till fukt, mögel och/eller rötrelaterade skador i bakomliggande trästomme.</p> |

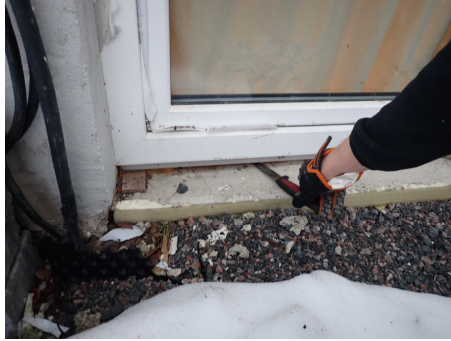
**Fönster:**

Fönster mot tvättstuga saknar fönsterbleck/tätning.

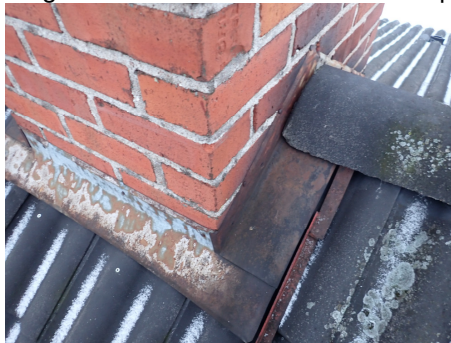
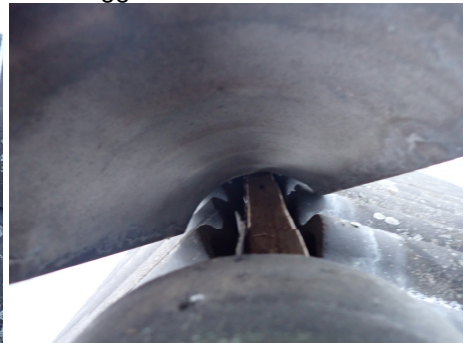
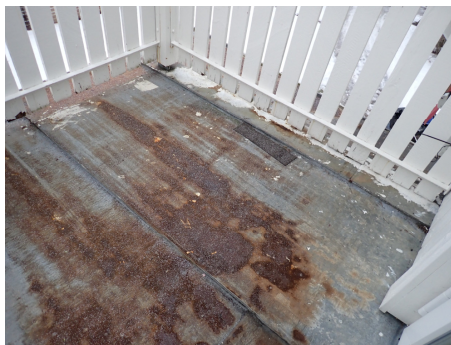
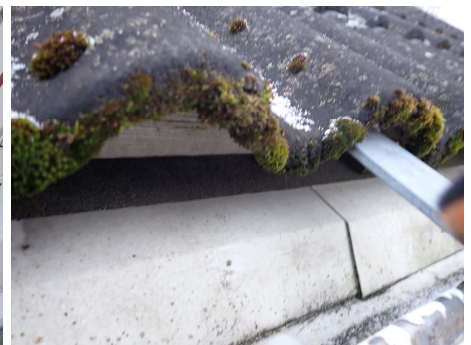
**Yttertak:**

Äldre takplåt kring/ovan skorsten med glipor och rostangrepp.

Nockband saknas under nockpannorna.

Flack taklutning på takkupan.

Äldre takplåt med rostangrepp för entré/halldel (balkongtak).

**RISKANALYS**

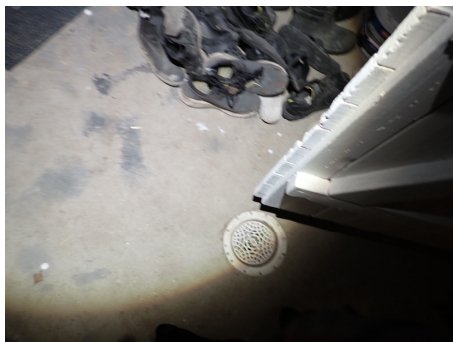
Kv entré/Pannrum:

Formellt tätskikt saknas, golvbrunn finns (omgivet av betongkonstruktioner).

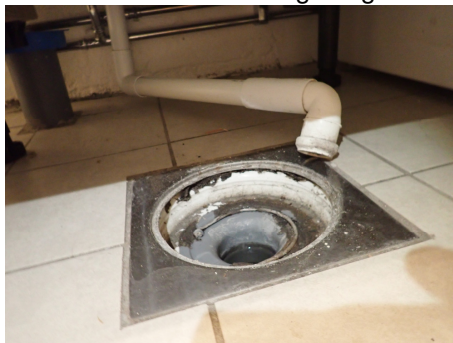
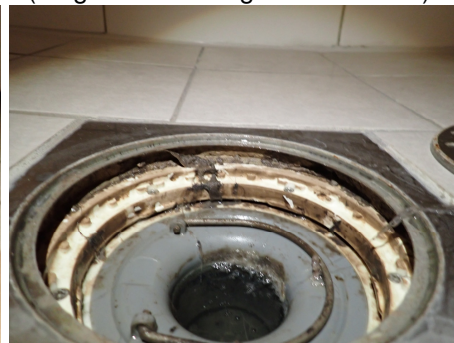
Tvättstuga/Dusch:

Tätskikt saknas i tvättstugans golvbrunn (omgivet av betongkonstruktioner).

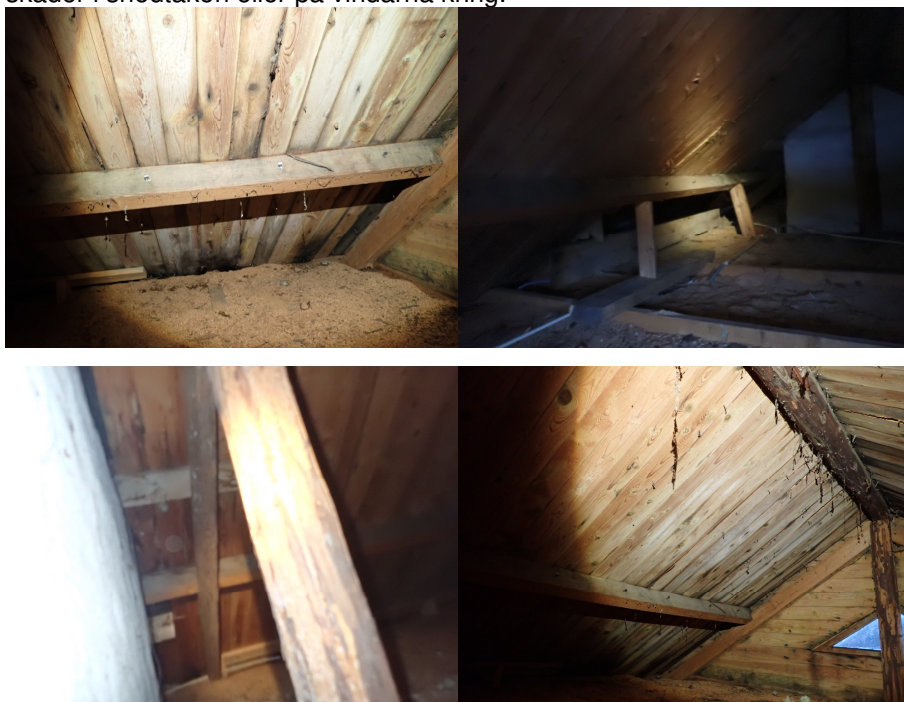
## Vind

Fuktrosor/utslag noteras på partier av husets underlagstak (torra vid besiktningen).

Inklädda snedtak är en känd riskkonstruktion.

Inklädda snedtak är en riskkonstruktion, om ventilationen mellan innertaket och yttertaket är felaktig och/eller bristfällig finns risk för att den varma luften som stiger upp ifrån inomhusmiljön inte kan ventileras bort, luften kondenserar då och kan ge upphov till fukt, mögel och/eller rötrelaterade skador i snedtaken eller på vindarna kring.
