## Utlåtande över

## ÖVERLÅTELSEBESIKTNING

Sundsvall Häre 1:60  
Stigevägen 49, 855 97 Indal

Fastighetsbeteckning: Sundsvall Häre 1:60  
Adress: Stigevägen 49, 855 97 Indal  
Kommun: Sundsvall  
Fastighetsägare: Lindberg, Asta Alfchild

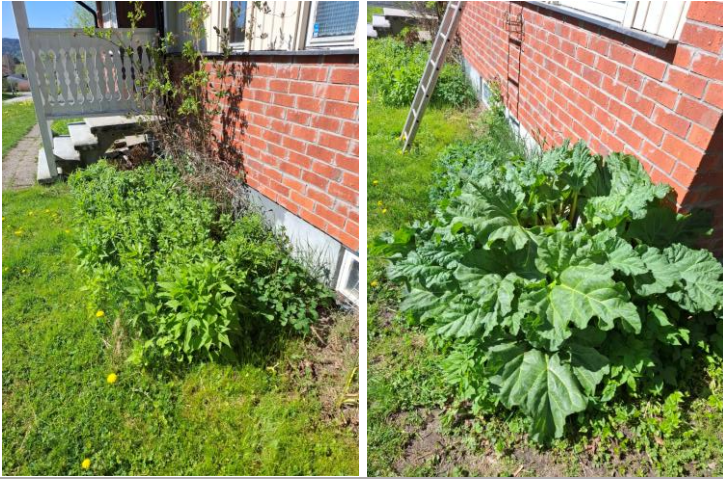
| Grundmur/Hussockel | <p>Puts och färgsläpp förekommer.<br/>Fuktbindande växlighet finns invid grundmur.</p> |

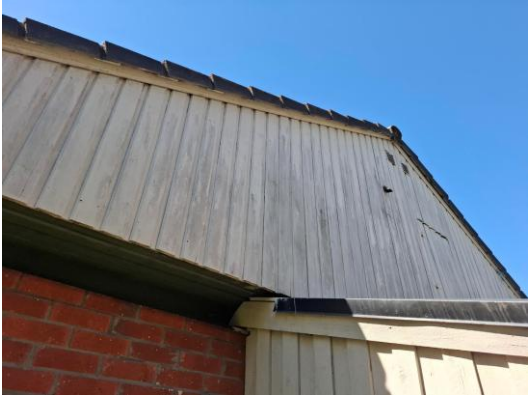
| Fasad | <p>Torrspäckor och krackelerat färgskikt finns på trädetaljer på fasad.</p> |

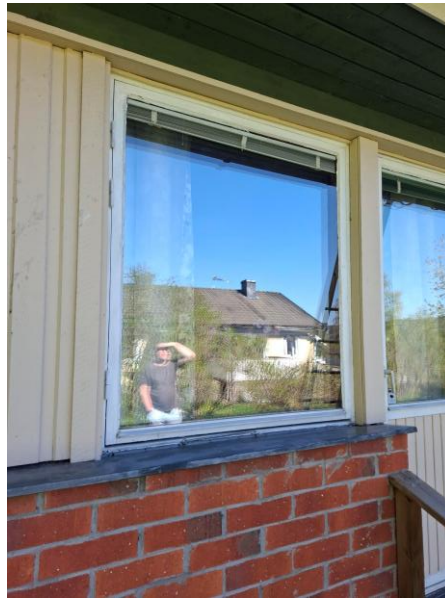
**Fönster**

Torrspäckor och färgflagnad förekommer.

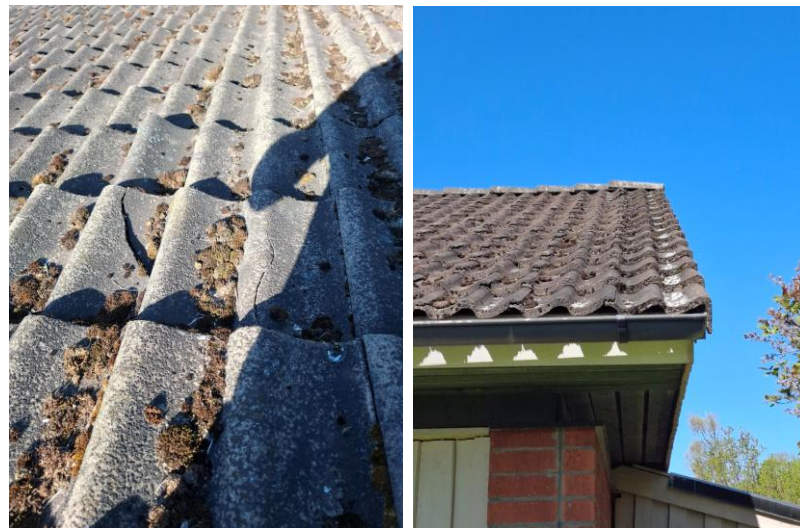
**Yttertak**

Yttertaket är äldre.

Spruckna takpannor/nockpannor finns främst på nordvästra sidan av yttertaket.

Fuktbindande mosspåväxt förekommer allmänt.

Takpannor, plåtdetaljer och underlagstak har en begränsad livslängd. Husets taktäckning är äldre och brister förekommer, i och med det finns en risk att taket har ett minskat motstånd mot vatteninträngning. Detta kan leda till fuktskador på takkonstruktionen/underliggande konstruktioner vilket kan resultera i mikrobiella skador.

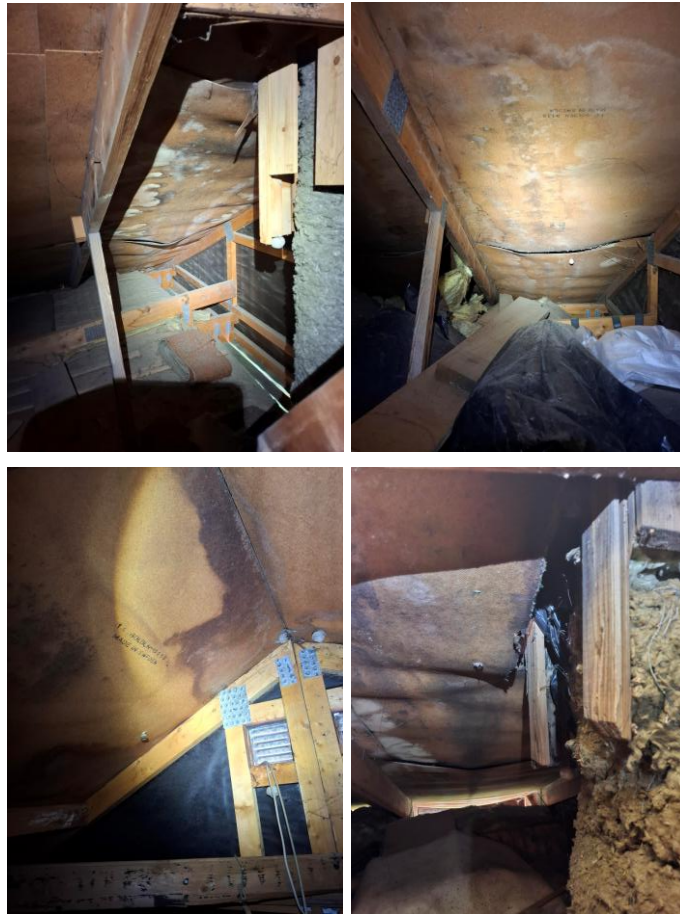
**Vind**

Underlagstaket består av träfiberskivor.

Fuktfläckar och mikrobiell påväxt förekommer på underlagstak.

När underlagstaket består av träfiberskivor utan yttre täckning av papp under takbeklädningen finns risk att regnvatten/snö kan tränga in i skivskarvar och/eller andra otätheter med läckage och fuktrelaterade skador i vindsutrymmet och på underliggande konstruktioner som följd. Underlagstaket av träfiberskivor kan även drabbas av fuktskador. Denna typ av underlagstak ställer högre krav på underhåll av yttertaket.

För att utreda orsaken till och omfattningen av den noterade mikrobiella påväxten/de fuktskador som finns på yttertaketets insida rekommenderas en fortsatt teknisk utredning.

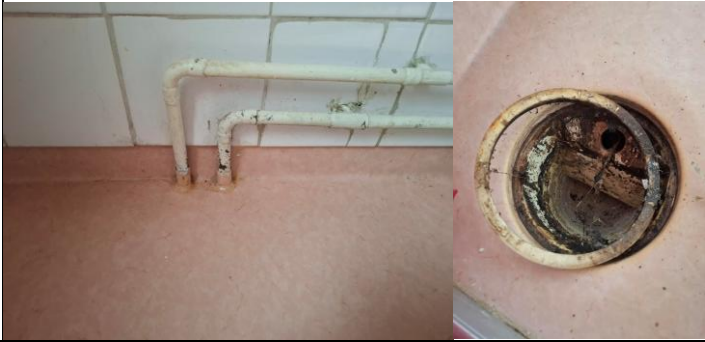
| Entréhall/passage | |
|---|---|
| Dusch/wc | <p>Äldre våtutrymme.<br/> Klämringsring är lös i golvbrunn.<br/> Förhöjningsring finns i golvbrunn.<br/> Rör genomföringar finns i golv.<br/> Golvbrunn sitter för nära vägg.<br/> <b>Se riskanalys 3.2</b></p> |

Då funktionen, som innebär att ytskiktet/tätskiktet skall vara vattentätt är nedsatt och brister förekommer i utrymmet, finns risk att vatten tränger igenom ytskiktet/tätskiktet med fuktrelaterade skador/vattenskador i omkringliggande konstruktioner som följd.

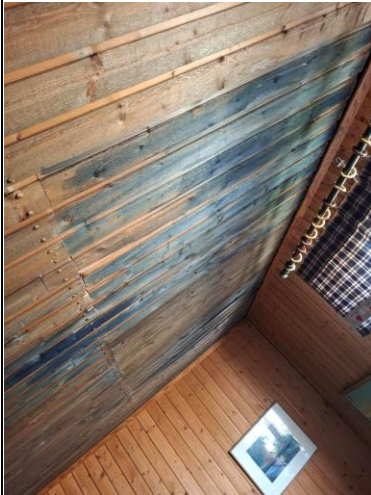
| <b>Gillestuga</b> | <p>Missfärgning finns i trätak i gillestuga. Tak ej utbytt efter fuktskada och renovering i ovanliggande kök. Tak är delvis behandlat med okänt ämne/färg.</p> |

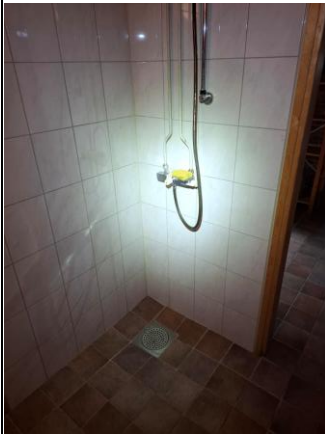
| <b>Tvättstuga/dusch</b> | <p>Äldre våtutrymme.</p> <p><b>Se riskanalys 3.2</b></p> |
