Anticimex Överlåtelsebesiktning av småhus - nivå 2

| Fastighetsbeteckning: Fasterna-Alby 1:15 | |
| Fastighetsadress: Alby Byväg 31 | |

| Besiktningdatum: 2024-07-10 | Protokollnummer: 68373325 |

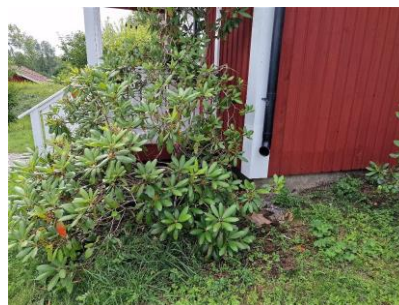
Växter finns i anslutning till grundmur.

När det finns rabatter och växter nära grundmuren finns risk att fukt stannar kvar i väggarna. Detta kan i sin tur orsaka invändiga fuktskador. Växternas rötter kan också skada grundmuren och sätta dräneringsledningen ur funktion.

Området närmast huset rekommenderas att vara fritt från växtlighet.

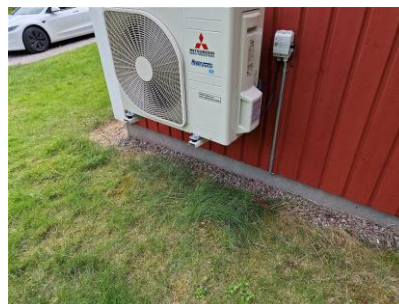
Kondensvatten från luftvärmepumpens utedel leds inte bort från husgrunden.

Detta medför ökad risk för att vatten tränger in i anslutande konstruktioner, vilket i sin tur kan leda till fuktrelaterade skador. Observera att besiktning av byggnadens värmesystem eller värmepumpen inte har ingått i uppdraget.

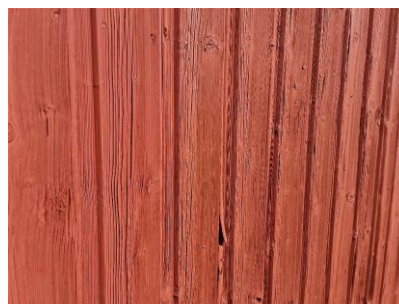
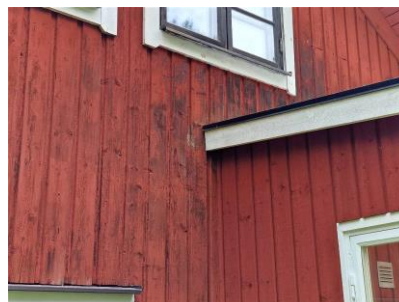
Fasadbeklädnaden på solsidor har torrsprickor och färgsläpp.

Fasadbeklädnad och träkonstruktioner där målningsbehov finns riskerar att få fukt- och rötskador på grund av sämre vattenavvisande förmåga.

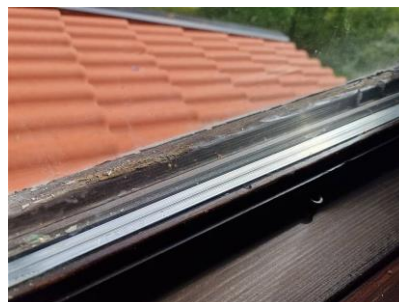
Spår av kondens och missfärgningar förekommer mellan fönsterglas.

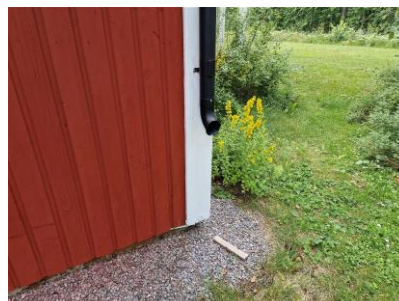
Stuprör avslutas nära husliv.

Stuprör som avslutas intill husliv (ovan mark) kan medföra en ökad fuktbelastning på grundmur/sockel med fuktrelaterade skador som följd.

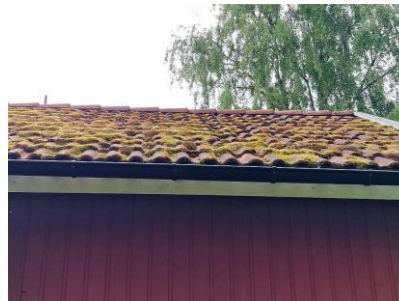
Mosspåväxt finns på takpannor.

Mossa som växer på taket kan leda till att taktäckningen har ett minskat motstånd mot vatteninträngning. Detta i sin tur kan leda till fuktskador på träläkt och takkonstruktionen vilket kan resultera i mikrobiella skador (angrepp av mikroorganismer).

För att öka livslängden på taket rekommenderas att mossan tas bort från takpannorna.

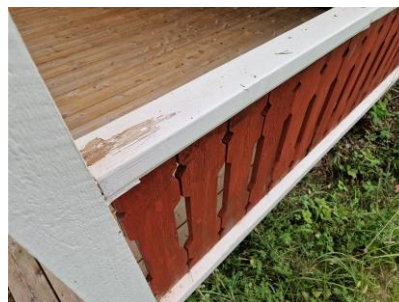
Altanräcke och staket är i begynnande behov av målning/underhåll.

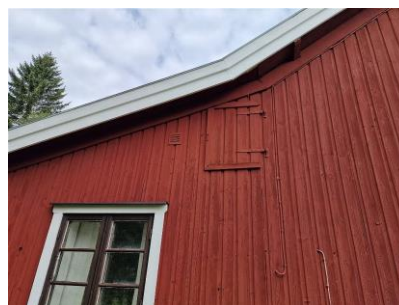
Vinden är ej besiktningsbar pga att stege saknades vid besiktningstillfället.

Det rekommenderas att göra en kompletterande besiktning när godkänd stege finns på plats.

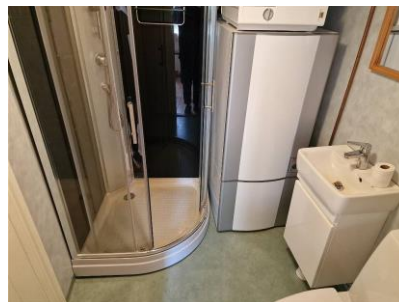
Våtutrymmet har äldre yt-/tätskikt.

Eftersom funktionen, som innebär att ytskiktet/tätskiktet ska vara vattentätt, kan vara nedsatt finns en ökad risk att vatten tränger igenom ytskiktet/tätskiktet med vattenskador i omkringliggande konstruktioner som följd.

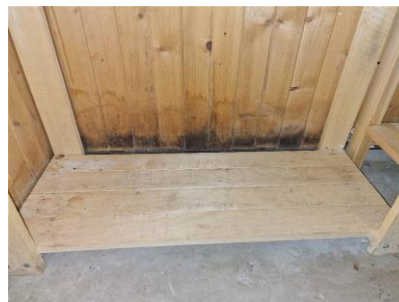
Mikrobiell påväxt finns på vägg.

Vi rekommenderar en fördjupad undersökning för att bedöma orsak och omfattning.

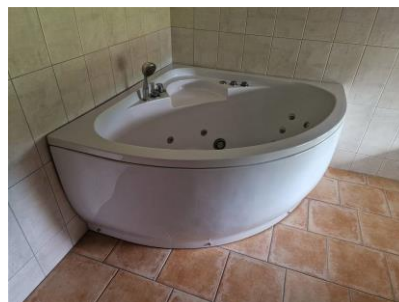
❓ Golvbrunn är ej besiktningbar, befinner sig under badkar.

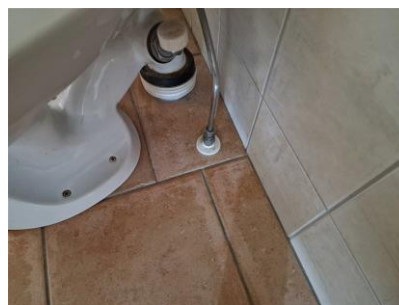
⚠ Rörgenomföring finns i golv.

Rörgenomföringar i golvet medför en ökad risk för att vatten tränger ner i omkringliggande konstruktioner och orsakar fuktskador.

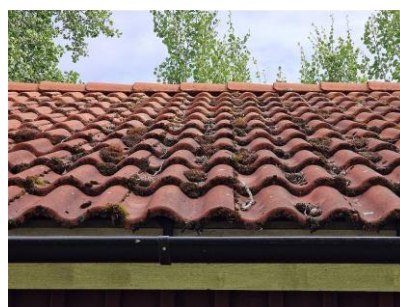
Mospåväxt finns på takpannor.

Mossa som växer på taket kan leda till att taktäckningen har ett minskat motstånd mot vatteninträngning. Detta i sin tur kan leda till fuktskador på träläkt och takkonstruktionen vilket kan resultera i mikrobiella skador (angrepp av mikroorganismer).

För att öka livslängden på taket rekommenderas att mossan tas bort från takpannorna.

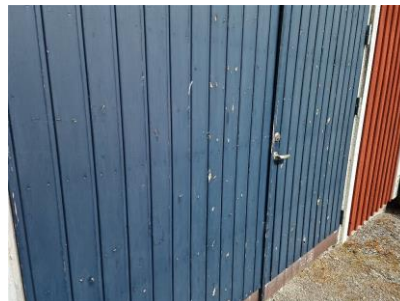
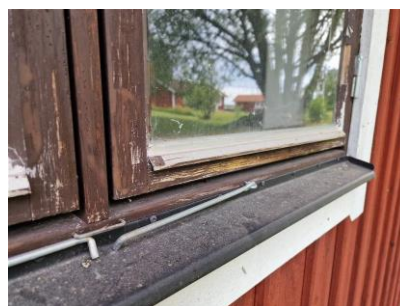
Fönster samt garageport och är i begynnande behov av målning/underhåll.
